# Tilstandsrapport

Enebolig

Garborgs vei 2, 3269 LARVIK

Befaringsdato: 09.09.2025

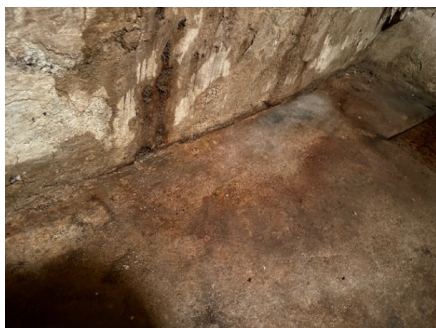
på befaringen. Det ble målt med fuktmåler på tilfeldig utvalgte plasser og det ble registrert fuktutslag, noe fuktskjolder/saltutslag og fuktoppsug i vegger og betonggulv. Fundamenter og kjellergulv har en evne til å oppta fuktoppsug da det trolig ikke er benyttet membran i grunnen. Det vil trolig forekomme fukt og saltutslag på murverk og kjellerrom under bakkenivå bør ventileres og luftes godt. Da det ikke er foretatt noen inngrep i konstruksjonen, så kan ingen uforbeholden garanti gis.

- Det er påvist indikasjoner på noe fuktgjennomtrenging i kjellergulv.
- Det er påvist indikasjoner på noe fuktgjennomtrenging inn i kjellermur.
- Det er påvist synlig fuktighet på mur/gulv i kjeller.

- Det påviste fuktnivå gir grunn til å overvåke konstruksjonen jevnlig for å se utvikling over tid, og eventuelt foreta tiltak for å unngå fuktskader.
- Det må foretas tiltak for å redusere/begrense fuktgjennomtrenging inn i kjeller.

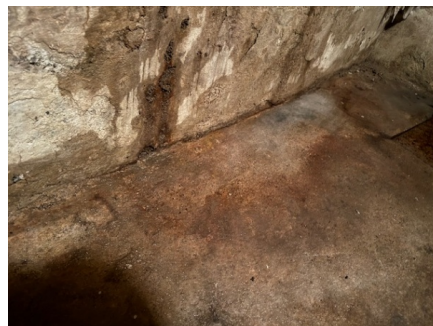
Det er ikke foretatt hulltaking da det ikke er fysisk mulig pga. tilliggende konstruksjoner. Røropplegg ligger vendt mot mur konstruksjoner. Det ble funnet tegn til fukt (delvis vått på gulv) og det var fuktutslag v/bruk av fuktmåler på befaringsdagen (gulv og yttervegger).

Det ble funnet tegn til fukt (delvis vått på gulv) og det var fuktutslag v/bruk av fuktmåler på befaringsdagen (gulv og yttervegger).

Utbedre fuktsikring/drenering

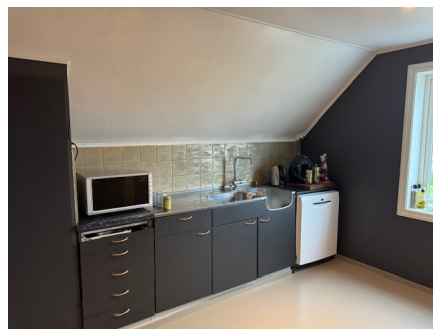
- Det er påvist skader på overflater/kjøkkeninnredning utover normal slitasjegrad.

- Det må påregnes lokal utbedring/utskiftning.
