Garborgs vei 2, 3269 LARVIK

**Nanset - Sjarmerende enebolig  
med fin beliggenhet i rolig gate-  
Solrik takterrasse med fint utsyn  
Carport**

# Tilstandsrapport

Befaringsdato: 09.09.2025

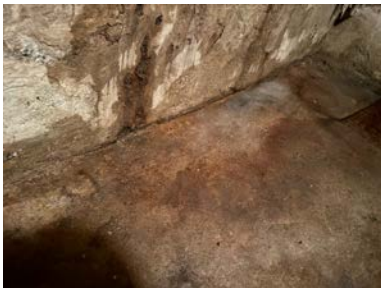
på befaringen. Det ble målt med fuktmåler på tilfeldig utvalgte plasser og det ble registrert fuktutslag, noe fuktskjolder/saltutslag og fuktoppsug i vegger og betonggulv. Fundamenter og kjellergulv har en evne til å oppta fuktoppsug da det trolig ikke er benyttet membran i grunnen. Det vil trolig forekomme fukt og saltutslag på murverk og kjellerrom under bakkenivå bør ventileres og luftes godt. Da det ikke er foretatt noen inngrep i konstruksjonen, så kan ingen uforbeholden garanti gis.

- Det er påvist indikasjoner på noe fuktgjennomtrenging i kjellergulv.
- Det er påvist indikasjoner på noe fuktgjennomtrenging inn i kjellermur.
- Det er påvist synlig fuktighet på mur/gulv i kjeller.

- Det påviste fuktnivå gir grunn til å overvåke konstruksjonen jevnlig for å se utvikling over tid, og eventuelt foreta tiltak for å unngå fuktskader.
- Det må foretas tiltak for å redusere/begrense fuktgjennomtrenging inn i kjeller.

**Kostnadsestimat: 50 000 - 100 000**

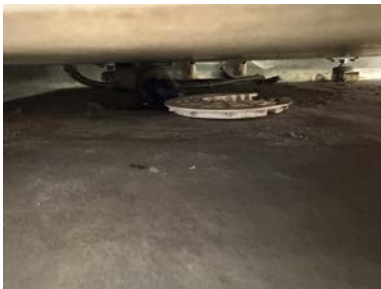
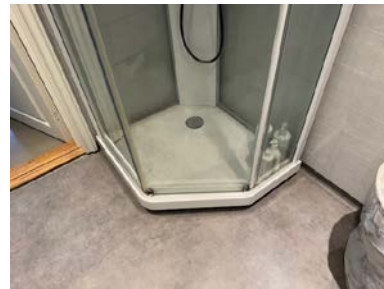
Ukjent utførelse på belegget og sluk da det ikke ble foretatt noe besiktigelse av sluk pga. manglende tilkomst. Sluk ligger under dusjkabinett og det var vanskelig å komme til sluk. Av installasjoner finnes dusjkabinett og innredning/vask. Elektrisk styrt vifte. Det er tilluft v/dør. Det mangler utvendig deksel på fasade, dette settes for seg til TG2. Det er ikke foretatt hulltaking da det ikke er fysisk mulig pga. tilleggende konstruksjoner. Rørøpplagg ligger vendt mot gulv/kjeller. Det ble ikke observert tegn til fukt v/bruk av fuktmåler på bad eller i kjeller.

#### Vurdering av avvik:

- Tilgang til sluk må bedres både for inspeksjon og rengjøring.
- Når sluket har begrenset tilgang, er det vanskelig å rengjøre sluket og å inspisere den for å oppdage skader i membranen/fuger rundt sluket, som er avgjørende for å forhindre lekkasjer.

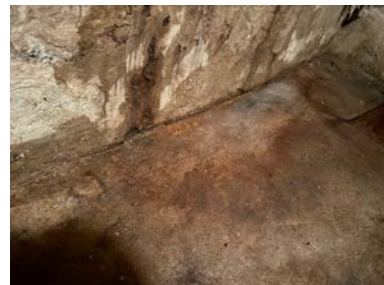
Det er ikke foretatt hulltaking da det ikke er fysisk mulig pga. tilliggende konstruksjoner. Røropplegg ligger vendt mot mur konstruksjoner. Det ble funnet tegn til fukt (delvis vått på gulv) og det var fuktutslag v/bruk av fuktmåler på befaringsdagen (gulv og yttervegger).

Det ble funnet tegn til fukt (delvis vått på gulv) og det var fuktutslag v/bruk av fuktmåler på befaringsdagen (gulv og yttervegger).

- Det må foretas tiltak for å lukke avviket.

Utbedre fuktsikring/drenering

**Kostnadsestimat: 50 000 - 100 000**

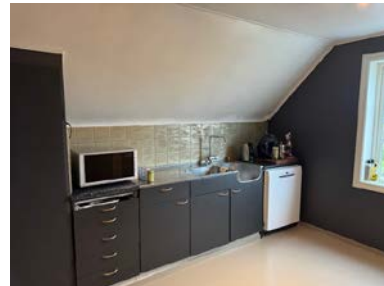
- Det er påvist skader på overflater/kjøkkeninnredning utover normal slitasjegrad.

- Det må påregnes lokal utbedring/utskiftning.
