# Tilstandsrapport

Enebolig

Atråvegen 223, 3656 ATRÅ

Befaringsdato: 19.10.2024

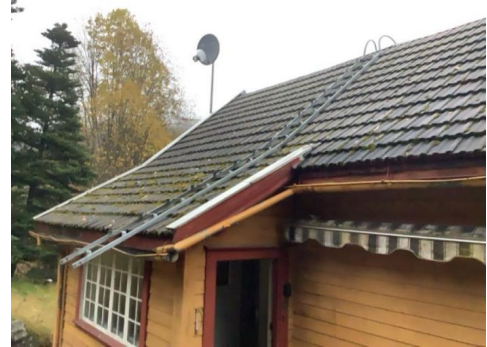
### TG 2 Nedløp og beslag

Takrenner og nedløp i sink og plast.

- Det er ikke tilfredsstillende bortledning av vann fra taknedløp ved grunnmur.
- Det mangler snøfangere på hele eller deler av taket, men det var ikke krav om dette på byggemeldingstidspunktet.
- Takrenner har punktvis lekkasjer.

- Det bør lages system for bortledning av vann fra taknedløp ved grunnmur.
- Det må foretas tiltak for å lukke avviket.
- Nye renner og nedløp må monteres

**Kostnadsestimat: 10 000 - 50 000**

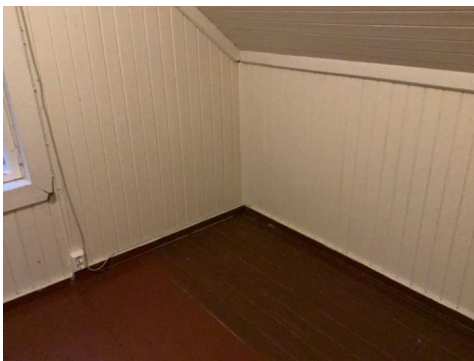
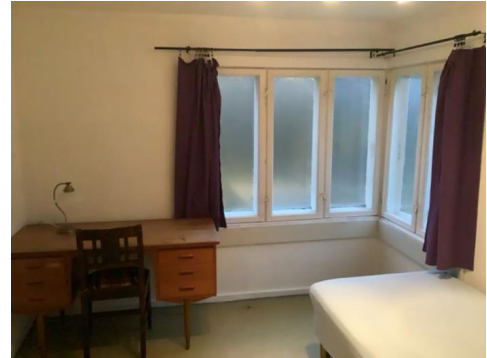
## TG 2 Etasjeskille/gulv mot grunn

Etasjeskiller er av trebjelkelag og støpt betonggulv i kjeller

- Målt høydeforskjell på over 15 mm gjennom hele rommet.  
Tilstandsgrad 2 gis med bakgrunn i standardens krav til godkjente måleavvik.

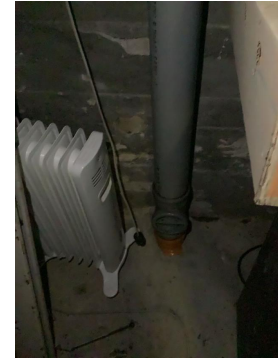
### TG 2 Ventilasjon

Boligen har naturlig ventilasjon.

- Det er påvist mangelfull ventilasjon på ett eller flere rom i boligen.
