Tilstandsrapport

Enebolig

Fagerfjellveien 607 , 9309 FINNSNES

Befaringsdato: 04.11.2024

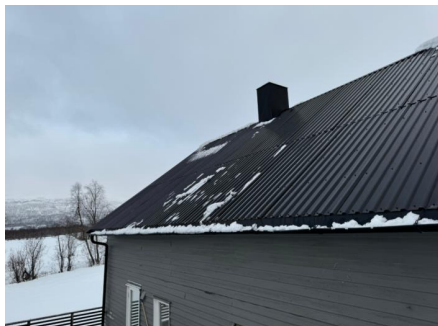
- Overvåk tilstanden jevnlig. For å få tilstandsgrad 0 eller 1 må tekkingen skiftes ut, men tidspunktet for når dette er nødvendig er vanskelig å si noe om.

Taktekking.

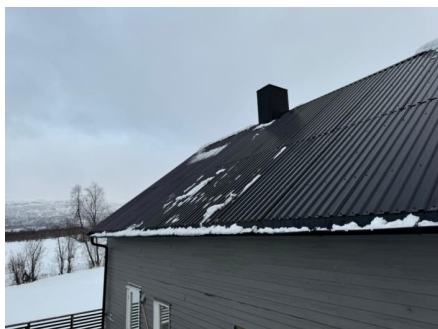
Manglende snøfangere kan føre til skader på mennesker, dyr og utstyr. Før det monteres snøfangere må takkonstruksjonen beregnes om den tåler snølasten.

Manglende snøfangere hvor folk kan ferdes.

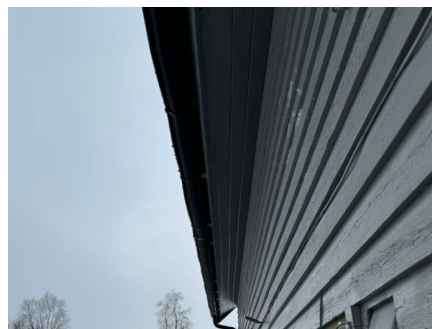
Takrenner har skader i form av frostsprengning.

Feil ved takrenner og nedløp utsetter fasader for unødvendig mye vann, noe som øker risiko for skader og reduserer levetiden til nærliggende konstruksjoner.

Skader på takrennen.

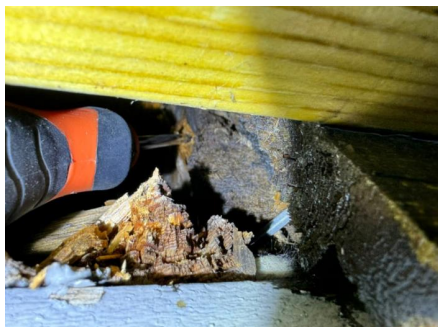
- Det er ingen eller liten lufting i nedre kant av kledning mot grunnmur.
- Det er påvist råteskader i veggkonstruksjonen.
- Det er påvist spredte råteskader i bordkledningen.

Råte bryter ned treverk, noe som kan svekke bærende konstruksjoner og føre til at konstruksjoner mister sin styrke. Å skifte ut deler av kledningsbord, omramninger og fasadelementer må regnes med på grunn av de skader jeg har påvist.

Råteskadet trevirke i konstruksjonen.

- Råteskadede konstruksjoner må skiftes ut.
- Råteskadet trekledning må skiftes ut.

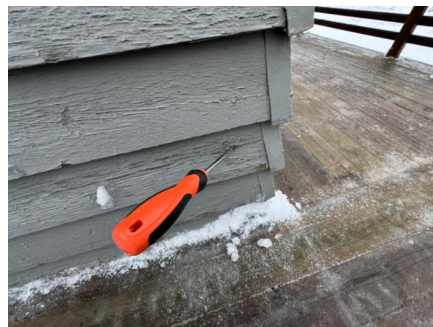
Eksempel på råteskadet kledning.

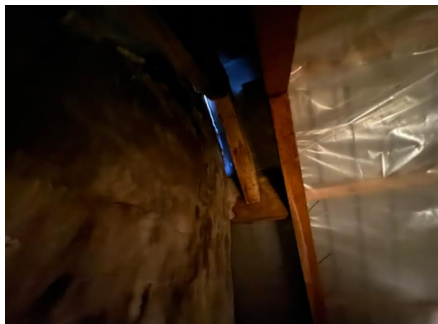
- Det er begrenset/dårlig ventilering av takkonstruksjonen.
- Det er påvist avvik rundt gjennomføringer i takflaten.
- Det er påvist fuktskjolder/skader i takkonstruksjonen.

Manglende mansjett rundt pipen.

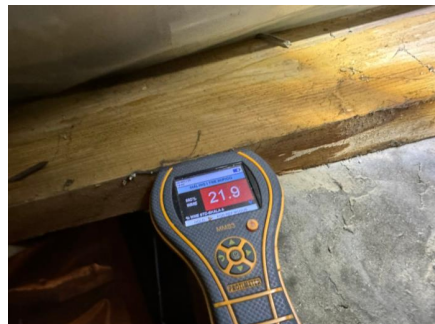
Fuktmålinger i sperre ved pipen angir 21,9 vektprosent. Disse verdiene kan være skadelige for konstruksjonen. Disse målingene kan endres ved endret bruk av boligen og temperaturforhold utvendig.

Fuktmåling ved pipen.

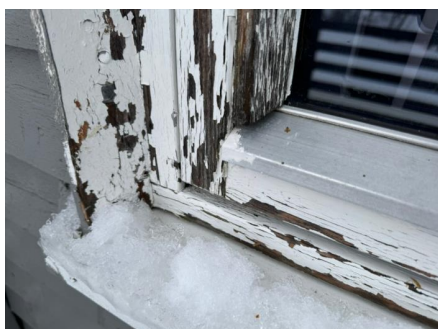
- Det er påvist avvik rundt innsettingsdetaljer.
- Det er påvist tegn på innvendig kondensering av enkelte vindusglass.
- Karmene i vinduer er slitte og det er sprekker i trevirket.

Feilmontering av vinduer reduserer levetiden og øker risiko for skader.

Værslitt vinduskarm, manglende oppbrett på beslag.

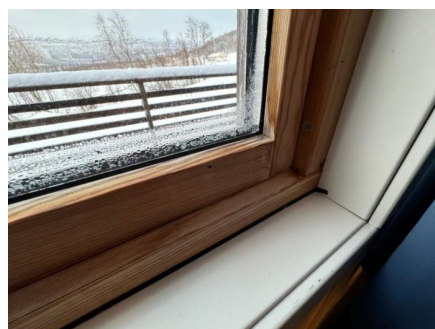
Innvendig kondensering på vindu.

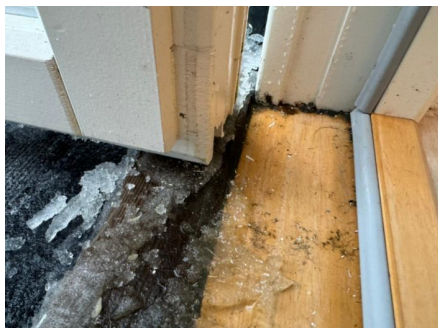
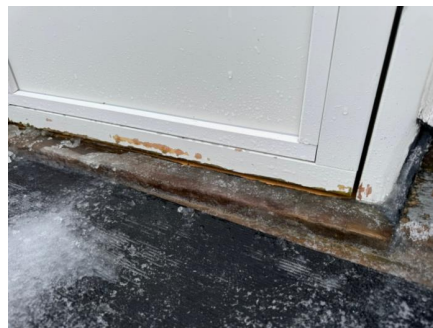
- Det er påvist avvik rundt innsetningsdetaljer.

Utvendig løøsning i nedkant av dør.

- Det bør gjøres tiltak for å lukke avviket.

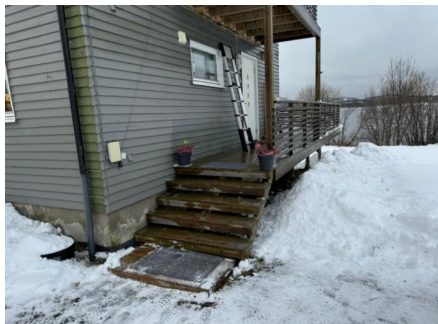
Feil ved rekkverk øker risiko for fall med personskader.

Manglende rekkverk.

- Rekkverk må monteres for å lukke avviket.
- Rekkverkshøyde må endres for å tilfredsstille krav på byggemeldingstidspunktet.

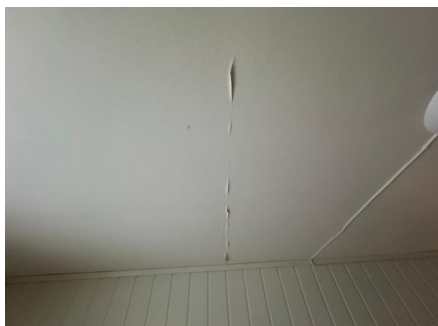
Overflater har bruksslitasje. Utskiftinger kan gjøres.

Eksempel på skade.

- Overflater må utbedres eller skiftes.

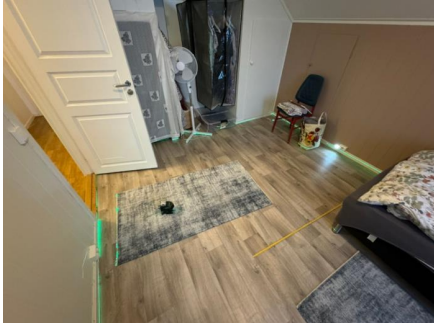
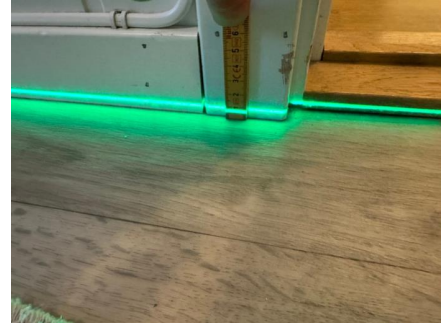
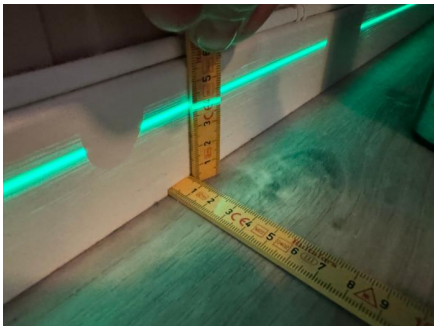
- Målt høydeforskjell på over 20 mm innenfor en lengde på 2 meter. Tilstandsgrad 3 gis med bakgrunn i standardens krav til godkjente måleavvik.
- Målt høydeforskjell på over 30 mm gjennom hele rommet. Tilstandsgrad 3 gis med bakgrunn i standardens krav til godkjente måleavvik.

Måling på soverommet.

Måling ved døren.

Måling ved kneveggen.

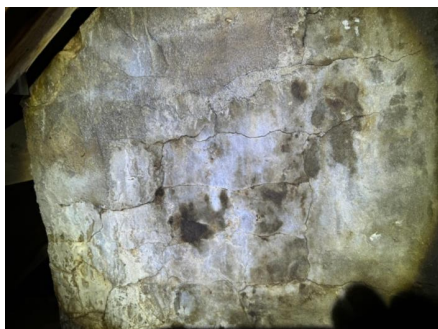
- Det er påvist sprekker og/eller riss i pipe.
- Pipevanger er ikke synlige.
- Sotluke er skadet

Før pipen tas i bruk må det gjøres tiltak for å sikre antall synlige sider av pipen og utbedre sotluken. Løsning kan være å fjerne innkledning av pipen eller montering av innvendig røykrør. Konsekvens av sprekker og riss kan være røyklekkasje til boligen eller at brennbar materiale utsettes for høy varme. Kontakt stedlig brann- og feiervesen for veiledning før tiltak iverksettes.

Spekker i pipen på kaldloftet.

- Pipevanger må gjøres tilgjengelig.
- Påviste skader må utbedres.

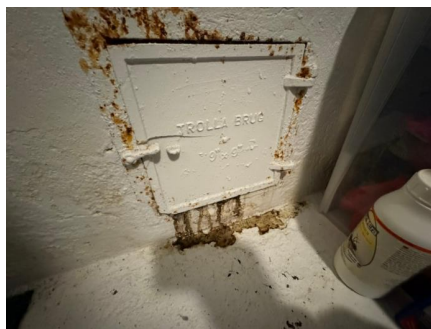
Skadet sotluke som sitter fast.

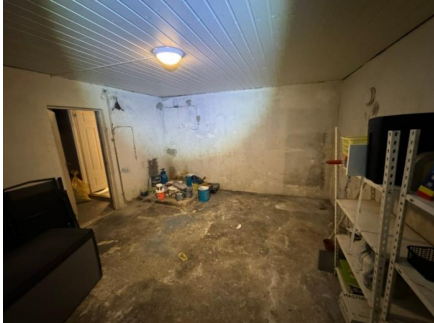
- Det er påvist indikasjoner på noe fuktgjennomtrenging i kjellergulv.
- Det er påvist indikasjoner på noe fuktgjennomtrenging inn i kjellermur.

Bod i kjelleren.

Å forebygge fukt i kjelleren er viktig for å unngå mugg, råte og andre skader. Anbefalte tiltak er å sørge for at overflatevann ledes bort fra huset. Sørg for god ventilasjon i kjelleren. Dette kan inkludere å installere ventiler eller bruke en avfukter. Hold takrenner og nedløpsrør rene og i god stand for å sikre at vann ledes bort fra huset. Punktet må sees i sammenheng med 'Drenering'

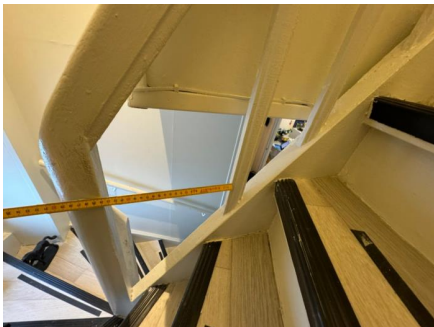
Konsekvensen av de påviste avvikene er økt risiko for fall/personskader.

Åpning i trappen.

- Håndløper må monteres på vegg for å tilfredsstille krav på byggetidspunktet.
- Åpninger er såpass store at det ut ifra sikkerhetsmessige forhold anbefales å lage mindre åpninger.
- Rekkverket er såpass lavt at det på grunn av sikkerhetsmessige forhold anbefales økning av høyde.

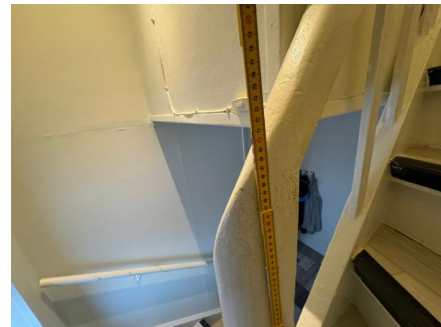
Rekkverkshøyde.

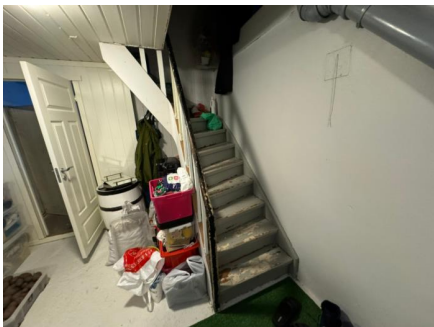
Eksempel på manglende håndløper.

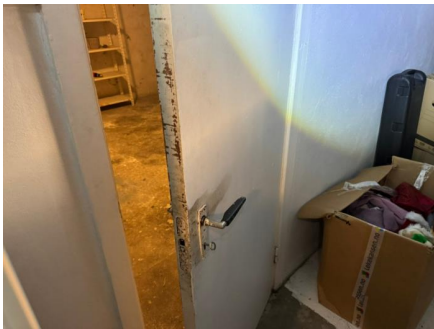
Eksempel på dør som trenger tiltak.

- Enkelte dører må justeres.
- Det bør foretas tiltak på enkelte dører.

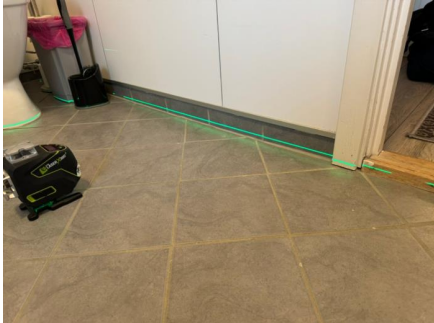
Veggene må ikke utsettes for vann. Det kan oppstå skader i skjulte deler av konstruksjonen ved vanneksporing. Monteringen av baderomsplatene er feil, noe som tyder på at det ikke er benyttet fagkyndige til jobben. Vi ser en økt risiko for fukt og vannskader når ufaglærte monterer tettesjikt på våtrom.

Feil type aluminiumslist i nedkanten av baderomsplatene.

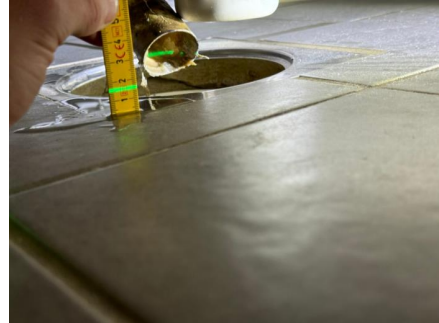
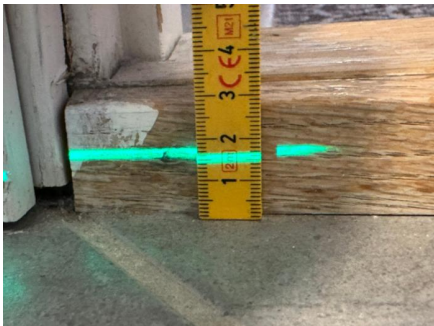
Det er påvist at flisfuger har riss/sprekker.
Det er påvist at noen fliser har bom (hulrom under).
Det er påvist sprekker i fliser.
Krav til fall er ikke oppfylt og gulvet er tilnærmet flatt (har ikke motfall).

Måling ved sluken.

Måling ved døren.

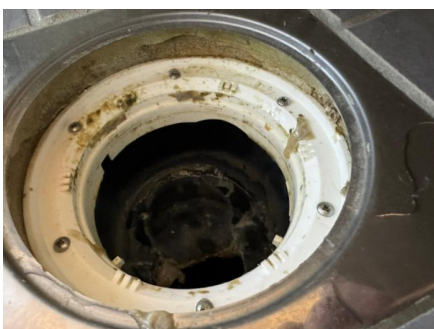
Det er påvist mangelfull/feil utførelse rundt rørgjennomføringer e.l. som gir fare for fukt i konstruksjonen i våtsone.
Mer enn halvparten av forventet brukstid er passert på membranløsningen.
Mer enn halvparten av forventet brukstid er passert på slukløsningen.
Sluk har begrenset mulighet for inspeksjon og rengjøring.

Sluk.

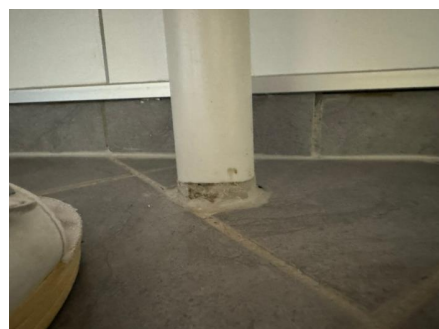
Feil avslutning av veggplatene

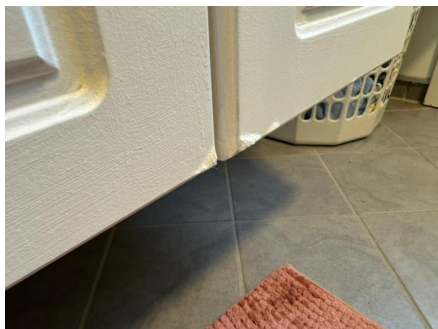
Det er påvist skader på innredning.

Svelling i nedkanten av baderomsinnredningen.

- Lokal utbedring må utføres.

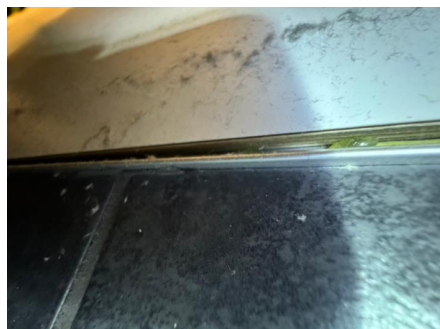
! **Våtrom > Kjeller > Bad > Overflater vegger og himling** [Gå til side](#)
Våtromsplater er ikke montert fagmessig.
Det er dårlig fuget i nedkant av platen. Ved at det er dårlig fuget er det ikke mulig å få tett overgang mellom gulv og veggen.
Det er påvist skade i nedkanten av baderomsplate.

Dårlig fuget i nedkanten.

- Det må foretas lokal utbedring.

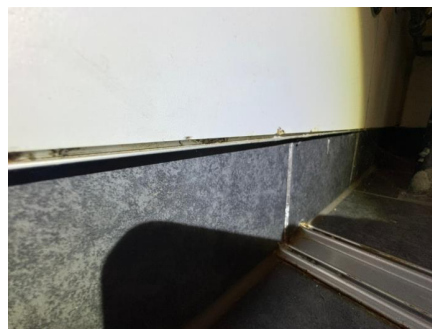
Skader i nedkanten av baderomsplaten.

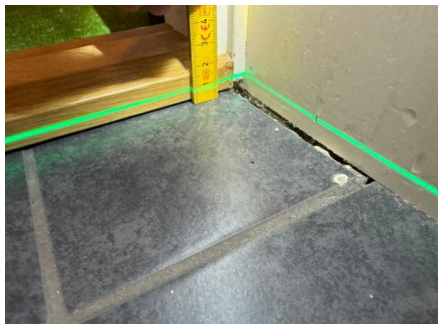
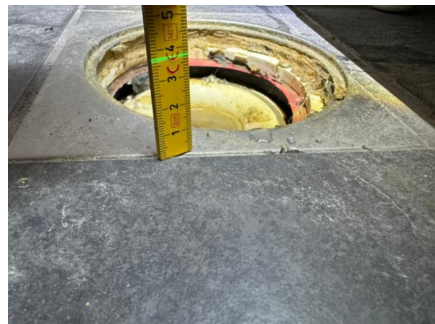
Gulvet er flislagt. Rommet har elektriske varmekabler. Fall mot sluk er målt til 30.

Måling ved døren.

Måling ved sluken.

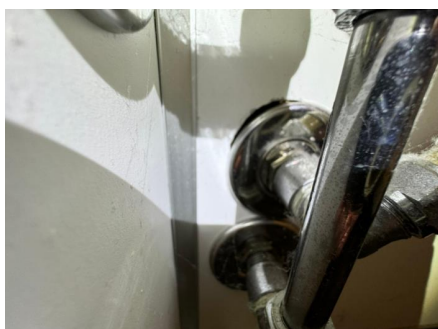
Det er påvist at hulltakingen bak dusjkabinettet er større en hva monteringsanvisningen viser, det kan fuges for å sikre tett vegg.

Rørgjennomføringer i våtsonen.

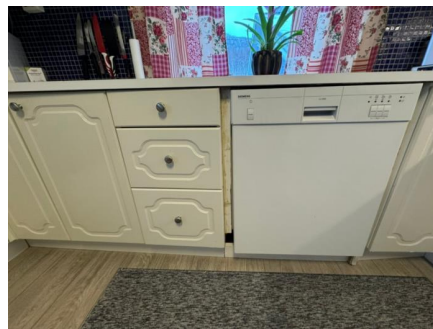
! **Kjøkken > 1. etasje > Kjøkken > Overflater og innredning** [Gå til side](#)
Det er påvist skader på overflater/kjøkkeninnredning utover normal slitasjegrad.
Det er påvist skader/fuktskjolder i kjøkkengulvet.
Det er påvist enkelte svellinger i skjøter på kjøkkengulvet.

Eksempel på skade som er utover hva man kan forvente.

- Det må påregnes lokal utbedring/utskiftning.

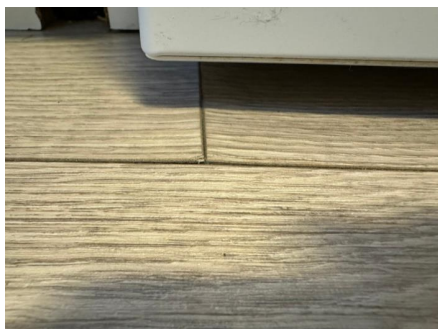
Fuktsvelling på kjøkkengulvet.

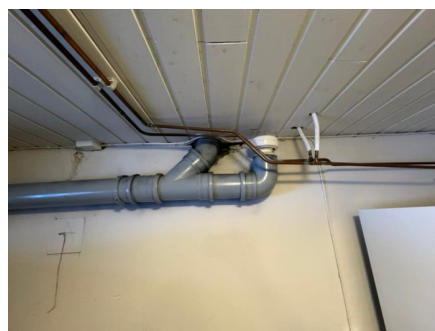
! **Tekniske installasjoner > Avløpsrør** [Gå til side](#)
Det er ikke påvist tilfredsstillende lufting av avløpsanlegget.
Mer enn halvparten av forventet brukstid er passert på innvendige avløpsledninger.
Dette anlegget har en vakumventil for å opprettholde et positivt trykk i avløpssystemet. Dette hjelper til med å forhindre at avløpsgasser trakk inn i bygningen, men løsningen er frafådet da den kan føre til luftlekkasjer til kaldt loft. Avløpsanlegget skal ventileres over tak. Dette betyr at luft fra sanitærutstyr som toaletter, vasker og dusjer skal føres gjennom avtrekksrør og deretter ut i det fri gjennom en takventil eller et annet passende utluftingspunkt.

Vakumventil i kjelleren.

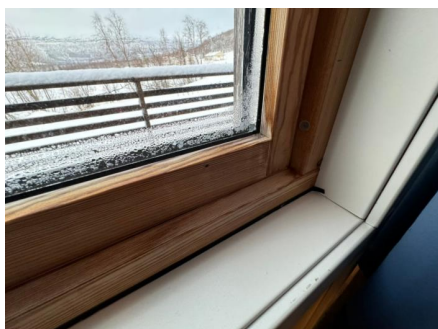
Fuktighet i vinduet.

- Bedre ventilering må etableres.

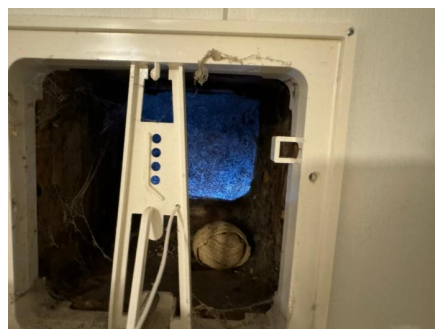
Ventil bør rengjøres.

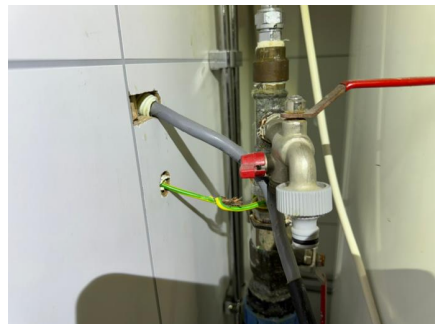
Jordingskabel er tvinnet sammen.

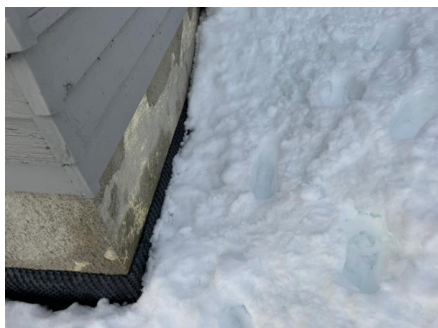
! **Tomteforhold > Drenering** [Gå til side](#)
Mer enn halvparten av forventet levetid på drenering er overskredet.
Det er ikke montert utvendig klemlist på utvendig fuktsikring.

Uten tilstrekkelig fuktsikring kan vann trenge inn i grunnmuren, noe som kan føre til fuktskader på både mur og innvendige overflater. Dette kan resultere i muggvekst, råte og svekkelse av konstruksjonen.

Manglende klemlist.

Utvendig fuktsikring må utbedres for å redusere fuktilgangen til grunnmuren.

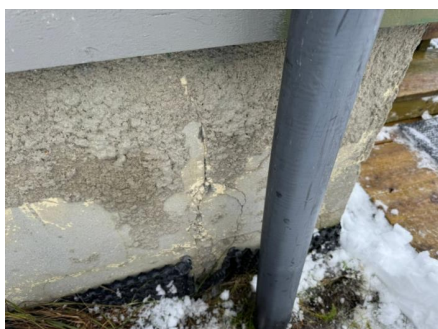
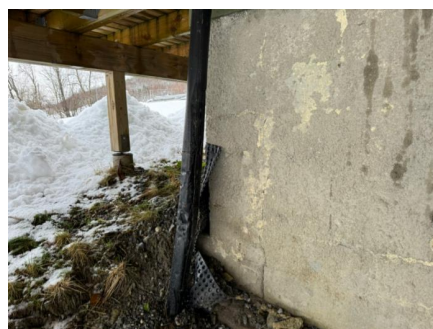
! **Tomteforhold > Grunnmur og fundamenter** [Gå til side](#)
Grunnmuren har sprekke-dannelser.

Sprekker kan tillate vann å trenge inn i grunnmuren, noe som kan føre til fuktskader på husets konstruksjon. Vann som trenger inn i sprekken kan fryse og utvide seg, noe som forverrer sprekken og kan føre til ytterligere skader.

Eksempel på utvendig riss/sprek i grunnmuren.

- Lokal utbedring må utføres.
