# TILSTANDSRAPPORT

Ekrebakken 5

23.09.2025

Befaring utført den 11.09.2025 av:

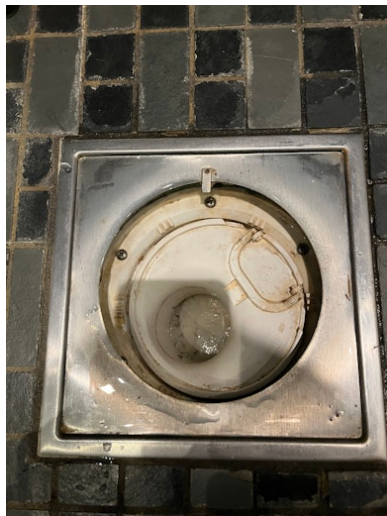
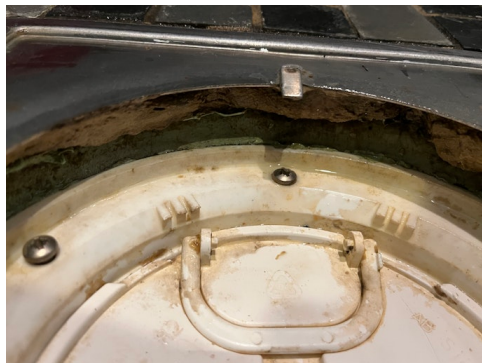
Det er visuelt tegn til membran i sluket.

Grunnet type sluk er ikke mansjett visuelt synlig.

TG 2: TG 2 er gitt med bakgrunn i alder på fuktsikringen. Smøremembran har en naturlig aldringsprosess i form av kjemisk uttørking. Normal forventet levetid på smøremembran er 10-20 år. Ved å etablere dusjkabinett vil badet kunne vare i flere år enn den antatte gjenstående levetiden.

Toalettet mangler drengåpning, som er et minimumskrav ved innebygget sistene for å synliggjøre lekkasje. Det er ukjent om sisternen har safetybag eller tilsvarende løsning. TG 2 settes grunnet usikkerhet og manglende dokumentasjon.

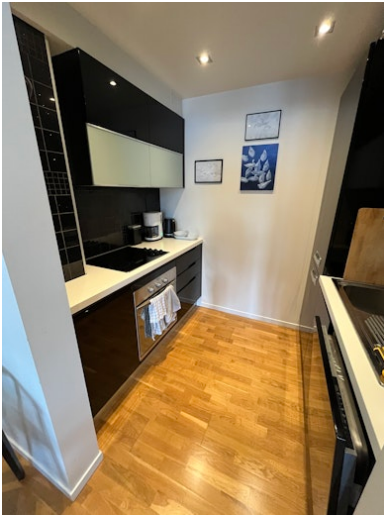
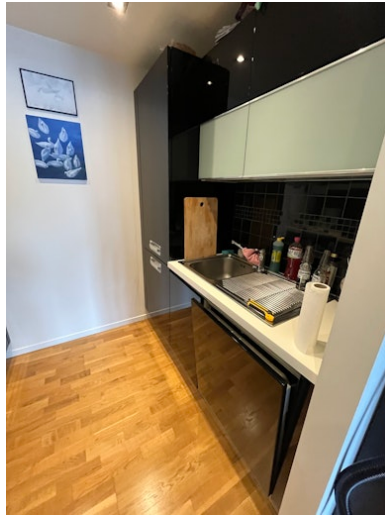
Ved stikkprøvekontroll med fuktindikator på erfaringsmessig utsatte steder ble det ikke registrert negative fuktindikasjoner. Kjøkkenet vurderes å være i bruksmessig god stand med normal bruksslitasje.

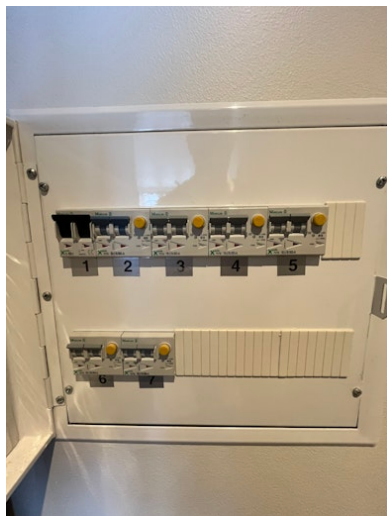
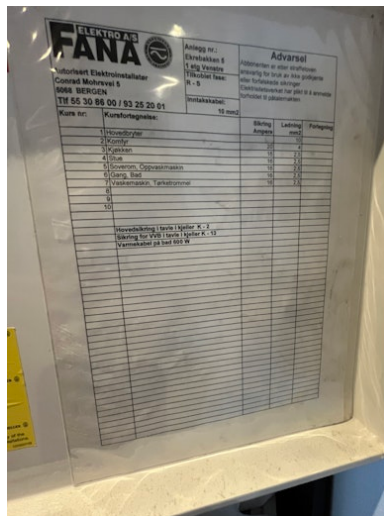
Det er likevel foretatt en enkel vurdering av anlegget basert på selgers informasjon og besiktelse av synlige deler i boligen. Undersøkelsen er basert på spørsmål og punkter fra forskriften Tryggere Bolighandel som ble vedtatt 01.01.2022.
