Tilstandsrapport

Leilighet

Etterstadsletta 91 A, 0660 OSLO

Befaringsdato: 17.10.2025

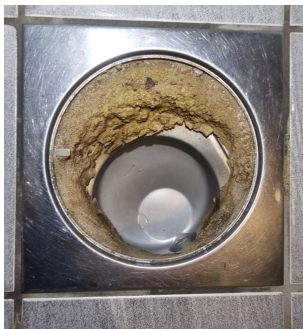
Hovedsluk med klemring for membran. Hovedsluk er plassert foran servantskap. Hjelpesluk i dusjsonen. Membran/slukmansjett er synlig i hovedsluk.

- Mer enn halvparten av forventet brukstid er passert på membranløsningen.

Hjelpesluk.

- Overvåk tilstanden jevnlig. For å få tilstandsgrad 0 eller 1 må tettesjiktet skiftes ut, men tidspunktet for når dette er nødvendig er vanskelig å si noe om.

Gulvsluk må rengjøres regelmessig for å hindre oppfylling.

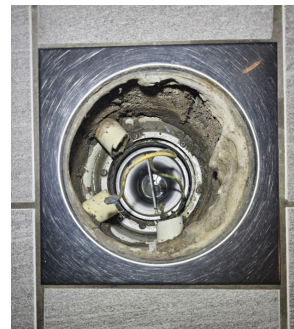
Hovedsluk.
