# Tilstandsrapport

Boligbygg med flere boenheter

Åssiden 3 B, 1860 TRØGSTAD

Befaringsdato: 14.11.2024

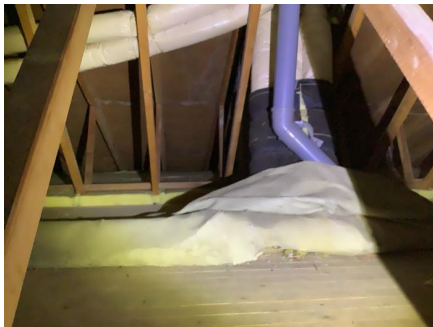
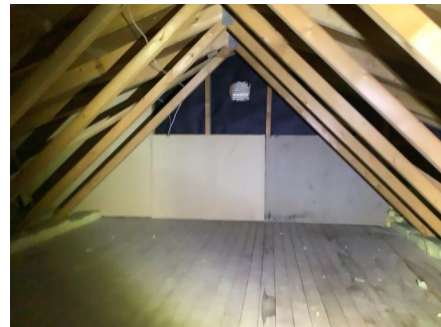
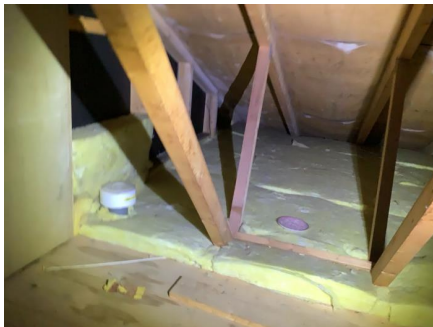
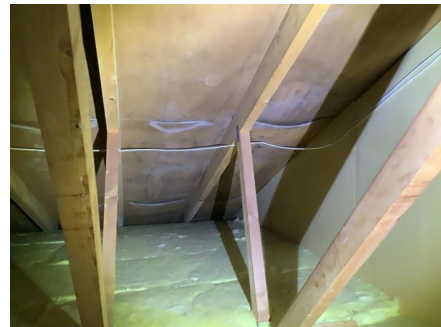
#### **TG 2** Takkonstruksjon/Loft

- Undertaket er misfarget.

Det bør foretas jevnlig kontroll med hensyn til eventuell utvikling av fukt og kondens i takkonstruksjonen. Tett alt opp til loftet slik at det ikke stiger varm luft opp - gjennomføringer, loftsluke og avluftning.

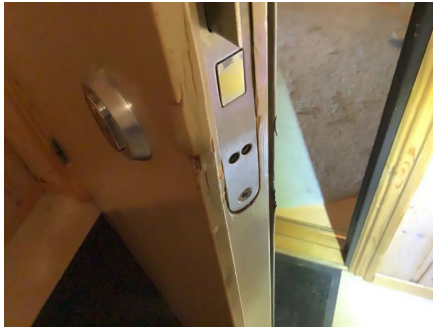
#### **TG 2** Dører

- Karmene i dører er værslitte utvendig og det er sprekker i trevirket.

- Det må foretas lokal utbedring.

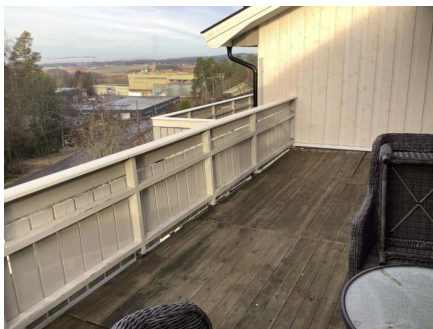
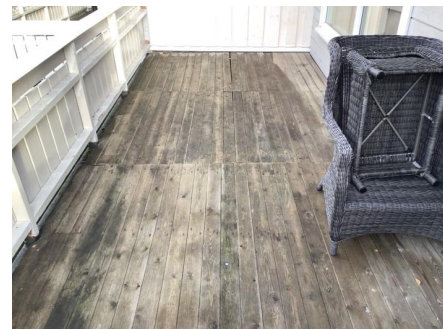
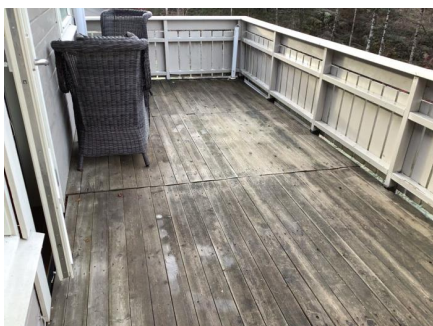
## TG 2 Balkonger, terrasser og rom under balkonger

- Mer enn halvparten av forventet brukstid er passert på tettesjikt/membran.
- Rekkverket er for lavt i forhold til dagens krav til rekkverkshøyder.
- Det er værslitt/opsprukket trevirke/trepaneler.

- Det er ikke krav om utbedring av rekkverkshøyde opp til dagens forskriftskrav.
- Lokal utbedring/utskiftning bør utføres.

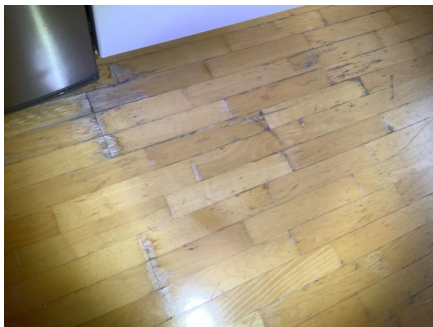
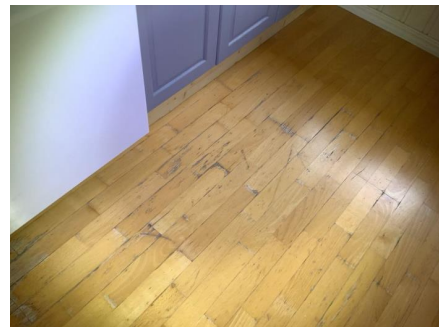
## TG 2 Overflater

- Overflater har en del slitasjegrad utover det en kan forvente.

- Overflater må utbedres eller skiftes.

Kostnadsestimat: 50 000 - 100 000

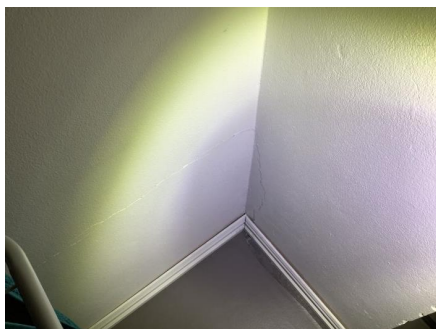
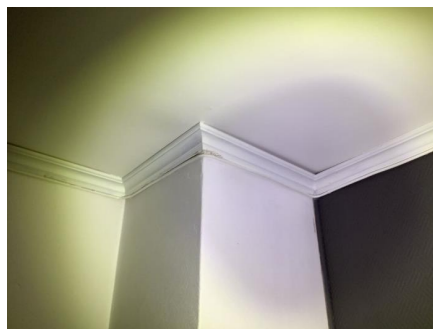
- Det er påvist sprekker og/eller riss i pipe.

- Pipe kan ikke brukes før den er utbedret forskriftsmessig.

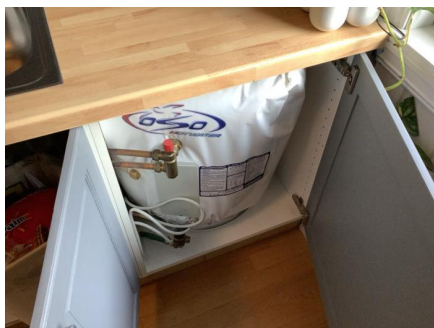
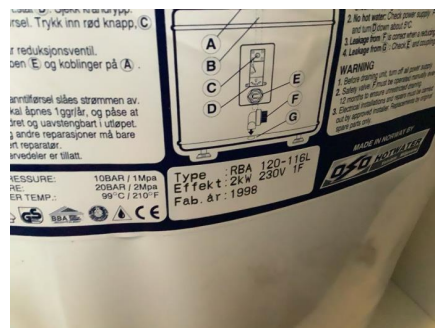
Varmtvannsbereider er plassert i rom uten sluk. Det anbefales på generelt grunnlag at det monteres waterguard på utstyr som kan gi fare for vannskade i rom uten sluk.

- Det bør etableres tilfredsstillende el-tilkobling etter gjeldende forskrift.
- Det er ikke behov for utbedringstiltak siden tanken fungerer i dag, men ut ifra alder kan skader plutselig oppstå på eldre tanker.
