Tilstandsrapport

Boligbygg med flere boenheter

Prestmosvegen 19 L, 2030 NANNESTAD

Befaringsdato: 11.11.2024

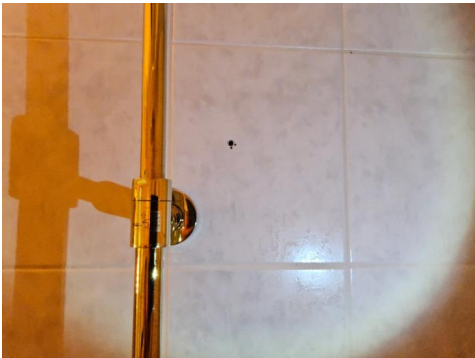
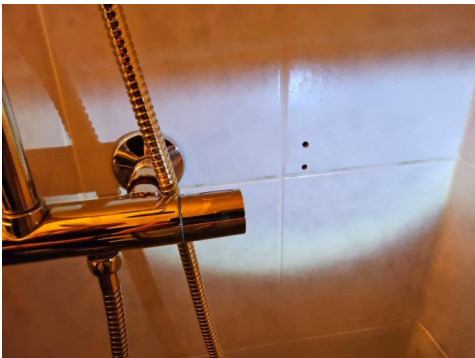
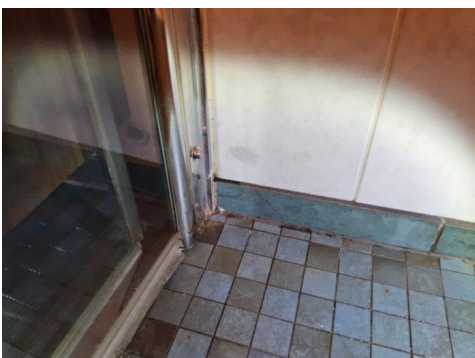
! TG 2 Overflater vegger og himling

Det er påvist svartsopp i dusjsonen.
Sprekk i flisfug over dør inne på badet.

Svartsopp bør fjernes.
Ny flisfug anbefales.

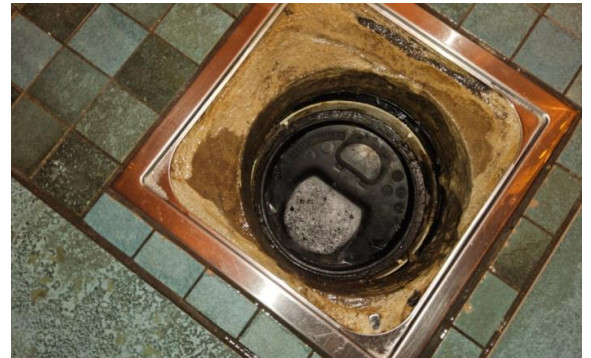
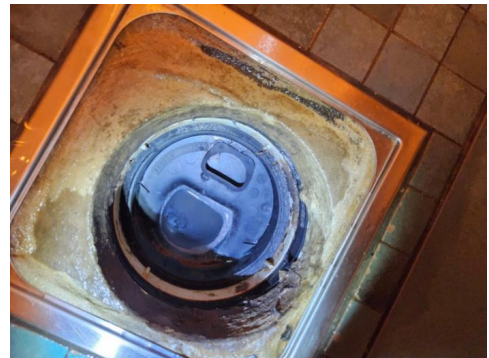
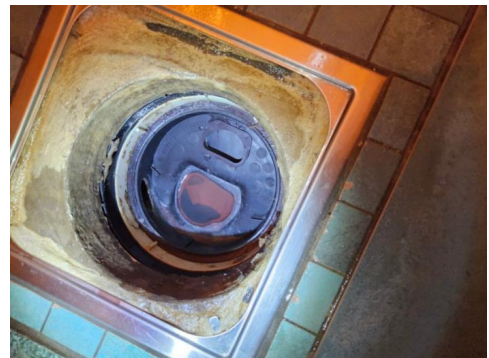
TG 2 Sluk, membran og tettesjikt

- Mer enn halvparten av forventet brukstid er passert på membranløsningen.
- Mer enn halvparten av forventet brukstid er passert på slukløsningen.

- Overvåk tilstanden jevnlig. For å få tilstandsgrad 0 eller 1 må slukløsningen skiftes ut og sannsynligvis må også membransjiktet skiftes/utbedres. Det er imidlertid vanskelig å si noe om tidspunktet for når dette er nødvendig.

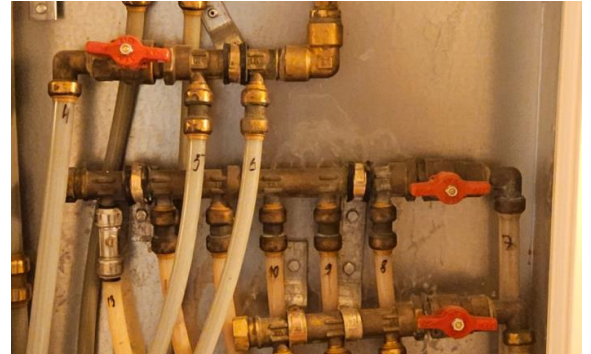
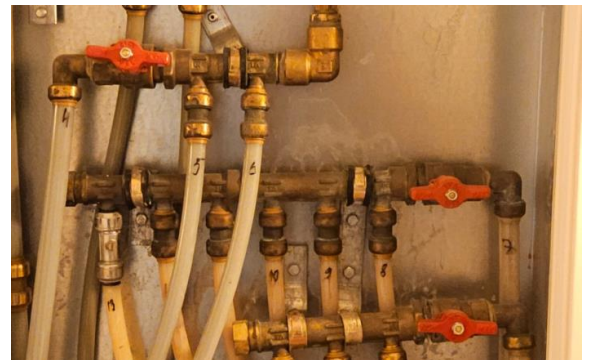
TG 2 Vannledninger

Det registreres irring på vannstokk i fordelerskap. Dette kan komme av manglende bruk av avtrekksvifte.

Anlegget må undersøkes nærmere for å finne ut av årsak til irring.

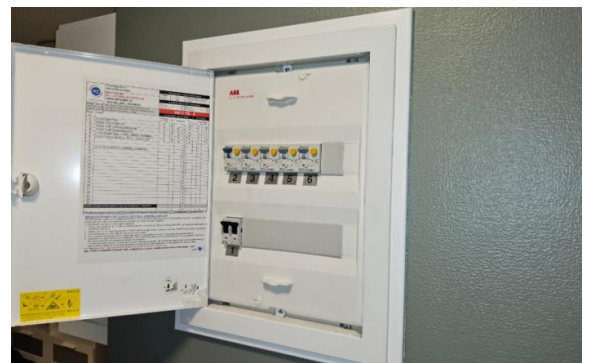
TG 3 Elektrisk anlegg

Elektrisk skjult anlegg med automatsikringer.

Tilstandsgraden settes grunnet opplysning om egeninnsats på det elektriske anlegget.
