# Førlandsås 75 4480 KVINESDAL

## Tilstandsrapport Eierskifte

Boligtype: Fritidsbolig

Byggeår: 1973

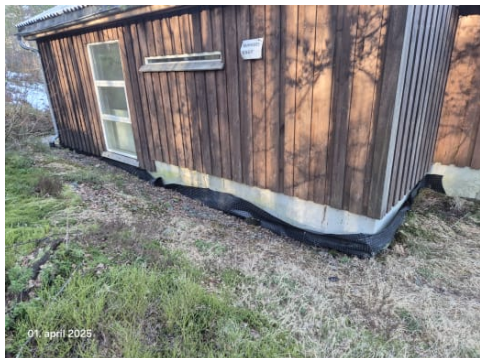
Bildet viser grunnmursplast som ikke er ferdigstilt.

Det er etablert grunnmursplast rundt den påbygde delen av hytta, men arbeider er ikke ferdigstilt.

Grunnmursplast er ikke avkappet, og toppliste er ikke montert.

Ferdigstille arbeider med grunnmursplast.

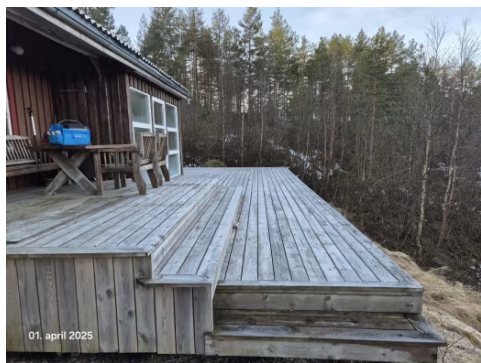
Bildet viser terrassen, og manglende rekkverk.

| Rekkverk er ikke etablert.<br>Mindre skjevheter/ujevnheter finnes, men ikke noe som påvirker bruken. | |

| Etablere rekkverk. | |

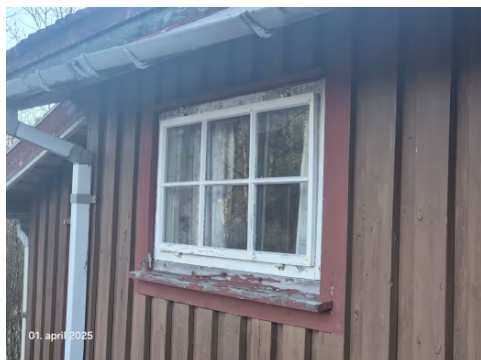
Vindu i opprinnelig del av hytta. Værslitt.

Påvist sprukket glass i den påbygde delen.  
Omremming er mangelfull, og vannbord er ikke fagmessig utført.  
Vinduer i den opprinnelige delen må påregnes å skiftes i nærmeste fremtid.

Skifte ut sprukket glass.  
Reparere vannbord og utbedre løsning der hvor dette trengs.  
Utskiftninger i den opprinnelige delen må påregnes.

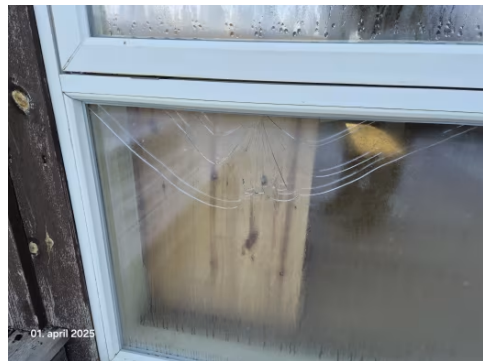
Sprukket glass, i den påbygde delen av hytta.

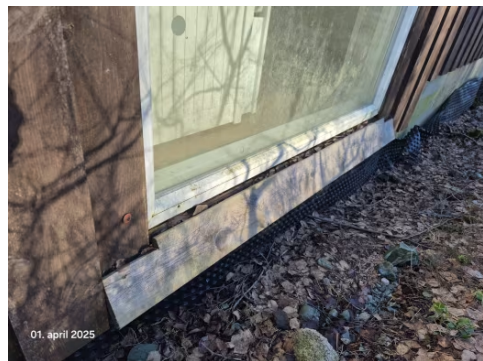
Vannbord som har løsnet.  
Ufagmessig utførelse.

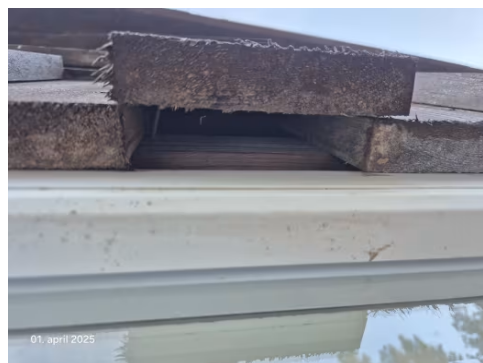
Musetetting mangler

Musetetting mangler stedvis.  
Arbeider med belistning må ferdigstilles, og slitte overflater må vedlikeholdes og eller skiftes ut.

Musetetting må etableres der hvor dette mangler.  
Slitte og sprukne bord må skiftes.  
Belistning på påbygd del må ferdigstilles.

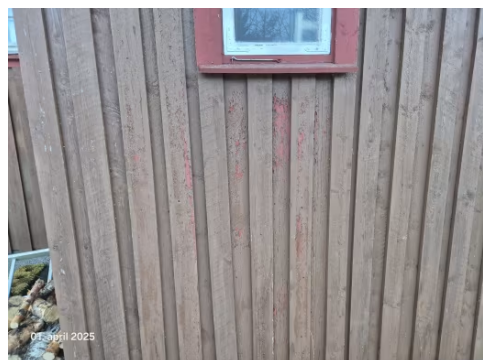
Slitt overflate.

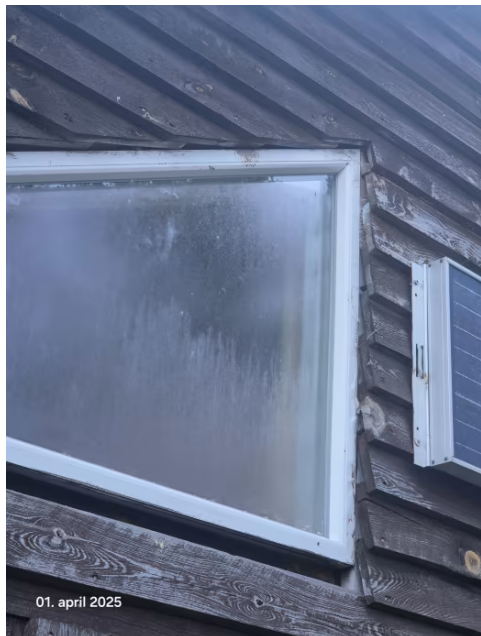
Manglende belistning og vannbord.

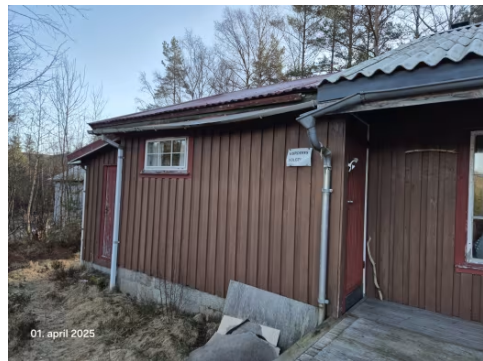
Skjevhet i takrenne.

Renner og nedløp er synlig skadet rundt om, og er stedvis forsøkt reparert.

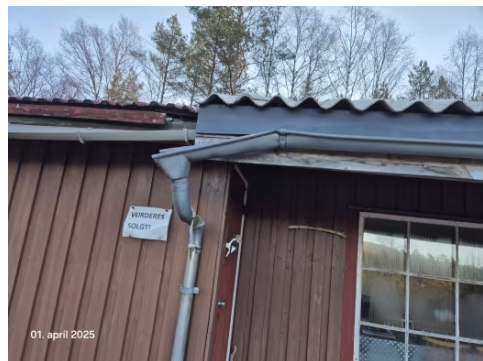
Knukket takrenne.

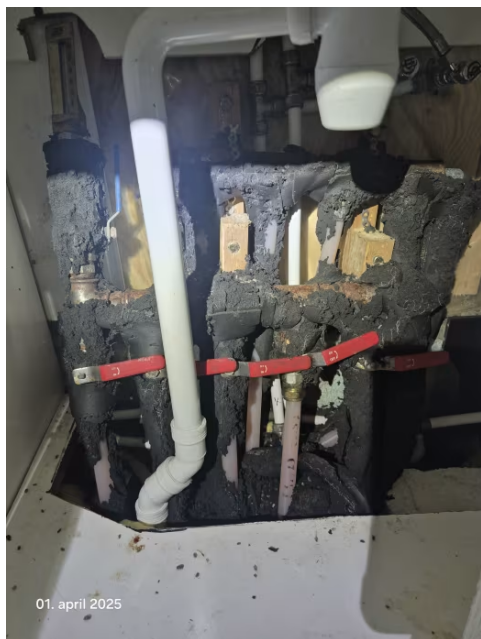
Musespist isolasjon, og rust på fordeler.

Musespist isolasjon flere steder.  
Usikkert om det er lekkasje, vann var ikke påkoblet under befaring.

Videre undersøkelser bør gjøres.

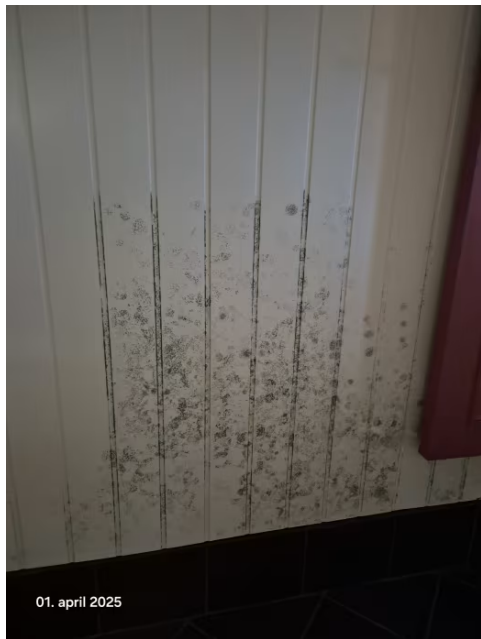
Det er registrert soppvekst på badet.  
Sluk var ikke tilgjengelig for inspeksjon.

Soppvekst på veggen på badet.

Badet må saneres for soppvekster.

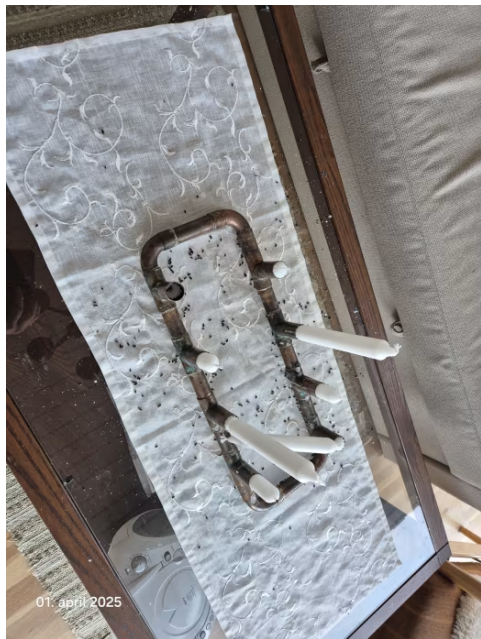
Det er registrert spor etter mus i hele hytta.

Muselort

Musetetting av hytta må utbedres.

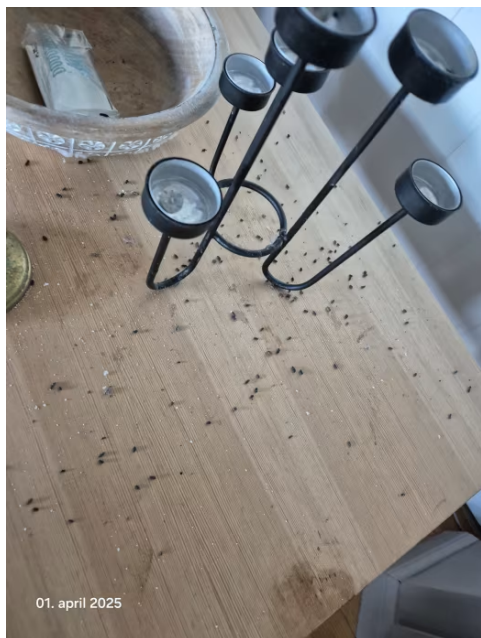
Muselort.
