# Tilstandsrapport

Leilighet i 4-mannsbolig

Skaratoppen 8B , 4326 SANDNES

Befaringsdato: 04.05.2026

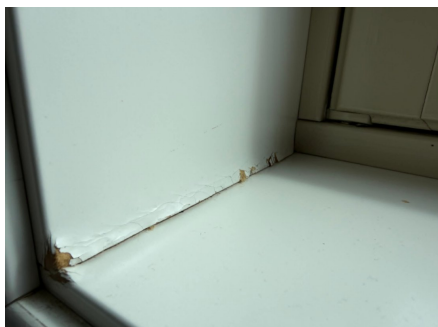
## TG 2 Vinduer

Det registreres stedvis stedvis svellinger i vindusforinger og vinduer tar i karm.

Anbefaler å bytte vindusforinger med svellinger, kontrollere at vannet ikke kommer utenfra og justere vinduer.
