Tilstandsrapport

📍 Robsvegen 7, 4484 ØYESTRANDA

gnr. 114, bnr. 99

Befaringsdato: 15.05.2024

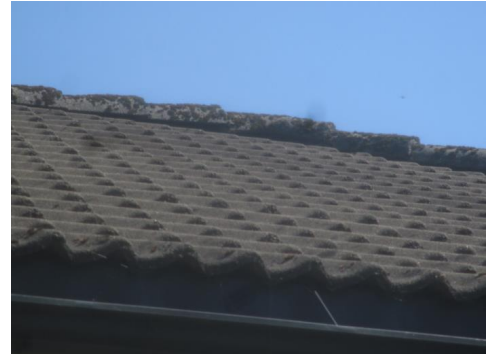
Deler av taktekkingen

- Overvåk tilstanden jevnlig. For å få tilstandsgrad 0 eller 1 må tekkingen skiftes ut, men tidspunktet for når dette er nødvendig er vanskelig å si noe om.

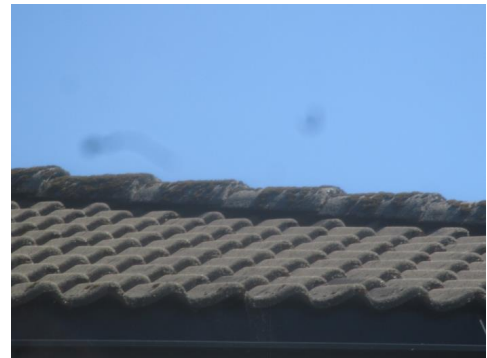
Dobbelkrum betongtakstein.

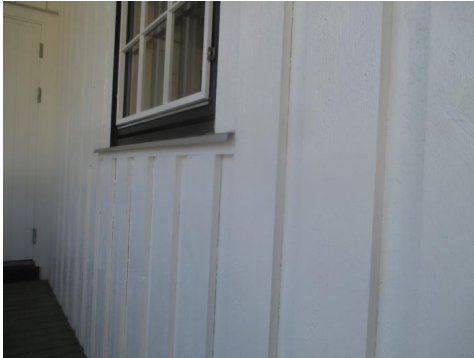
Kledningen er funnet i bra stand og trenger vanlig normalt vedlikehold.

Deler av kledningen med tilhørende belistninger.

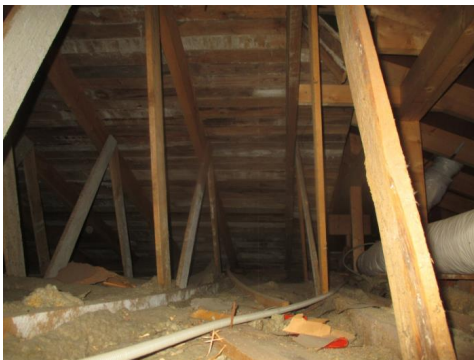
Plassbygget takstoler til en valmet takkonstruksjon.

- Det er ikke behov for utbedringstiltak.

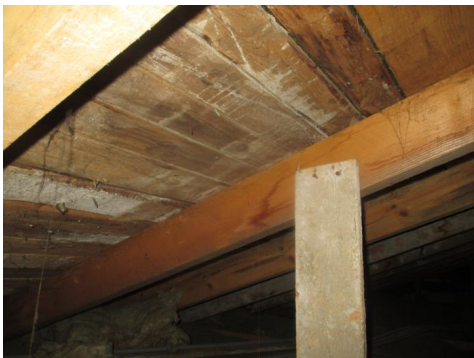
Bord som undertak.

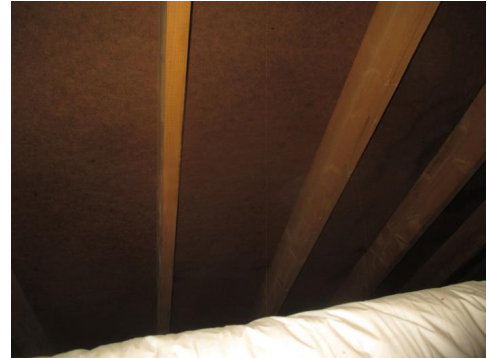
Sutakplater som undertak på tilbygget del

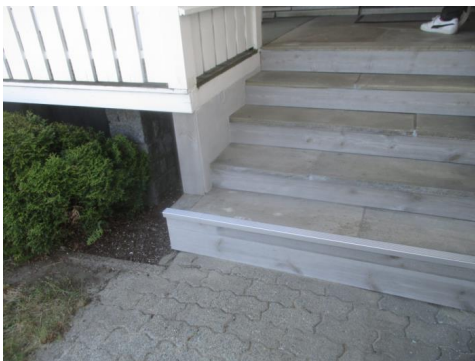
Trapp til hovedinngangen

- Det er ikke krav om utbedring av rekkverkshøyder opp til dagens krav.

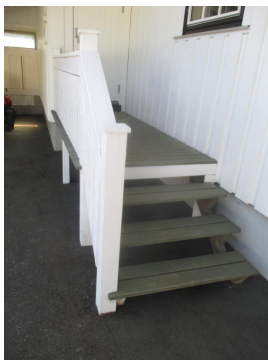
Trapp med repos ved hovedsoverom.

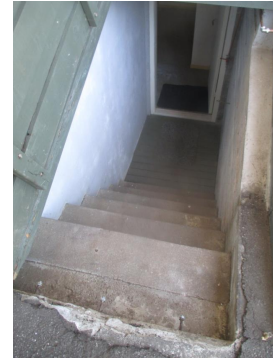
Støpt kjellertrapp.

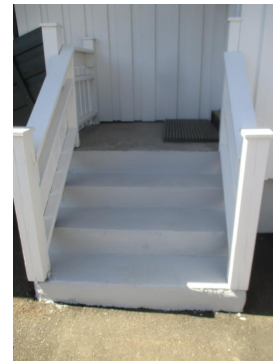
Støpt trapp ved bad/vaskerom.

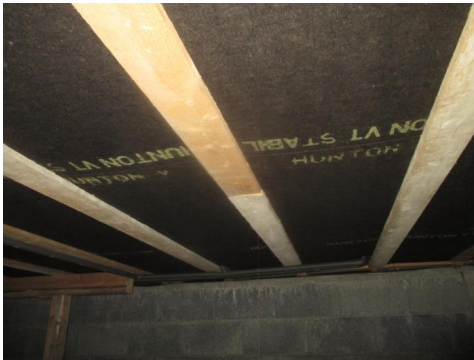
- Målt høydeforskjell på over 15 mm gjennom hele rommet. Tilstandsgrad 2 gis med bakgrunn i standardens krav til godkjente måleavvik.

Deler av stubbloftet i krypkjeller.

- For å få tilstandsgrad 0 eller 1 må høydeforskjeller rettes opp. Det vil imidlertid sjelden være økonomisk rasjonelt som et enkeltstående tiltak i en bolig som dette. Dersom boligen en gang skal renoveres, kan man vurdere slike tiltak.

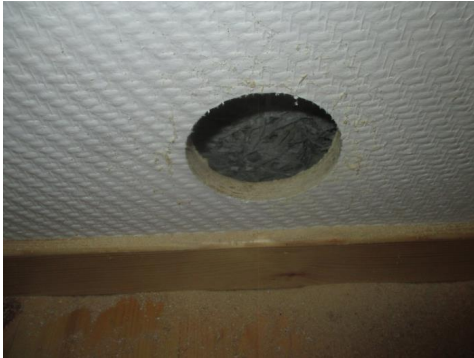
Noe mindre fuktvandring ble registrert ved søk i nedre del av grunnmur og direkte på støpte gulv med en fuktighetsindikator. Dette har sammenheng med at det ikke ble brukt fuktsperre (plast) under fundamenter i denne byggeperioden som gjør at det vil kunne bli noe oppsug av jordfuktighet. Noe mindre kjellerlukt ble registrert.

Hulltaking i utfored vegg i kjellerstue.

Det er viktig at ikke mer av grunnmur blir foret ut og lukket inne før årsaken til noe fuktighet er blitt utbedret.

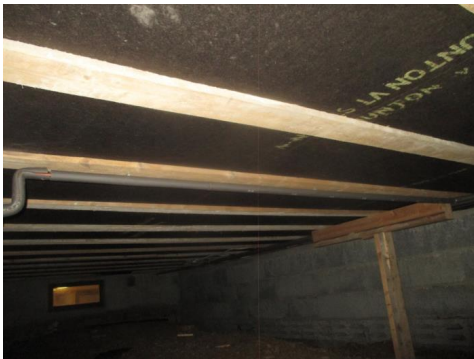
- Det er manglende fuktsperre på bakken.

Deler av krypkjeller.

- Fuktsperre på bakken bør etableres.

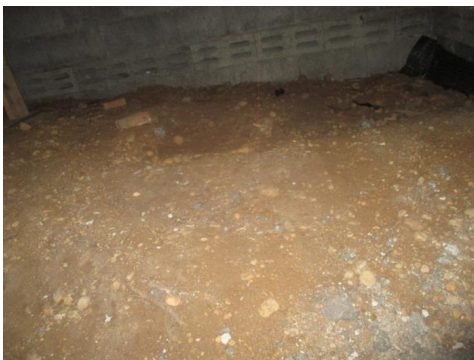
Morrene masser.

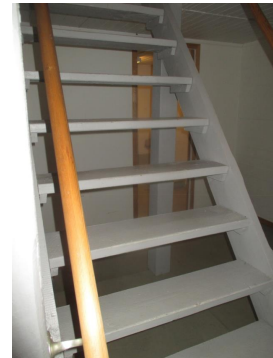
Enkel plassbygget trapp til kjeller.

- Rekkverk må monteres for å lukke avviket.

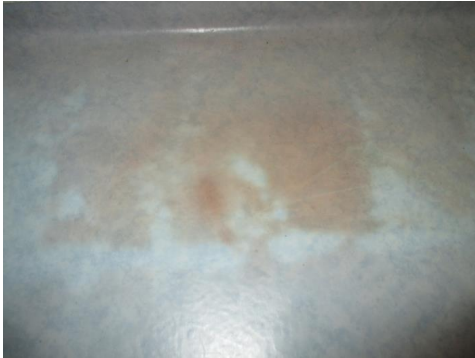
- Det er mulighet for at det kan forekomme vannlekkasje på våtrommet hvor vann ikke vil gå til sluk.
- Det er påvist at gulvoverflaten har sprekker.

Merker på gulvbelegget.

- Det bør etableres avrenning inn til sluk for hele våtrommet.
- Overflater må utbedres eller skiftes.

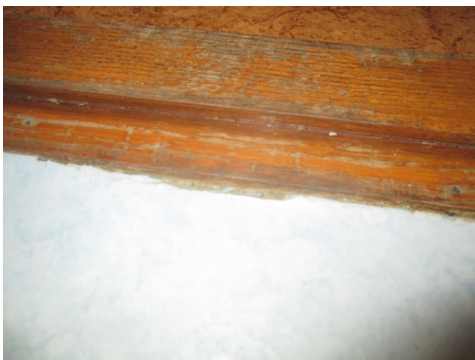
Skader på belegget ved dørsvill.

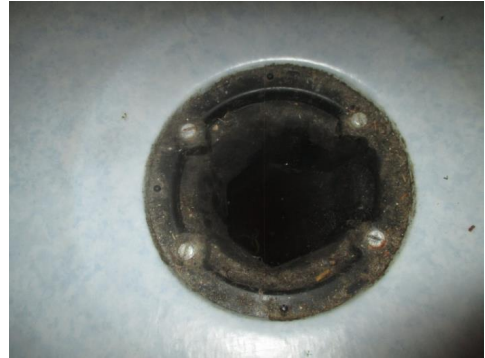
Sluk i gulvet.

- Overvåk tilstanden jevnlig. For å få tilstandsgrad 0 eller 1 må tettesjiktet skiftes ut, men tidspunktet for når dette er nødvendig er vanskelig å si noe om.
- Overvåk tilstanden jevnlig. For å få tilstandsgrad 0 eller 1 må slukløsningen skiftes ut og sannsynligvis må også membransjiktet skiftes/utbedres. Det er imidlertid vanskelig å si noe om tidspunktet for når dette er nødvendig.

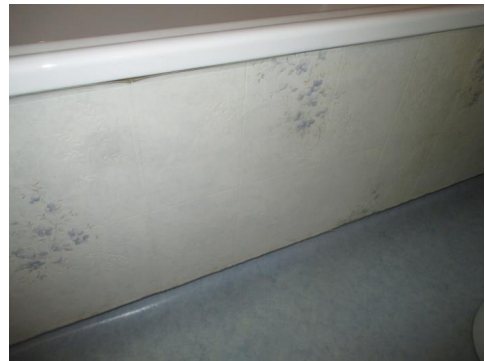
Innebygget badekar uten lufting.

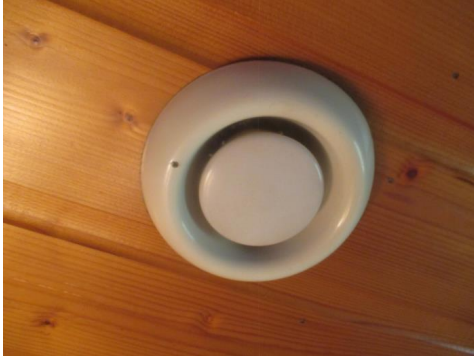
Ventil i himling.

- Elektrisk avtrekksvifte bør monteres for å lukke avviket.

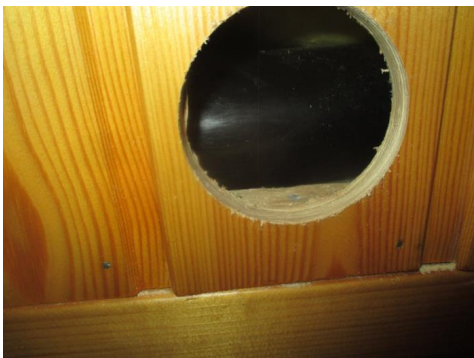
Hulltaking er foretatt ved trapp til kjeller, uten å påvise unormale forhold. Måleresultat 9,8 vektprosent.

Hulltaking ved trapp til kjeller.

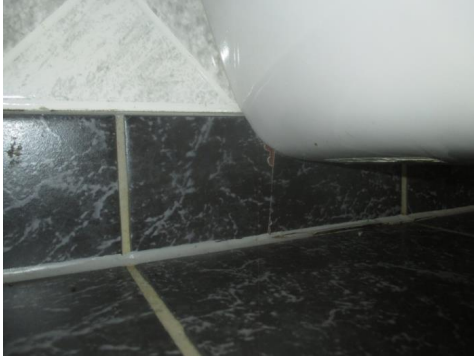
- Det er ikke påvist tilfredsstillende løsning for å synliggjøre lekkasje fra innebygget systerne.

Ingen hull for synliggjøring av lekkasjevann.

- Ved implementering av innebygget systerne var det ikke krav om lekkasjesikring, konstruksjonen bør jevnlig observeres.

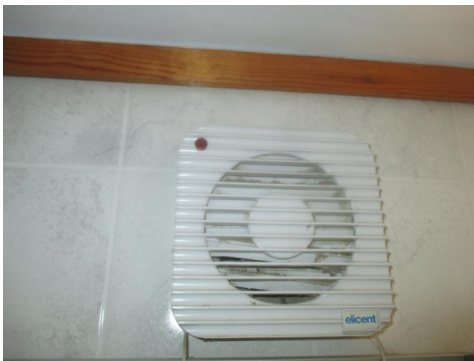
Vifte i ytterveggen.

- Det bør etableres tilfredsstillende tilluft til våtrom f.eks. luftespalte ved dør e.l.

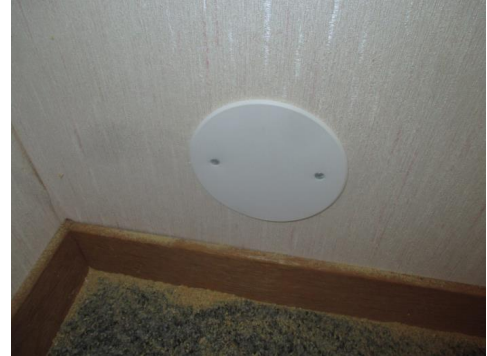
Hulltaking er foretatt i fra hovedsoverom, uten å påvise unormale forhold. Måleresultat: 9,3 vektprosent.

Hulltaking i fra hovedsoverom.

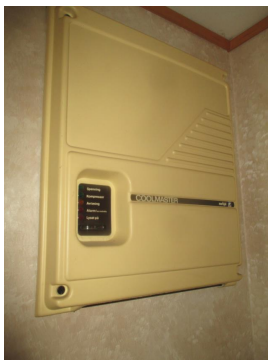
Aggregat.

- Det er ikke behov for umiddelbare utbedringstiltak, men ut ifra alder kan svikt lett oppstå.

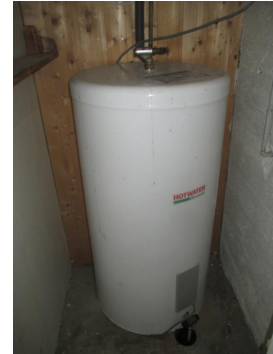
Bereder er plassert i et kott i kjellerstue.

- Det er ikke behov for utbedringstiltak siden tanken fungerer i dag, men ut ifra alder kan skader plutselig oppstå på eldre tanker.
- Det bør etableres tilfredsstillende el-tilkobling etter gjeldende forskrift.

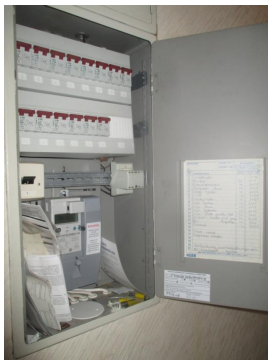
Sikringsskapet er plassert i gangen og har merkede kurser. Det meste av anlegget er i fra ombyggingen i 1990 og har ingen åpenbare synlige skader/feil.

Siukringsskapet er plassert i gangen opprinnelig del.

Ja En gjennomgang av eldre anlegg av fagfolk ved jevne mellomrom anbefales.

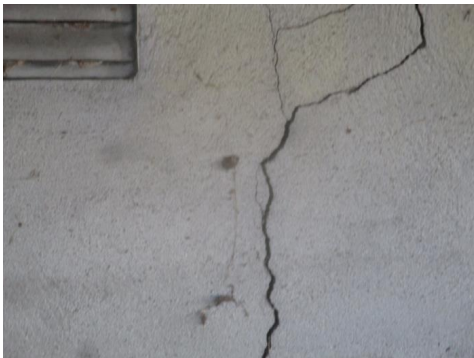
- Grunnmuren har sprekke dannelser.

Gjelder en sprekke i ringmur av lecablokker.

En sprekk i ringmur av lecablokker.

- Lokal utbedring må utføres.
