Robsvegen 7, 4484 ØYESTRANDA

**Øyesletta - Stor enebolig med
dobbel garasje, enkel garasje og
carport. Flott eiendom!**

Befaringsdato: 15.05.2024

Tilstandsrapport

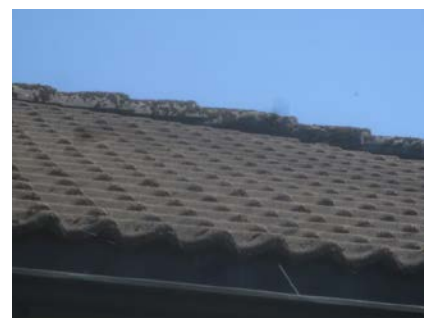
Vurdering av avvik:
• Mer enn halvparten av forventet brukstid er passert på taktekingen. Har grodd noe mose enkelte steder.

Deler av taktekingen

Konsekvens/tiltak
• Overvåk tilstanden jevnlig. For å få tilstandsgrad 0 eller 1 må tekkingen skiftes ut, men tidspunktet for når dette er nødvendig er vanskelig å si noe om.

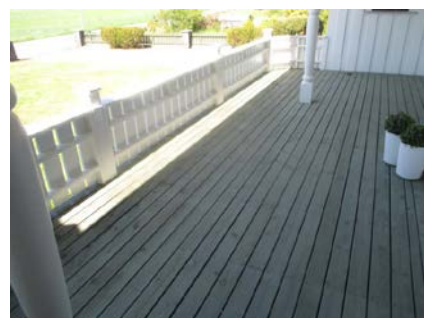
Vurdering av avvik:
• Rekkverket er for lavt i forhold til dagens krav til rekkverkshøyder.

Deler av terrasse.

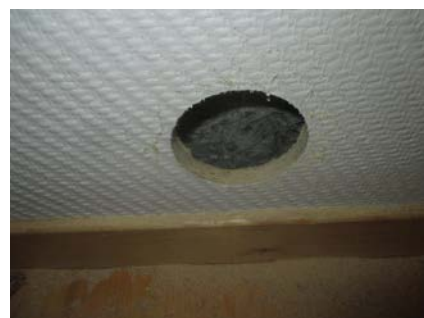
Noe mindre fuktvandring ble registrert ved søk i nedre del av grunnmur og direkte på støpte gulv med en fuktighetsindikator.

Det har sammenheng med at det ikke ble brukt fuktsperre (plast) under fundamenter i denne byggeperioden som gjør at det vil kunne bli noe oppsug av jordfuktighet. Noe mindre kjellerluft ble registrert.

Hulltaking i utfored vegg i kjellerstue.

Det er viktig at ikke mer av grunnmur blir foret ut og lukket inne før årsaken til noe fuktighet er blitt utbedret.

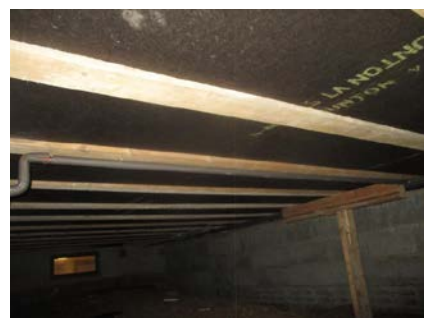
- Det er manglende fuktsperre på bakken.

Deler av krypkjeller.

- Fuktsperre på bakken bør etableres.

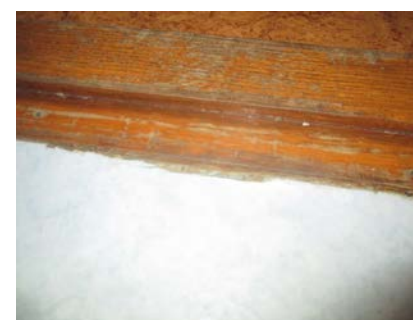
- Det er mulighet for at det kan forekomme vannlekkasje på våtrommet hvor vann ikke vil gå til sluk.
- Det er påvist at gulvoverflaten har sprekker.

Skader på belegget ved dørsvill.

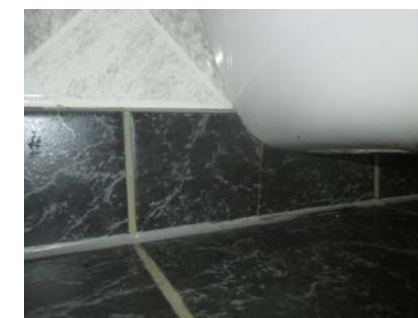
- Det er ikke påvist tilfredsstillende løsning for å synliggjøre lekkasje fra innebygget sisterner.

Ingen hull for synliggjøring av lekkasjevann.

- Ved implementering av innebygget sisterner var det ikke krav om lekkasjesikring, konstruksjonen bør jevnlig observeres.

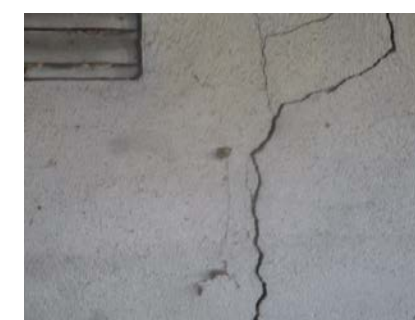
- Grunnmuren har sprekkdannelser. Gjelder en sprekk i ringmur av lecablokker.

En sprekk i ringmur av lecablokker.
