# Tilstandsrapport

Leilighet

Bygdinvegen 3738, 2953 BEITOSTØLEN

Befaringsdato: 12.08.2025

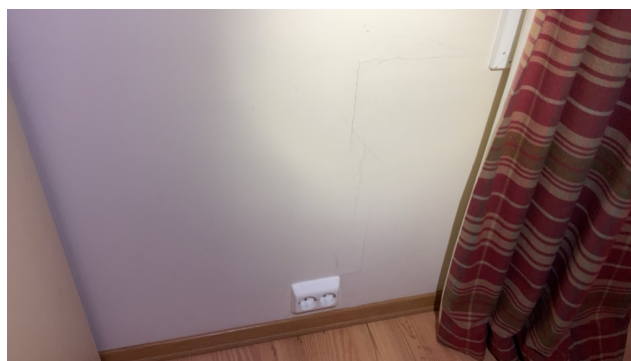
Sprekk i enkelte plater på vegger registrert fra soverom, tiltak med oppussing bør vurderes.

Sprekk i enkelte plater på vegger registrert fra soverom

- Det må foretas tiltak for å lukke avviket.

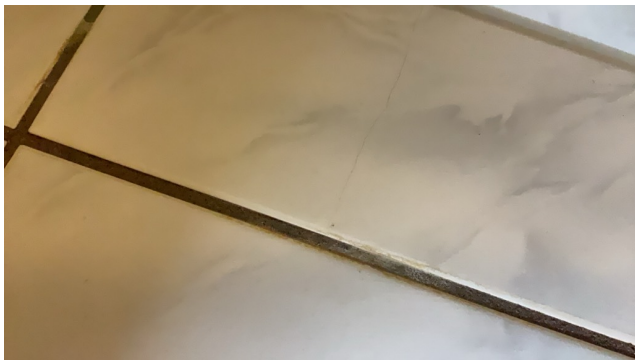
- Det er påvist sprekker i fliser.

Skadet flis er ansees kun utgjør et estetisk avvik, men må holdes under tilsyn og tiltaksbehov kan bli nødvendig.

Sprekkdannelse i en flis, bør holdes under tilsyn

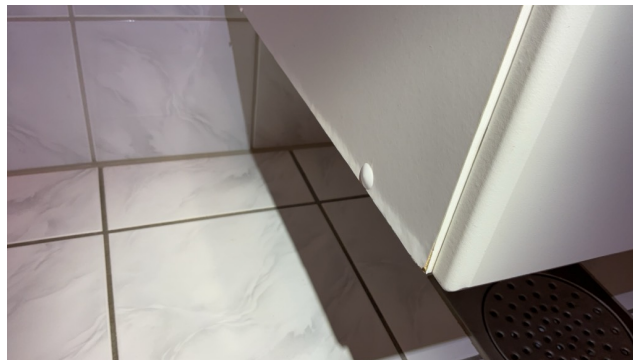
- Det er påvist fuktskjolder/svelling i skapinnredning.

Svelling

- Dersom avvik ikke utbedres er det fare for videre skadeutvikling.

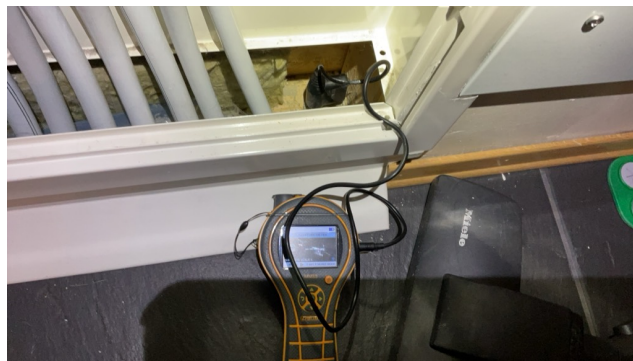
Fuktmåletaking er foretatt fra åpning i vegg i bod mot dusj, av stender ved dusj var det ikke fuktutslag

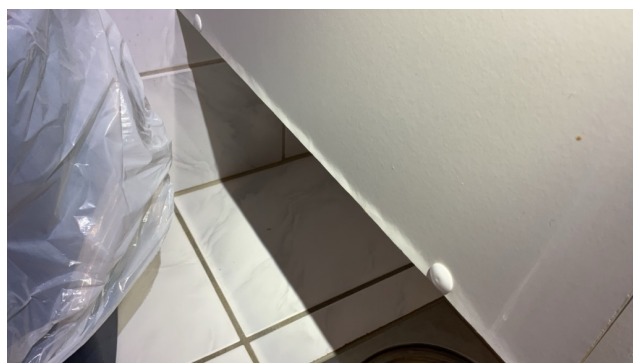
- Det er påvist fuktskjolder/svelling i skapinnredning.
- Ellers er tilstandsgrad satt utifra alder på vvs-utstyr.

Registrert svelling

- Dersom avvik ikke utbedres er det fare for videre skadeutvikling.

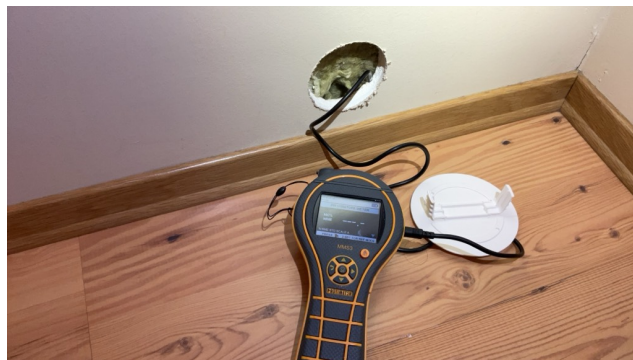
Hulltaking er foretatt fra alkove, ved fuktmåletking var det ikke fuktutslag

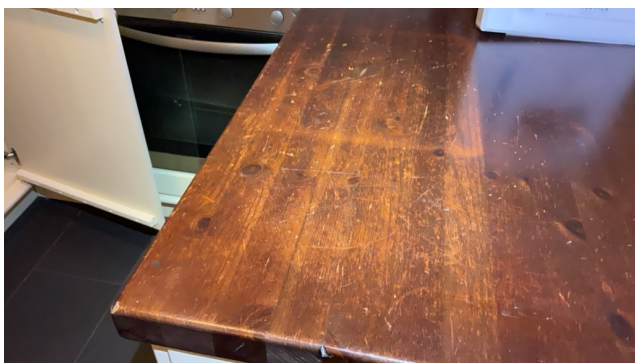
Vedlikeholdsbehov

- Det må foretas tiltak for å lukke avviket.

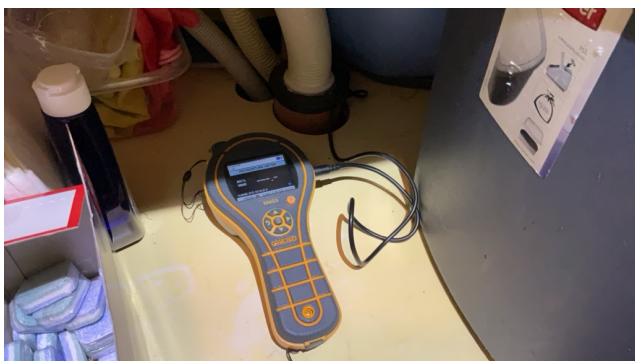
Ved fuktmåletaking av bunn kjøkkenskap var det ikke fuktutslag

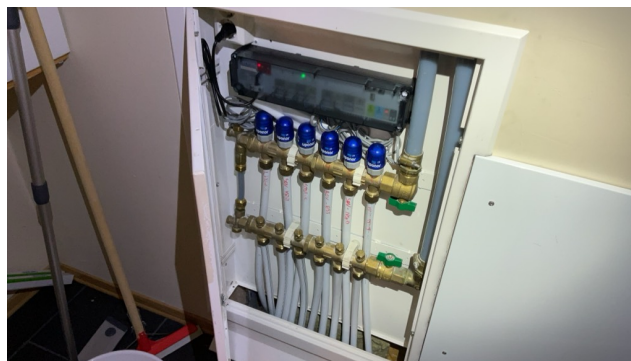
Etablert vannbåren varme med gulvsløyfer i alle rom, fordelerskap med styringsenhet er plassert i bod. Fyringsanlegg er ikke tilstandsvurdert da dette angår i bygningens fellesdel.

Fordelerskap med styringsenhet, tilknyttet trådløse termostater
