# Tilstandsrapport

Andelsleilighet

Lilandsvegen 7, 5258 BLOMSTERDALEN

Befaringsdato: 16.07.2024

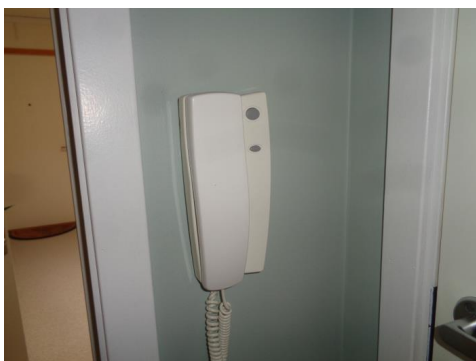
Dørtelefon i entrè.

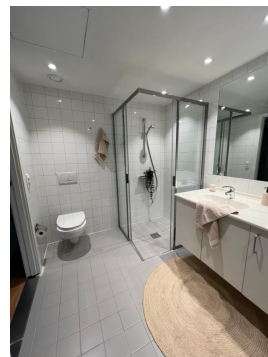
Baderomsinnredninger.

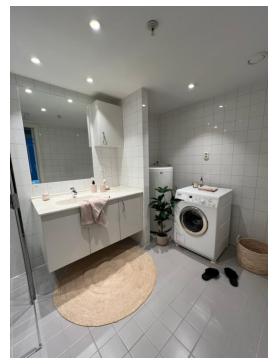
Baderomsinnredninger.

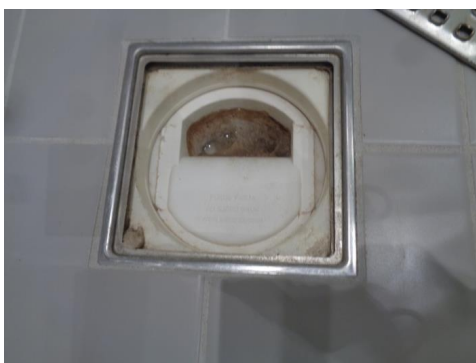
Plastsluk på badet.

Innhent dokumentasjon om mulig.

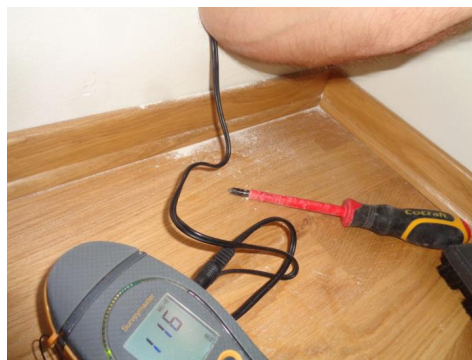
Hulltaking er foretatt uten å påvise unormale forhold. Hulltaking er foretatt i bod. Fuktkvotemåling (vekt%) i konstruksjonen ble målt til 12.

Det ble ikke målt unormale fuktverdier i konstruksjoner.

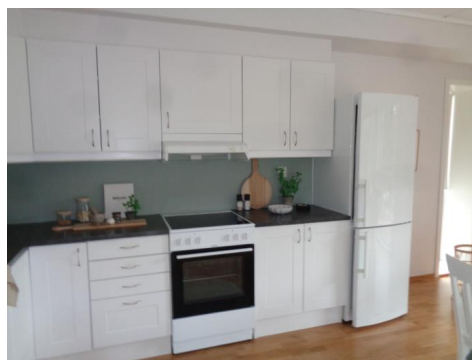
Kjøkkeninnredninger.

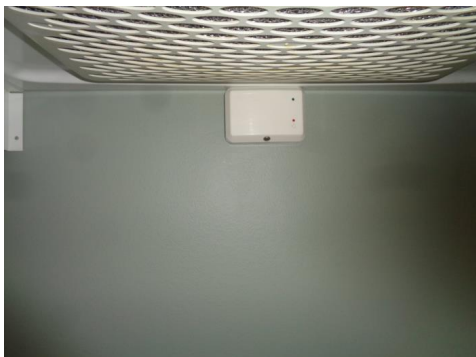
Komfyrvakt.

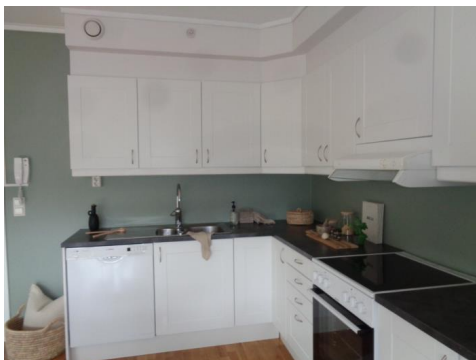
Kjøkkeninnredninger.

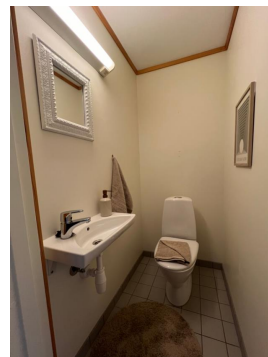
Det ble med fuktindikator ikke registrert unormale fuktverdier på gulvet i toalettrom.

Luftespalte til anlegg i himling. Normal trekk ved bruk av røykampul.

Toalettrom.

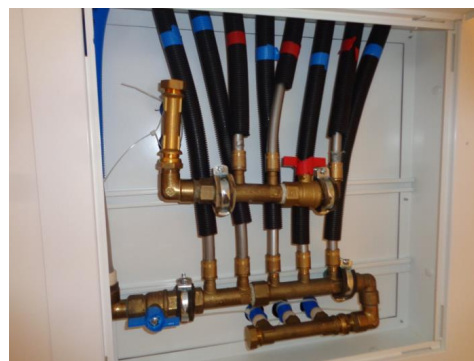
Røranlegget fungerte tilfredsstillende ved en enkel test av dette på stedet. Vanntrykket vurderes å være tilfredsstillende. Ved visuell kontroll ble det ikke påvist lekkasje eller brekkasje.

Rør i rør sentral i himling i badet.

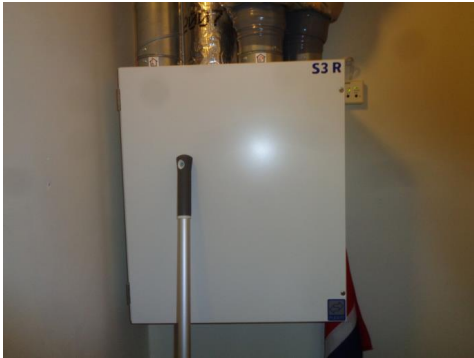
Flexit balansert ventilasjonsanlegg plassert i bod.  
Det er ikke blitt opplyst når siste servicekontroll ble utført.

Balansert ventilasjonsanlegg i bod.

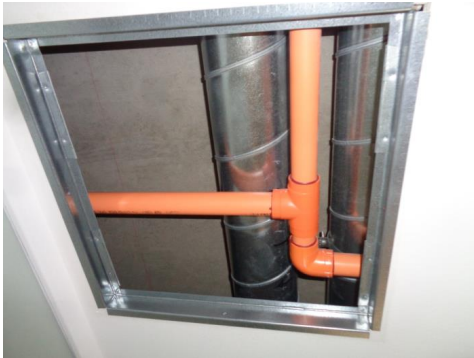
Inspeksjonsluke til rør i luke i himling i gangen.

Luke til rør i gang.

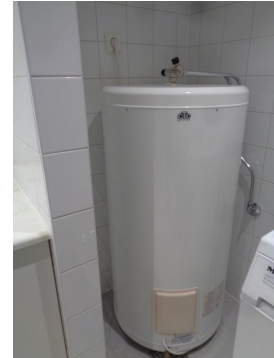
Varmtvannsbereder på badet.

- Det bør etableres tilfredsstillende el-tilkobling etter gjeldende forskrift.

Kontakten må festes.

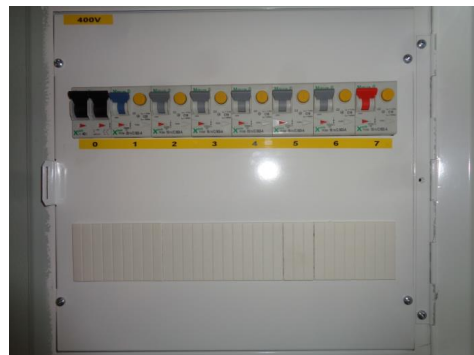
Det ble ikke registrert feil/mangler på el anlegget og registrerte ikke varmgang i noen sikringer på befaringsdagen. På et generelt grunnlag anbefaler det at alle anlegg blir jevnlig kontrollert av autorisert elektriker eller el-takstmann. Takstmannen har ikke formell autorisasjon til å vurdere el anlegg.'

Sikringsskap i entrè.
