Vertikaldelt tomannsbolig  
Trallegangen 44  
2030 Nannestad

Dato: 30/01/2025

**OM EIERSKIFTERAPPORT™**

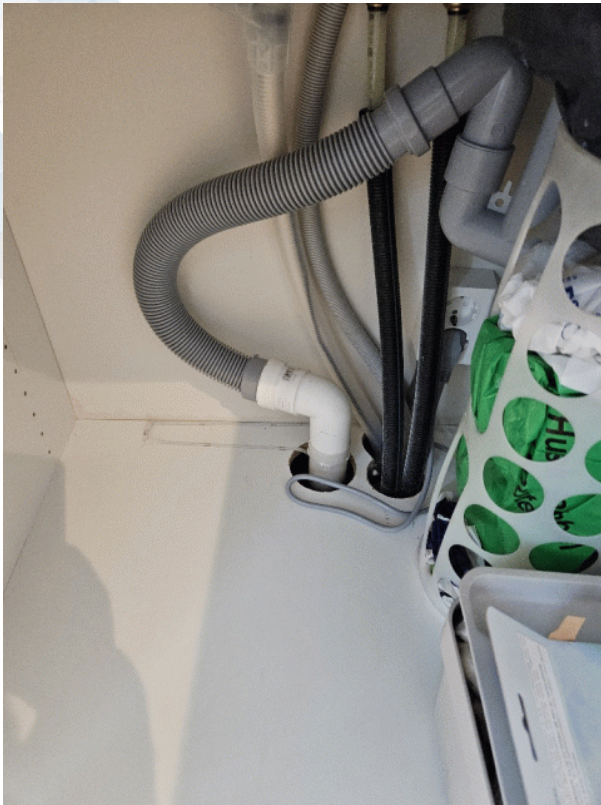
TEK17 stiller krav om at avløpsinstallasjoner skal dimensjoneres og utføres slik at alt avløpsvann ledes bort i takt med tilført vannmengde. Avløpsrørene skal ha riktig dimensjon og tilstrekkelig fall, slik at de er selvrensende. Alt sanitærutstyr som er knyttet til avløpsinstallasjonen, skal ha vannlås eller tilsvarende funksjon og ha anbefalt rørdimensjoner. Hjemmelshaver har opplyst at avviket har blitt meldt inn til utbygger som en reklamasjonssak.
