# Tilstandsrapport

Boligbygg med flere boenheter

Sinsenveien 84 A, 0586 OSLO

Befaringsdato: 21.05.2026

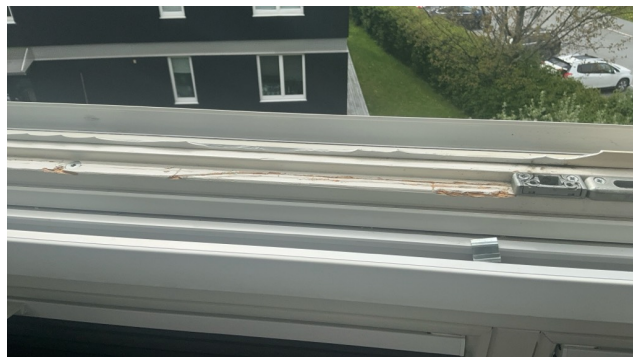
Vinduene «henger» og slår i karmen ved lukking. Det er skader i treverk og beslag utvendig.

Skader i karm.

Vinduer bør justeres. Avvikene er meldt inn til borettslaget av eier.

Vinduene bør følges opp med jevnlig vedlikehold og eventuelt utskiftes ved behov, for å unngå økt varmetap og problemer ved bruk.

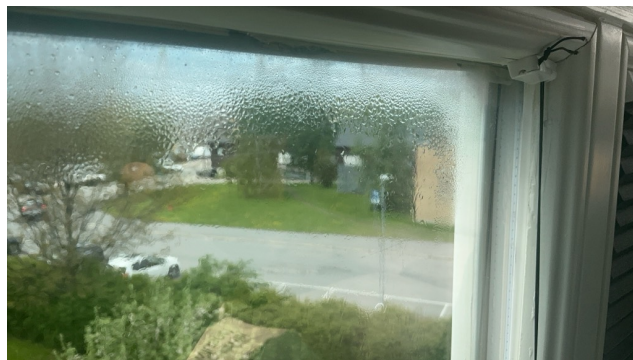
To vinduer er synlig punktert.

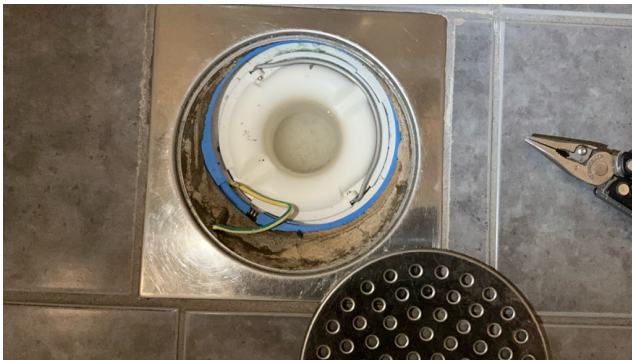
Sluk.

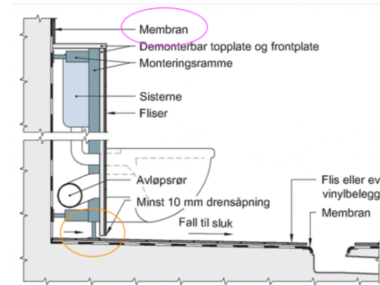
Fig. 63  
Eksempel på løsning med installasjonsvegg inne i våtrommet

- Det er ikke påvist tilfredsstillende løsning for å synliggjøre lekkasjer fra innebygget sisterner.

Uten dreneringsløsning/lekkasjesikring kan lekkasjer pågå over tid uten å bli oppdaget. Dette kan føre til fuktskader i omkringliggende byggematerialer. Drensåpning bør etableres.

Illustrasjon på innebygget sisterner. Kilde: Sintef.

- Ved implementering av innebygget sisterner var det ikke krav om lekkasjesikring, konstruksjonen bør jevnlig observeres.

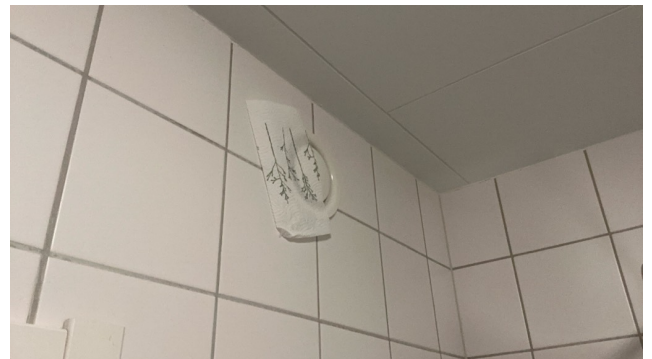
Test av avtrekk. Papiret henger.

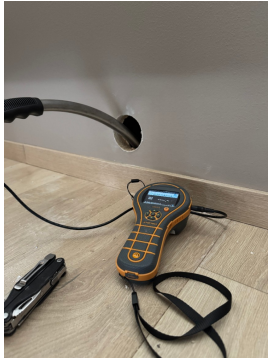
Det er utført hulltaking bak dusjen i tilstøtende soverom. Det er isolasjon i veggen. Isolasjon begrenser innsyn. Det er utført fuktmåling, sett og luktet etter fukt/misfarging. Fuktmåling er utført med pigger og Protimeter MMS 3 i bunnsvill. Det er ikke avdekket misfarging eller merkbar fukt.

Fuktmåling i hulrom i vegg bak dusjen.

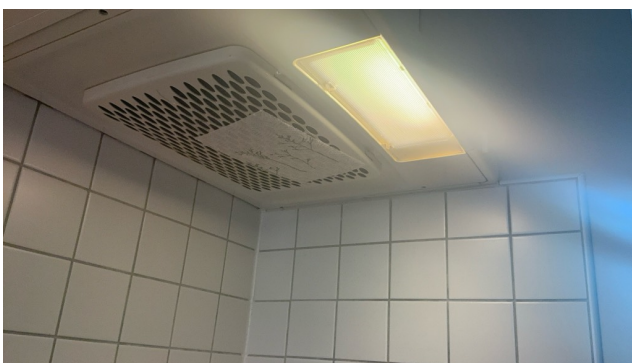
Test av ventilator.

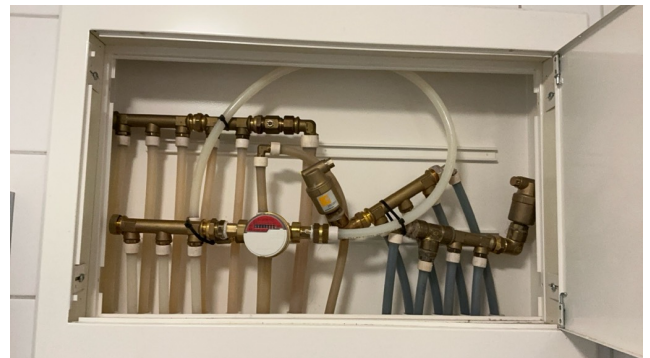
Avviket med merking av rør har ingen praktisk betydning. Det er ved eventuelle lekkasjer og behov for bytte av rør at merking vil lette arbeidet for rørlegger.

Rørskap.

- Rørkurser på rør-i-rør system bør merkes.
