# Tilstandsrapport

Fritidsbolig

Synhaugvegen 73, 2985 TYINKRYSSET

Befaringsdato: 02.10.2025

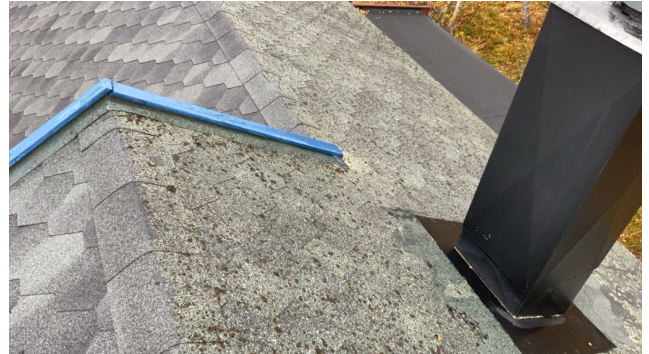
Taktekking er fra byggeår, forventet levetid er oppmot oppbrukt og det er registrert slitasje med mose spesielt på ene takflaten

- Tidspunkt for utskiftning av takteking nærmer seg.
- Når takteking og undertak begynner å bli gamle, øker risikoen for lekkasjer, noe som kan føre til omfattende og kostbare reparasjoner av underliggende konstruksjoner dersom en ikke foretar tiltak på konstruksjonene før dette oppstår.

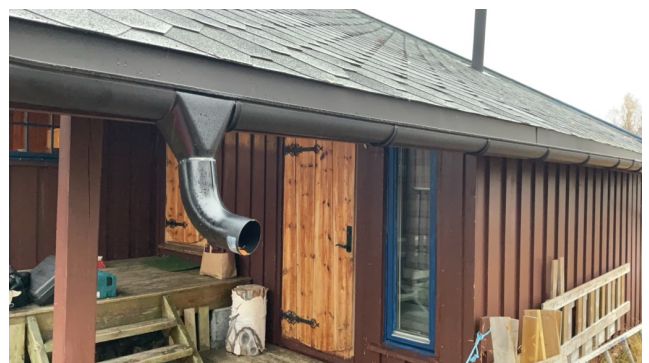
Mangler tilstrekkelig bortledning av takvann på enkelte nedløp/utkast

- Stigetrinn for feier må monteres.
- Det bør lages system for bortledning av vann fra taknedløp ved grunnmur.

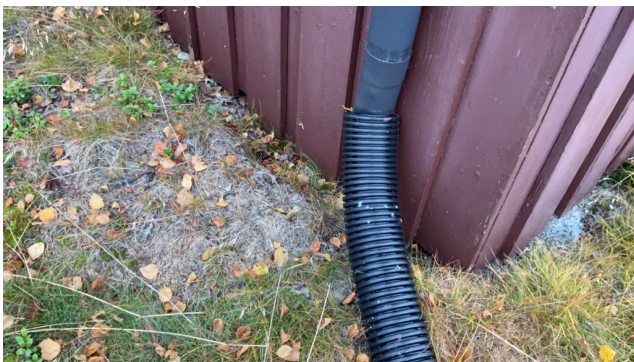
Stedvis ligger kledning/yttervegg nært terreng som kan føre til fuktpåkjenning mot veggkonstruksjon, anbefales tiltak og forbedring.

Yttervegg ligger stedvis nært terreng med fare for fuktpåkjenning

- Det må foretas tiltak for å lukke avviket.
- Lokal utbedring må utføres.

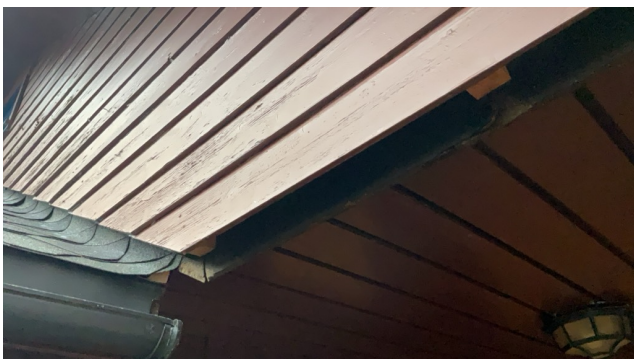
Åpninger og ufagmessighet registrert mot veggkonstruksjon

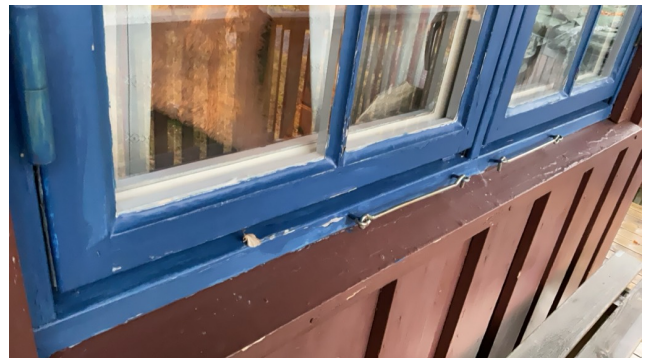
- Det er påvist at enkelte vinduer er vanskelig å åpne/lukke.
- Karmene i vinduer er slitte og det er sprekker i trevirket.

Vedlikeholdsbehov av vinduer

- Det må foretas lokal utbedring.
- Vinduer må justeres.

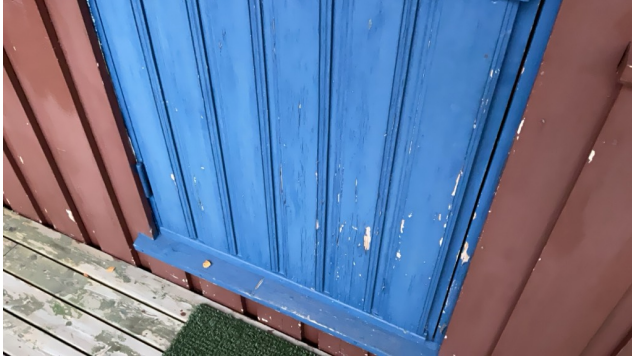
- Karmene i dører er værslitte utvendig og det er sprekker i trevirket.

Vedlikeholdsbehov, spesielt av terrassedør

- Det må foretas lokal utbedring.

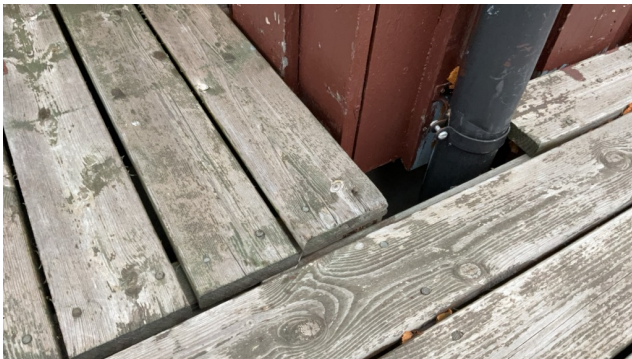
Terrasse har vedlikeholdsbehov, det er registrert skjevheter og avvik på terrassegulv. Rekkverk har skjevheter og utsig ved sideforskyning. Fundamentert enkelt på grunn av lettklinkerblokker, utsatt for bevegelse i grunn.

Avvik på terrassegulv og vedlikeholdsbehov

- Det må foretas tiltak for å lukke avviket.

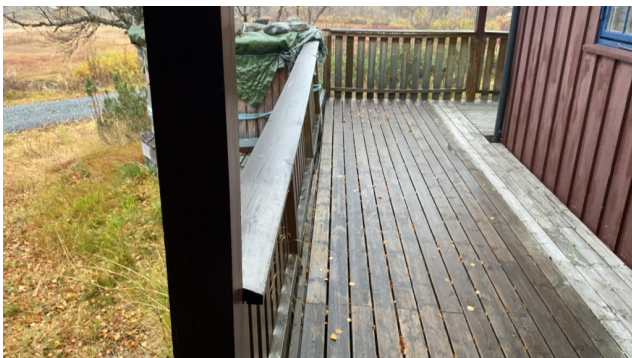
Skjevheter i rekkverk

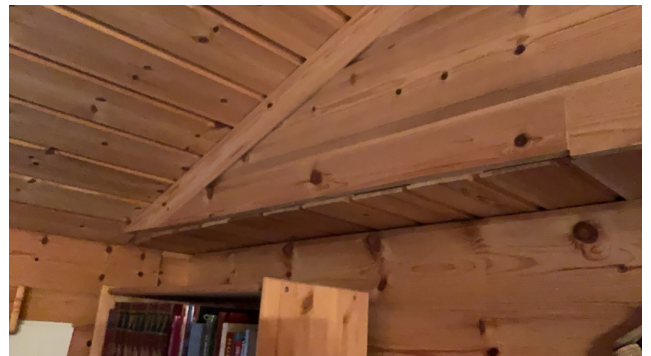
Stedvis manglende finish arbeid

- Det må foretas tiltak for å lukke avviket.

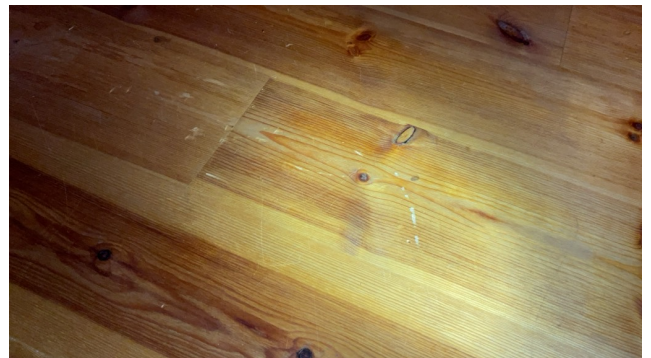
Brukslitasje med hakk/riper på gulv

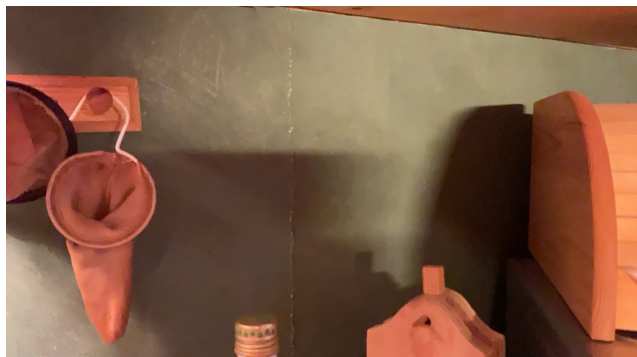
Sprekkdannelse i plateskjøt på tapet

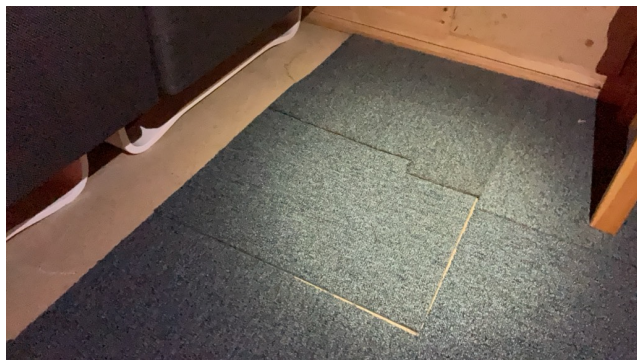
Løse teppefliser over sponplategulv, ikke fagmessig utførelse der gulv er løst, mangler stedvis og ikke tilstrekkelige overganger

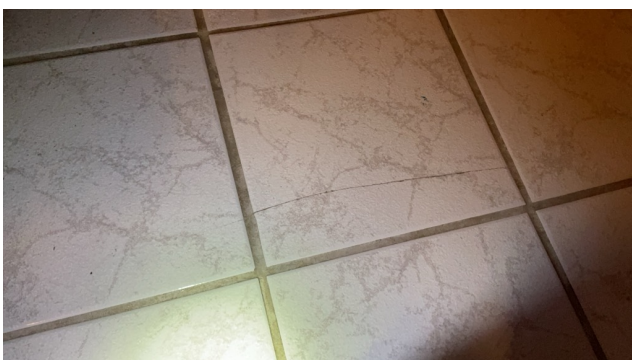
- Tettesjikt er ukjent trolig gulvbelegg under fliser og forventet levetid på evt. tettesjikt i våtsoner er vurdert til å være oppmot oppbrukt.
- Det er registrert registrert bom (hullrom) på fliser i sin helhet med sprekkdannelse i enkelte fliser og fuger.
- Tettesjikt er ikke synlig under klemring fra sluk, overgang sluk, skjøter og oppbrett vegg er ikke synlig/dokumentert.

Sprekker i flis

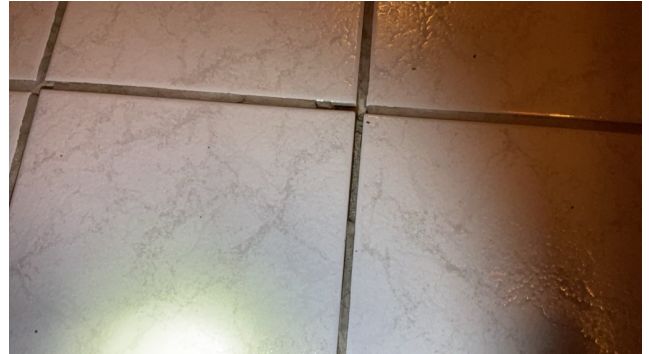
- Manglende oppgradering av våtrommet medfører høy risiko for at konstruksjonene ikke vil tåle vanlig bruk av vann eller lekkasjer. Selv om det er dusjkabinett, er det fortsatt en betydelig risiko for at våtrommets konstruksjoner ikke tåler lekkasjer. Dette kan føre til fuktskader på tilstøtende konstruksjoner.

Bom (hullrom) med løse fliser og sprekker i fuger

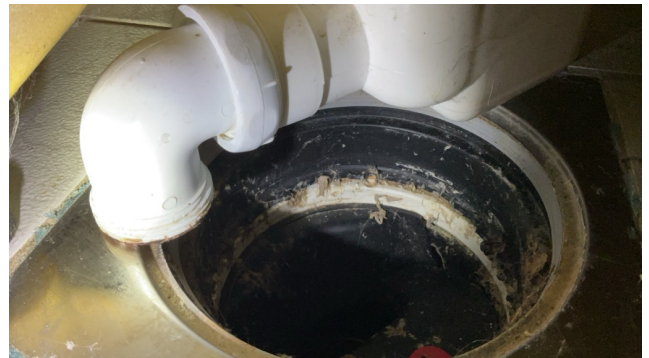
Fra sluk ble ikke tettesjikt registrert under klemring

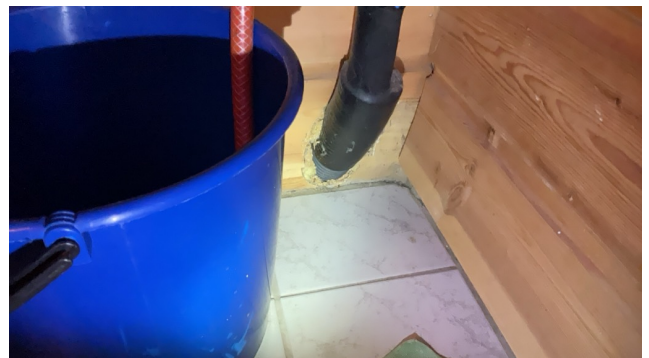
Overgang vannledning gjør til gjennomføring er i våtsone der tettesjikt er kappet nedtil gulv

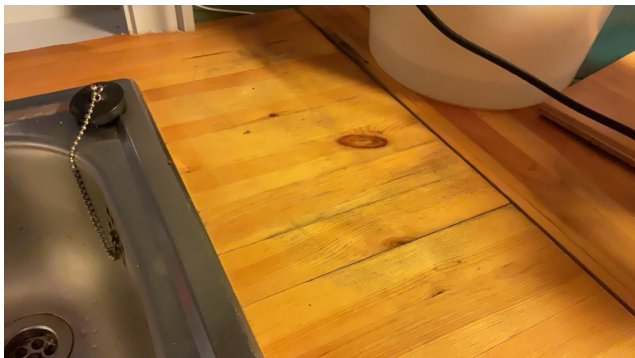
- Det er påvist skader på overflater/kjøkkeninnredning utover normal slitasjegrad.

Vedlikeholdsbehov på bla. benkeplate som er preget av fuktpåkjenning

Må firetas lokale tiltak for å lukke avvik.

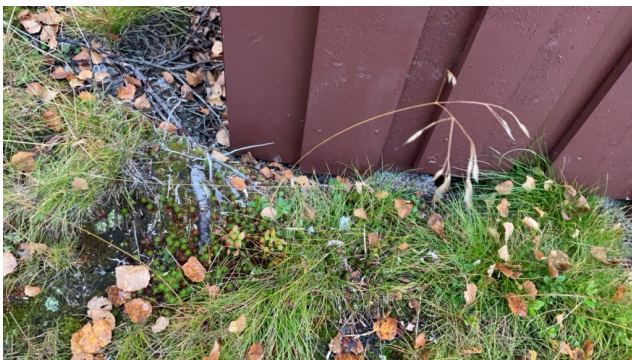
Fundamentert som var vanlig på oppføringstidspunkt. Dette er en risikokonstruksjon med henhold fuktpåkjenninger og bevegelser fra tele/setninger fra grunn, som er årsaksammenheng med registrert skjevhet i hytta og løsning av utvendig bod er utsatt for bevegelser da denne er ført rett på terreng. Det er registrert skjevheter i denne delen og ikke egnet mot hyttas konstruksjon da det er to uavhengige løsninger.

Utvendig bod har enkel fundamentering

Forholdene bør holdes under oppsikt og utbedringer må vurderes om forholdene skulle endre seg.

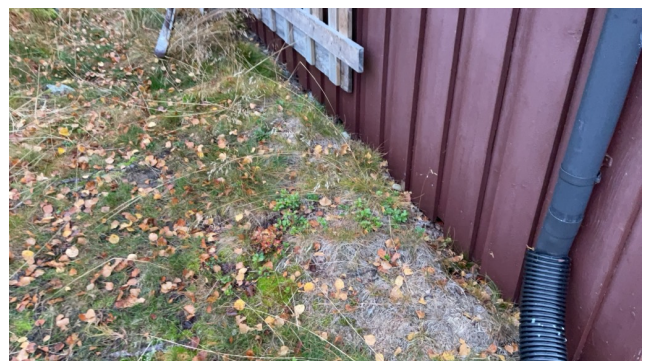
Terrengjustering/fall bør endres, samt avstand fra yttervegg og terreng bør være større for å unngå fuktpåkjenning

- Det bør foretas terrengjusteringer.
- Ytterligere undersøkelser anbefales.
