# Fritidsdrøm i høyfjellet – nær alpinbakker, løypenett og majestetiske fjell!

# Om Synhaugvegen 73

Befaringsdato: 02.10.2025

Rapportdato: 17.10.2025

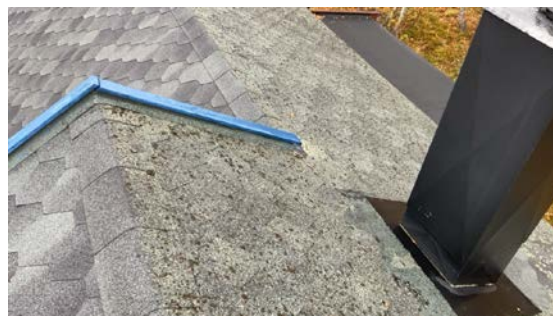
- Tidspunkt for utskiftning av takteking nærmer seg.
- Når takteking og undertak begynner å bli gamle, øker risikoen for lekkasjer, noe som kan føre til omfattende og kostbare reparasjoner av underliggende konstruksjoner dersom en ikke foretar tiltak på konstruksjonene før dette oppstår.

Taktekking er fra byggeår, forventet levetid er oppmot oppbrukt og det er registrert slitasje med mose spesielt på ene takflaten

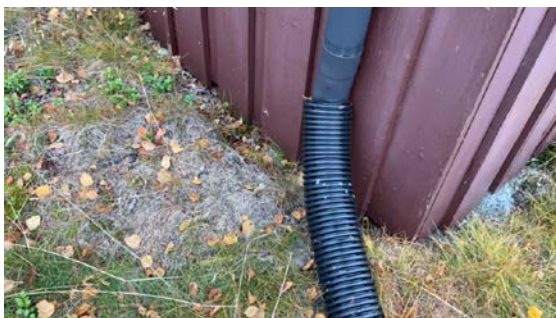
- Det er ingen eller liten lufting i nedre kant av kledning mot grunnmur.
- Det er påvist andre avvik:
- Stedvis ligger kledning/yttervegg nært terreng som kan føre til fuktpåkjenning mot veggkonstruksjon, anbefales tiltak og forbedring.

Yttervegg ligger stedvis nært terreng med fare for fuktpåkjenning

- Det må foretas tiltak for å lukke avviket.
- Lokal utbedring må utføres.
- Luftet kledning var ikke vanlig ved oppføringstidspunktet. Normalt fungerer det med ikke luftet kledning i tørt fjellklima. Skulle ytterveggene kles på nytt vil det være hensiktsmessig å etablere lufting.

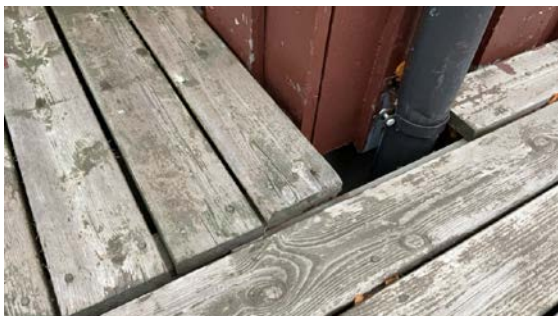
- Det er påvist andre avvik:
- Terrasse har vedlikeholdsbehov, det er registrert skjevheter og avvik på terrassegulv. Rekkverk har skjevheter og utsig ved sideforskyning. Fundamentert enkelt på grunn av lettklinkerblokker, utsatt for bevegelse i grunn.

Avvik på terrassegulv og vedlikeholdsbehov

- Det må foretas tiltak for å lukke avviket.

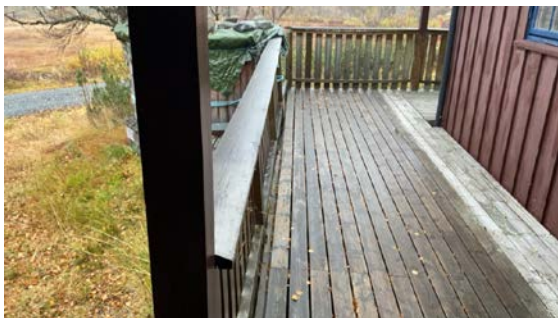
Skjevheter i rekkverk

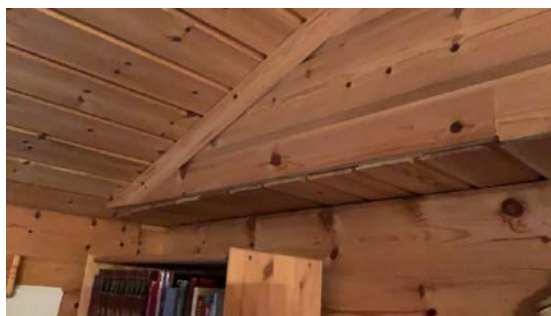
- Det er påvist andre avvik:
- Det er registrert mangler finish arbeid i overganger og ufagmessighet der det er gjenstående arbeid generelt i hytta, oppussing/oppgraderinger må påregnes og anbefales gjennomgang av bygning før tiltak. Da det bla er registrert at dampsperre ikke er tett i overganger og er kappet stedvis, anbefales gjennomgang da konstruksjoner var lukket. Det er registrert brukslitasje med riper på gulv. Teppeliser er løse og ikke tilstrekkelige overganger mot vegg mm.

Stedvis manglende finish arbeid

- Det må foretas tiltak for å lukke avviket.

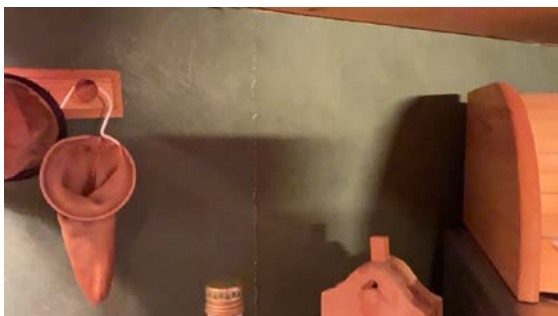
Sprekke dannelse i plateskjøt på tapet

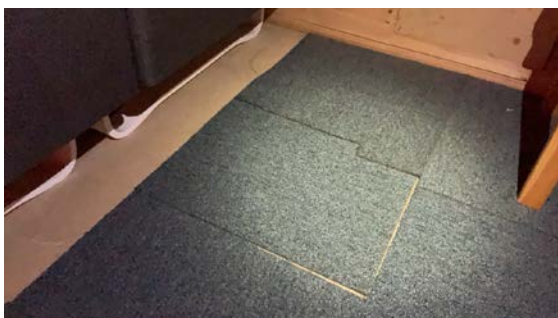
Løse teppefliser over sponplategulv, ikke fagmessig utførelse der gulv er løst, mangler stedvis og ikke tilstrekkelige overganger

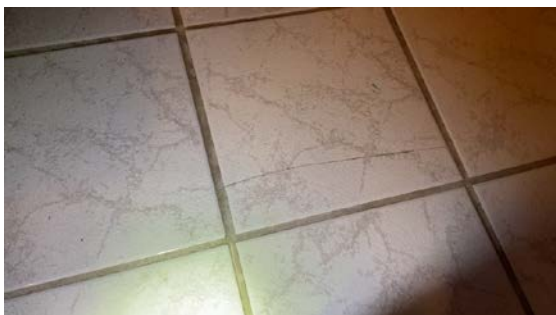
- Manglende oppgradering av våtrommet medfører høy risiko for at konstruksjonene ikke vil tåle vanlig bruk av vann eller lekkasjer. Selv om det er dusjkabinett, er det fortsatt en betydelig risiko for at våtrommets konstruksjoner ikke tåler lekkasjer. Dette kan føre til fuktskader på tilstøtende konstruksjoner.

Sprekker i flis

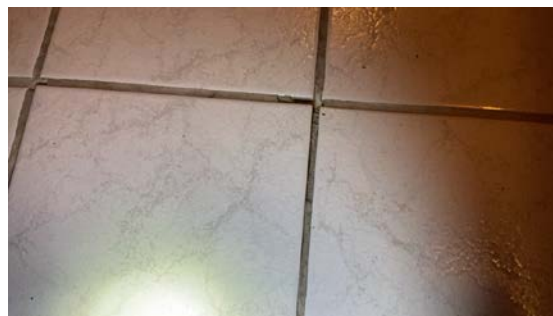
Bom (hullrom) med løse fliser og sprekker i fuger

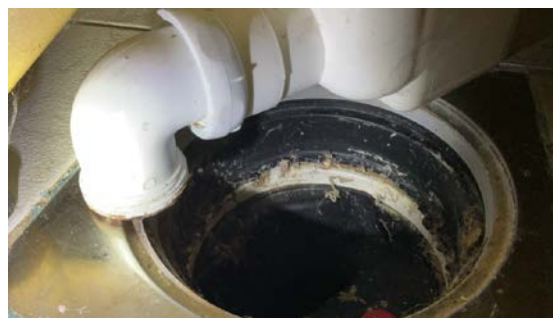
Fra sluk ble ikke tettesjikt registrert under klemring

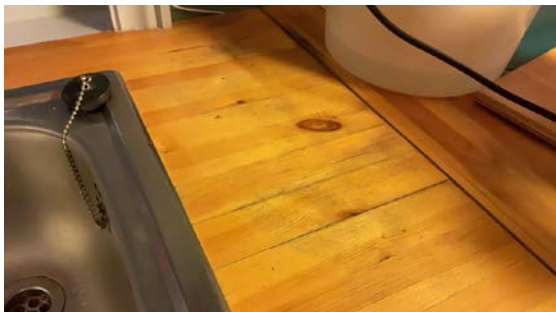
- Det er påvist skader på overflater/kjøkkeninnredning utover normal slitasjegrad.

Vedlikeholdsbehov på bla. benkeplate som er preget av fuktpåkjønning

Må firetas lokale tiltak for å lukke avvik.

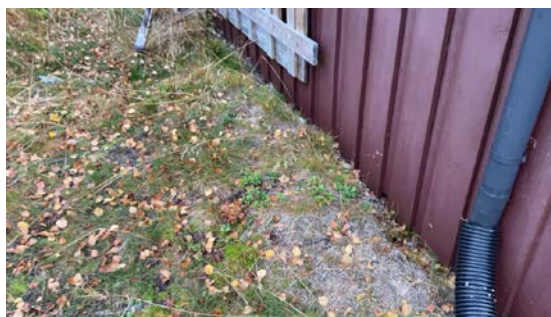
Terrengjustering/fall bør endres, samt avstand fra yttervegg og terreng bør være større for å unngå fuktpåkjenning

- Det bør foretas terrengjusteringer.
- Ytterligere undersøkelser anbefales.
