# Tilstandsrapport

Enebolig

Åssiden 55, 1860 TRØGSTAD

Rapportdato: 26.05.2025

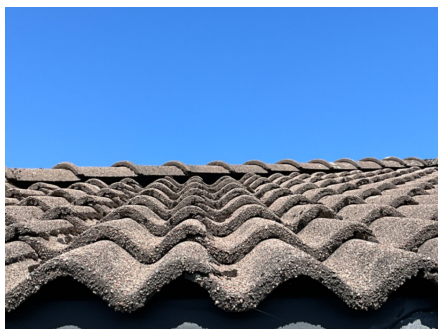
Taket er kun vurdert fra takfot av sikkerhetsmessige årsaker, og observasjonen er begrenset. Skader kan forekomme som ikke er synlige uten nærmere undersøkelse.

Taktekkingen er eldre og det er påvist slitasje/mosevekst. Mosen bør fjernes for å hindre fuktopphopning og forlenget nedbryting av taktekingen. Taket bør følges opp jevnlig med tanke på slitasje, og utskifting kan bli nødvendig på sikt.

- Overvåk tilstanden jevnlig. For å få tilstandsgrad 0 eller 1 må tekingen skiftes ut, men tidspunktet for når dette er nødvendig er vanskelig å si noe om.
- Når takteking og undertak begynner å bli gamle, øker risikoen for lekkasjer, noe som kan føre til omfattende og kostbare reparasjoner av underliggende konstruksjoner dersom en ikke foretar tiltak på konstruksjonene før dette oppstår.

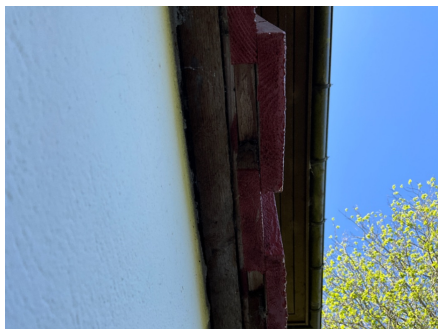
- Ikke tilstrekkelig med lufting mellom kledning og yttervegg. God lufting er viktig og skal drenere ned og lede ut vann som trenger gjennom regnskjermen, slippe ut eventuell fuktighet fra indre deler av veggens samt gi mulighet for at fuktighet kan tørke ut fra baksiden av regnskjermen.

- Andre tiltak:
  - Det må foretas tiltak for å lukke avviket.
- Vedrørende lufting, kan konstruksjonen fungere med dette avviket, det må dog gjøres utbedringer om avviket skal lukkes. Det vil imidlertid sjelden være økonomisk rasjonelt som et enkeltstående tiltak. Ved bytting av kledning, bør konstruksjon/lufting bygges opp riktig.
- Kledningen viser værslitasje og tørkesprekker. Uten vedlikehold/utbedring kan det oppstå skader og redusert levetid på treverket.

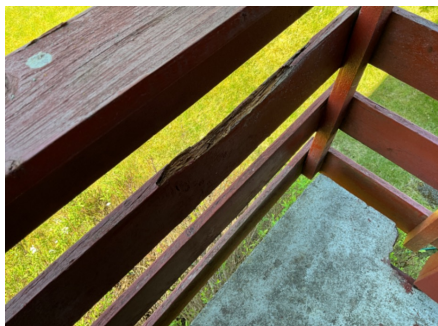
- Åpninger i rekkverk er ikke i henhold til krav i dagens forskrifter.
- Det er påvist fukt-/råteskader i konstruksjonen.
- Rekkverket er for lavt i forhold til dagens krav til rekkverkshøyder.

- Påvist råteskader i rekkverket på balkongen, som følge av eksponering av vær/vind over tid samt alder.
- Det er påvist værslitt og oppsprukket trevirke/trepaneler på terrasser, som følge av eksponering for vær og vind over tid samt manglende vedlikehold.

- Det er ikke krav om utbedring av åpninger i rekkverk til dagens forskriftskrav.
- Råteskadet trekledning må skiftes ut.
- Det er ikke krav om utbedring av rekkverkshøyde opp til dagens forskriftskrav.
- Det må foretas tiltak for å lukke avviket.
- Rekkverkets høyde kan beholdes som den er, siden den oppfyller kravene fra oppføringstidspunktet. Dersom høyere sikkerhet ønskes, kan rekkverket forhøyes til dagens standard.
- Trevirket bør slipes, behandles og eventuelt byttes ut der det er mest slitt. Uten tiltak vil oppsprekking og slitasje forverres, noe som kan føre til redusert levetid og økt risiko for råte og skader på terrassen.
- Råteskadet trekledning på terrasse må skiftes ut for å sikre stabilitet og forhindre videre skader. Uten tiltak kan skaden forverres.

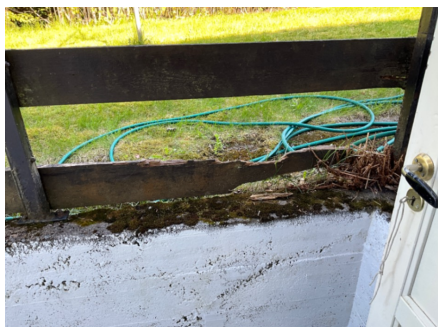
## TG 3 Utvendige trapper

- Det er påvist fukt-/råteskader i konstruksjonen.
- Påvist råteskader i rekkverket til kjellernedgangen.

- Råteskadet trekledning må skiftes ut.

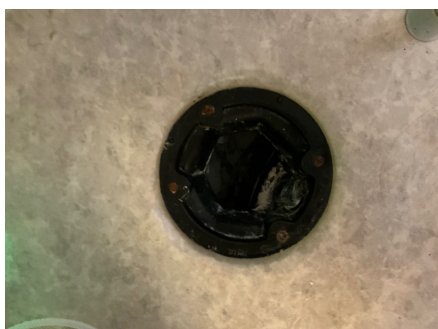
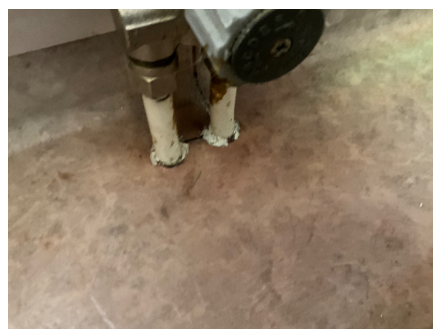
- Det er påvist mangelfull/feil utførelse rundt rørgjennomføringer e.l. som gir fare for fukt i konstruksjonen i våtsone.
- Mer enn halvparten av forventet brukstid er passert på membranløsningen.
- Mer enn halvparten av forventet brukstid er passert på slukløsningen.

- Over halvparten av forventet brukstid på tettesjikt og sluk er passert, og det er usikkert om tettesjiktet er tilstrekkelig for dagens bruk, som innebærer utstrakt dusjing og vannsøl. For å redusere risikoen for lekkasjer anbefales det å benytte et tett dusjkabinett med avløp til sluket. Det er imidlertid ingen garantier for tettesjiktets tilstand, og tidspunktet for nødvendig utskifting er usikkert.

- Belegg er ikke ført tilstrekkelig opp rundt gjennomføringer i gulvet, økt risiko for skader ved eventuelle lekkasjer.

- Sluket må sjekkes og rengjøres jevnlig.
- Overvåk tilstanden jevnlig. For å få tilstandsgrad 0 eller 1 må tettesjiktet skiftes ut, men tidspunktet for når dette er nødvendig er vanskelig å si noe om.
- Det er viktig å merke seg at levetiden til en membran varierer basert på kvalitet, installasjon og bruk. Eldre membraner kan bli sprø og sprekke opp, noe som fører til at de mister sin vanntettende funksjon. Dette kan resultere i vannlekkasjer gjennom vegger og gulv og fuktskader.
- Løsningen/utførelsen rundt rørgjennomføringer gir fare for fukt inn i konstruksjoner.

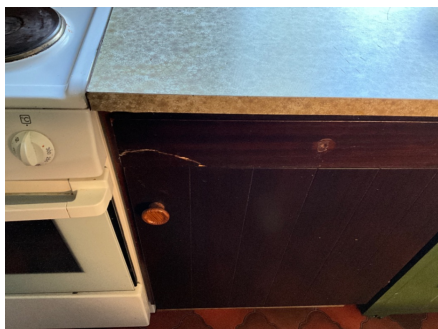
- Det er påvist skader på overflater/kjøkkeninnredning utover normal slitasjegrad.

- Det må påregnes lokal utbedring/utskiftning.

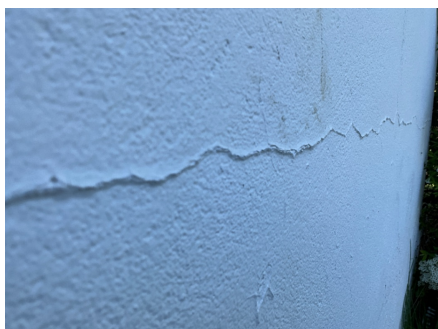
- Grunnmuren har sprekkdannelser.

- Sprekkene bør overvåkes regelmessig for å unngå forverring. Tetting kan bli aktuelt for å hindre vanninntrengning og frostskafer.
