Åssiden 55, 1860 TRØGSTAD

**Trøgstad - Romslig bolig, høyt og fritt beliggende med fine solforhold.**

# Tilstandsrapport

Befaringsdato: 12.05.2025

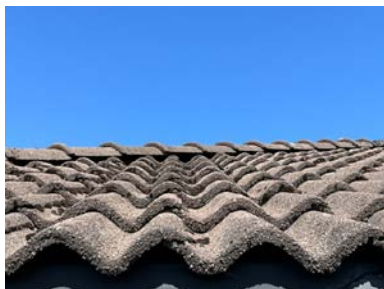
Taket er kun vurdert fra takfot av sikkerhetsmessige årsaker, og observasjonen er begrenset. Skader kan forekomme som ikke er synlige uten nærmere undersøkelse.

Taktekingen er eldre og det er påvist slitasje/mosevekst. Mosen bør fjernes for å hindre fuktopphopning og forlenget nedbryting av taktekingen. Taket bør følges opp jevnlig med tanke på slitasje, og utskifting kan bli nødvendig på sikt.

- Overvåk tilstanden jevnlig. For å få tilstandsgrad 0 eller 1 må tekingen skiftes ut, men tidspunktet for når dette er nødvendig er vanskelig å si noe om.
- Når takteking og undertak begynner å bli gamle, øker risikoen for lekkasjer, noe som kan føre til omfattende og kostbare reparasjoner av underliggende konstruksjoner dersom en ikke foretar tiltak på konstruksjonene før dette oppstår.

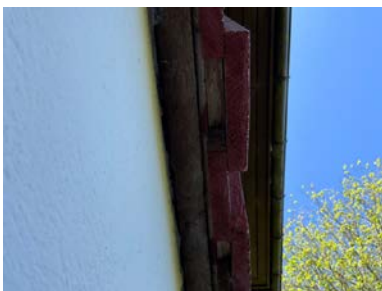
- Ikke tilstrekkelig med lufting mellom kledning og yttervegg. God lufting er viktig og skal drenere ned og lede ut vann som trenger gjennom regnskjermen, slippe ut eventuell fuktighet fra indre deler av veggens samt gi mulighet for at fuktighet kan tørke ut fra baksiden av regnskjermen.

- Det må foretas tiltak for å lukke avviket.

- Vedrørende lufting, kan konstruksjonen fungere med dette avviket, det må dog gjøres utbedringer om avviket skal lukkes. Det vil imidlertid sjelden være økonomisk rasjonelt som et enkeltstående tiltak. Ved bytting av kledning, bør konstruksjon/lufting bygges opp riktig.

- Kledningen viser værslitasje og tørkesprekker. Uten vedlikehold/utbedring kan det oppstå skader og redusert levetid på treverket.

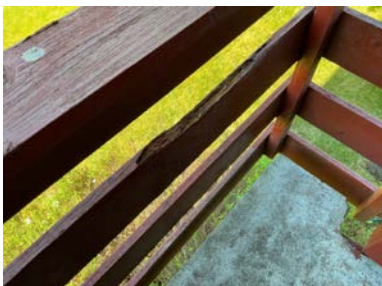
## TG 3 Utvendige trapper

Det er påvist fukt-/råteskader i konstruksjonen. Påvist råteskader i rekkverket til kjellernedgangen.

- Råteskadet trekledning må skiftes ut.
