Tilstandsrapport

📍 Prost Refsums veg 18 , 2005 RÆLINGEN

gnr. 103, bnr. 172

Oppdragsnr.: 21421-1564

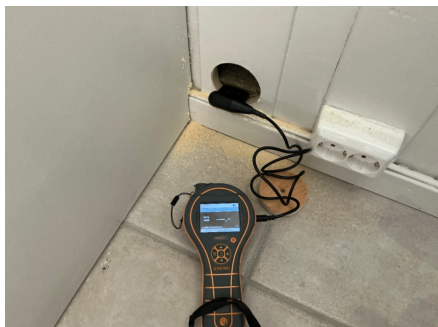
Rom under terreng er foret ut/kledd med organiske materialer (som treverk, gips e.l.). Dette regnes som en risikokonstruksjon i rom under terreng, da fukt kan trenge inn fra grunnmur/betong eller oppstå som kondens. Når konstruksjonen er lukket, kan fukt bli stående over tid og gi økt risiko for fuktskader. Løsningen innebærer derfor en forhøyet risiko i forbindelse med fuktproblematikk sammenlignet med åpne eller uorganiske konstruksjoner.

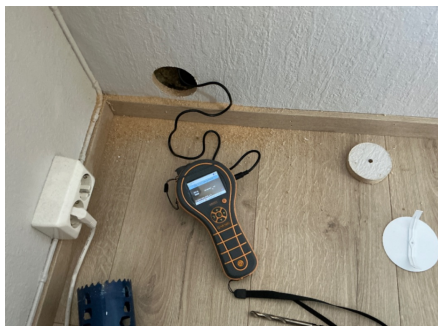
Vurderte forhold: Det er undersøkt om våtrommet kan ha en fuktskade gjennom hulltakning på utsiden av badet. Fuktmåler med piggelektrode er benyttet i veggkonstruksjonen, og det er gjort en visuell inspeksjon nær hullet. Målemetoden må ansees som en stikkprøvekontroll, og gir ingen garanti for andre deler av konstruksjonen. Resultatet påvirkes av valg av målested, dybde, tidligere bruk av rommet og oppbygning.

Måleresultat: Under 6 vektprosent.

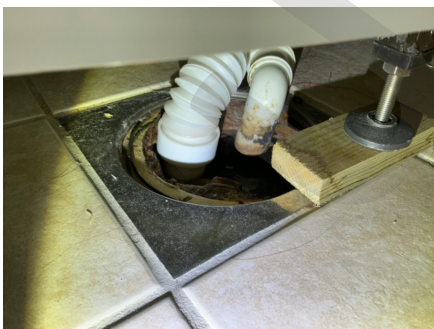
Det er registrert rust i sluket. Rust kan over tid bryte ned materialet og redusere levetiden. Forholdet gir noe økt risiko for svekket tetthet ved videre bruk.

Membranen har oppnådd en alder hvor fremtidig funksjon er mer usikker. Når tettesjikt blir eldre, kan elastisitet og tetthet gradvis reduseres. Dette gir økt risiko for utettheter over tid. Jevnlige tilsyn anbefales, og oppgradering må påregnes på sikt.

Det er registrert stikkontakt i våtsone. I områder som kan bli utsatt for vann skal overflater være tette, og gjennomføringer må være forsvarlig utført. En stikkontakt i slik sone innebærer en perforering i veggen som kan svekke fuktsikringen dersom tetting ikke er utført korrekt. Forholdet gir noe økt risiko for fuktinntrenging over tid.
