# Tilstandsrapport

📍 Prost Refsums veg 18 , 2005 RÆLINGEN

# gnr. 103, bnr. 172

Befaringsdato: 21.04.2026

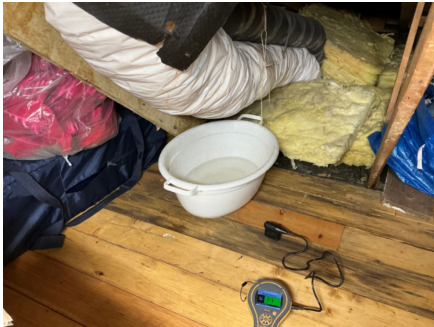
Eier opplyser at det oppstår kondens på ventilasjonsrør på loftet ved temperaturforskjeller mellom inne- og uteluft. Dette skyldes at varm, fuktig luft møter kalde rørflater, noe som kan føre til kondensdannelse. Over tid kan dette gi økt fuktbelastning på omkringliggende konstruksjoner, med risiko for mugg-, sopp- og råteskader. Forholdet kan også føre til drypp og fuktmerker på underliggende materialer. For å redusere risikoen anbefales det å etterisolere ventilasjonsrør, sikre korrekt montering med dampnett isolasjon, samt kontrollere at ventilasjonen fungerer som forutsatt.

Oppsamling av kondensvann fra ventilasjonsrør.

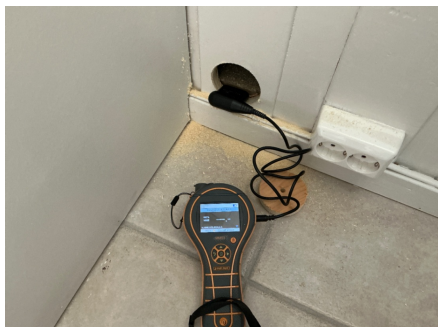
Rom under terreng er foret ut/kledd med organiske materialer (som treverk, gips e.l.). Dette regnes som en risikokonstruksjon i rom under terreng, da fukt kan trenge inn fra grunnmur/betong eller oppstå som kondens. Når konstruksjonen er lukket, kan fukt bli stående over tid og gi økt risiko for fuktskader. Løsningen innebærer derfor en forhøyet risiko i forbindelse med fuktproblematikk sammenlignet med åpne eller uorganiske konstruksjoner.

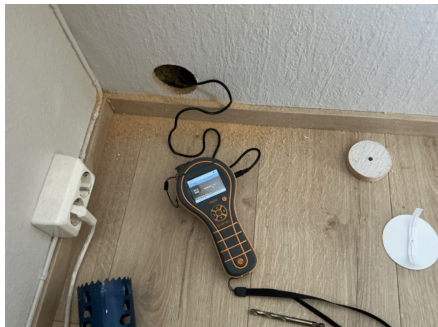
Måleresultat: Under 6 vektprosent.

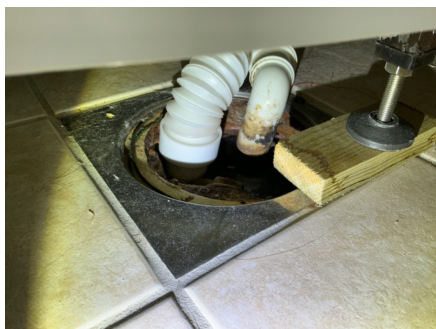
Det er registrert rust i sluket. Rust kan over tid bryte ned materialet og redusere levetiden. Forholdet gir noe økt risiko for svekket tetthet ved videre bruk.

Membranen har oppnådd en alder hvor fremtidig funksjon er mer usikker. Når tettesjikt blir eldre, kan elastisitet og tetthet gradvis reduseres. Dette gir økt risiko for utettheter over tid. Jevnlig tilsyn anbefales, og oppgradering må påregnes på sikt.

Det er registrert stikkontakt i våtsone. I områder som kan bli utsatt for vann skal overflater være tette, og gjennomføringer må være forsvarlig utført. En stikkontakt i slik sone innebærer en perforering i veggen som kan svekke fuktsikringen dersom tetting ikke er utført korrekt. Forholdet gir noe økt risiko for fuktinntrengning over tid.
