# Tilstandsrapport

Enebolig

Maiveien 7, 1793 TISTEDAL

Befaringsdato: 07.10.2025

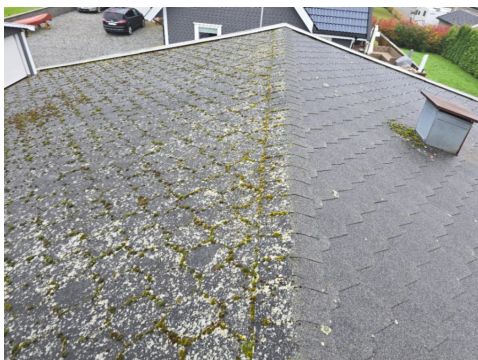
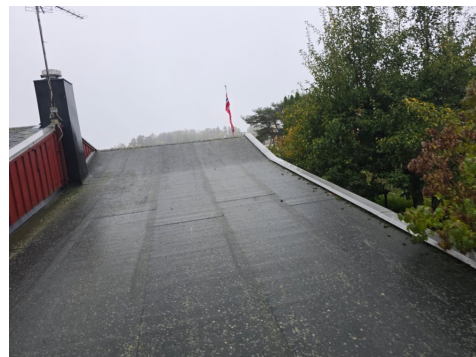
- Det er påvist skader eller avvik på selve taktekingen.
- Mer enn halvparten av forventet brukstid er passert på taktekingen.
- Mer enn halvparten av forventet brukstid er passert på undertak.

Det er registrert aktiv lekkasje på store deler av taket på befaringsdagen.

Taktekket må skifte i nær framtid, siden lekkasjene medfører til skader på underliggende konstruksjon.

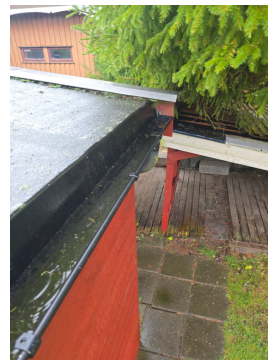
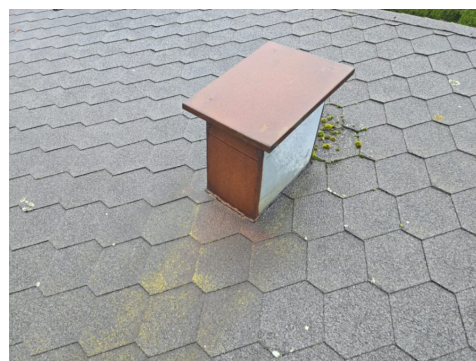
### ! TG 2 Nedløp og beslag

Områder med rust på takrenner, beslag og luftehatter.

Det må medregnes at alt av takrenne, nedløp og beslag tilknyttet taket må skiftes samtidig med taktekket i nær framtid.

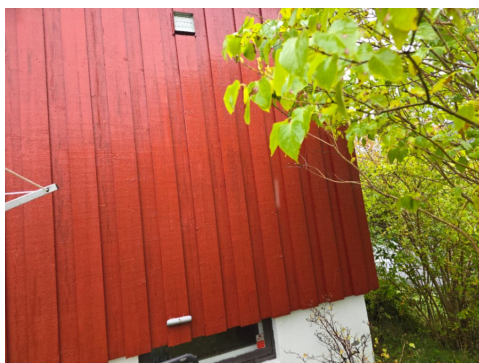
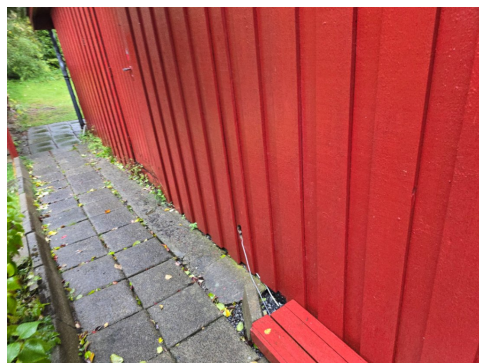
### ! TG 2 Veggkonstruksjon

Det er registrert tørkesprekker områder med tørkesprekker og vætslitasje på trekledning.

Liten avstand på deler av trekledning mot sør medfører til stor fuktbelastning.

Manglende vedlikehold medfører til en begrenset levetid på trekledning.

Behov for vedlikehold og utbedringer på trekledning med tørkesprekker.

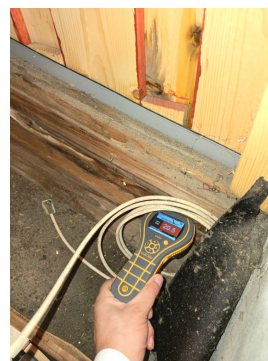
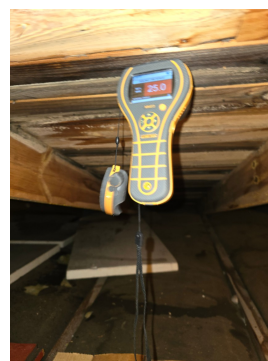
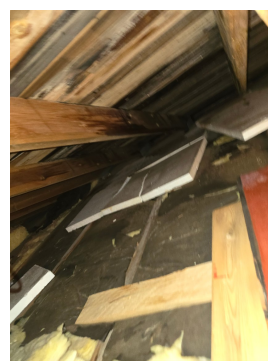
## ! TG 3 Takkonstruksjon/Loft

- Det er påvist fukt-/råteskader i takkonstruksjonen.
- Det er avvik:

Det er pågående lekkasje fra taket som medfører til at bordtaket og loftet blir fuktutsatt.

Det er også registrert fuktskader på gavelvegg mot sør.

Viktig at taktekket blir skiftet i nær framtid slik at ikke bordtak og loftskonstruksjon blir utsatt for videre fuktighet.

Det må vurderes ved utskiftning av taktekket om det må utføres lokale utbedringer av bordtaket.

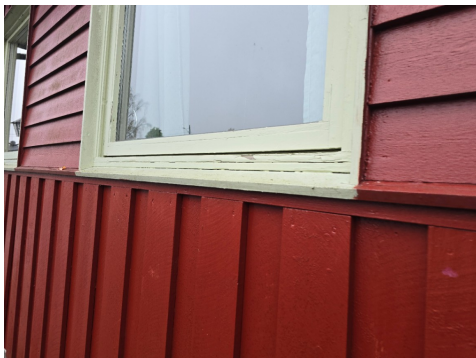
## ! TG 2 Vinduer

- Karmene i vinduer er slitte og det er sprekker i trevirket.
- Det er avvik:

Skifte de eldre vinduene i boligen og varevinduer i kjeller.

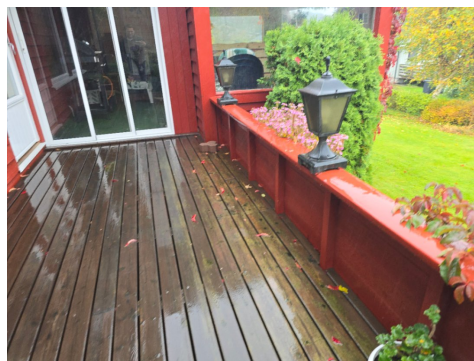
## ! TG 2 Balkonger, terrasser og rom under balkonger

- Rekkverket er for lavt i forhold til dagens krav til rekkverkshøyder.
- Det er avvik:

Rekkverkshøyden må heves med hensyn til sikkerhet, dagens høyde kan medføre til at det oppstår fall fra terrassen.

Behov for utbedringer/vedlikehold.

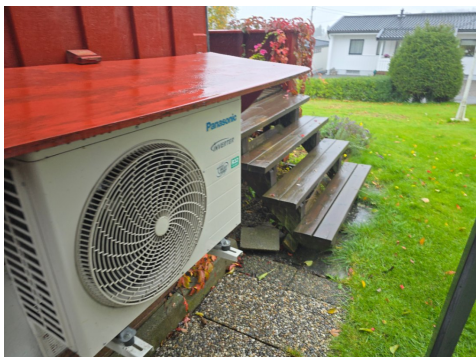
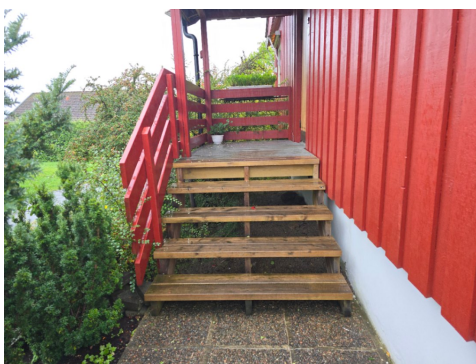
## ! TG 3 Utvendige trapper

- Det er ikke montert rekkverk.
- Det er avvik:

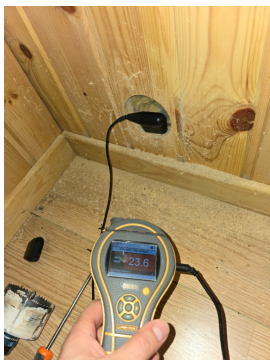
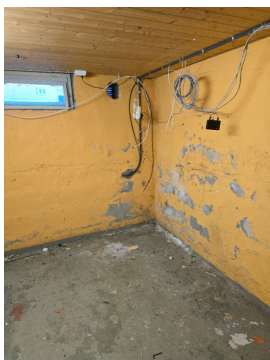
Veggene har trepanel. Gulvet har laminat.  
Hulltaking er foretatt og det er påvist avvik i konstruksjonen.  
Fuktkvotemåling (vekt%) i konstruksjonen ble målt til 23.  
Hulltaking er foretatt i bod.

- Det er i hulltaking påvist fukt-/råteskader.

Det er målt høy fuktighet i utlektede vegger i bod, samt at det er synlig saltutslag på vegger med mur i kjeller.

Det anbefales at all trekonstruksjon på vegger i kjeller blir fjernet for å avdekke omfanget av fuktskadene.  
Skal ikke drenering skiftes, må kjelleren kun brukes som en råkjeller med muroverflater

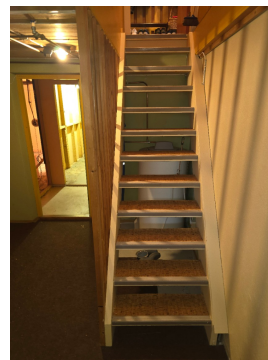
## ! TG 3 Innvendige trapper

Trappene var godkjent på oppføringstidspunktet og det er derfor ikke nødvendig med tiltak.

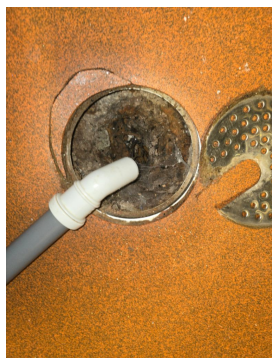
## KJELLER > VASKEROM

Gulvbelegg har skader og er ikke klemt i sluk.

Hele vaskerommet må totalrenoveres.
