# Familievennlig enebolig i rolig nabolag med nærhet til skog og gode turmuligheter.

Befaringsdato: 07.10.2025

Rapportdato: 24.10.2025

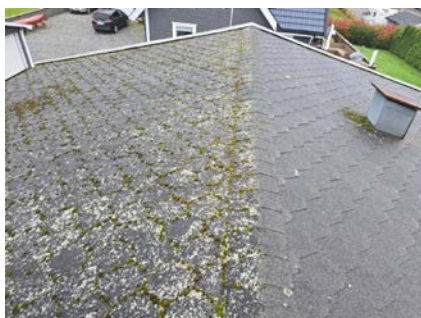
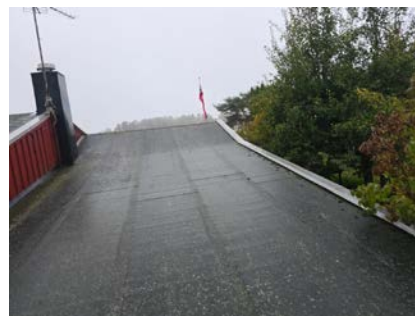
- Det er påvist skader eller avvik på selve taktekingen.
- Mer enn halvparten av forventet brukstid er passert på taktekingen.
- Mer enn halvparten av forventet brukstid er passert på undertak.

Det er registrert aktiv lekkasje på store deler av taket på befaringsdagen.

Taktekket må skifte i nær framtid, siden lekkasjene medfører til skader på underliggende konstruksjon.

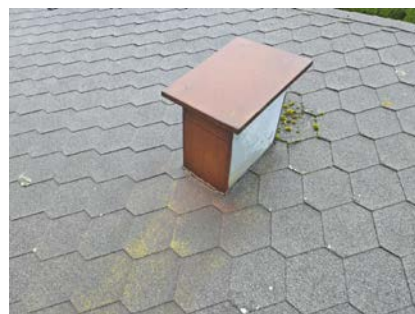
### ! TG 2 Nedløp og beslag

Områder med rust på takrenner, beslag og luftehatter.

Det må medregnes at alt av takrenne, nedløp og beslag tilknyttet taket må skiftes samtidig med taktekket i nær framtid.

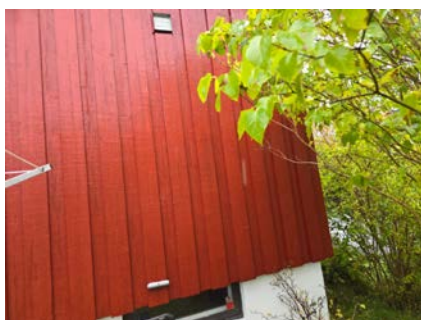
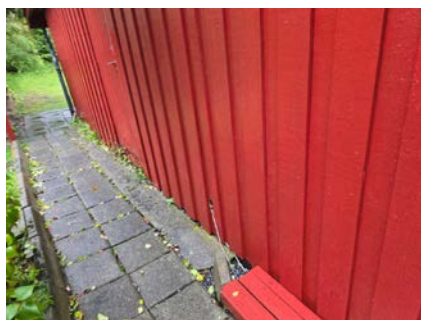
### ! TG 2 Veggkonstruksjon

Det er registrert tørkesprekker områder med tørkesprekker og vætslitasje på trekledning.

Liten avstand på deler av trekledning mot sør medfører til stor fuktbelastning.

Behov for vedlikehold og utbedringer på trekledning med tørkesprekker.

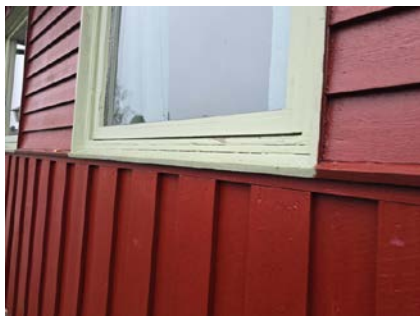
- Karmene i vinduer er slitte og det er sprekker i trevirket.
- Det er avvik:

Skifte de eldre vinduene i boligen og varevinduer i kjeller.

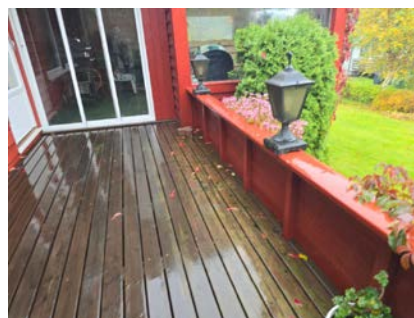
## TG 2 Balkonger, terrasser og rom under balkonger

- Rekkverket er for lavt i forhold til dagens krav til rekkverkshøyder.
- Det er avvik:

Rekkverkshøyden må heves med hensyn til sikkerhet, dagens høyde kan medføre til at det oppstår fall fra terrassen.

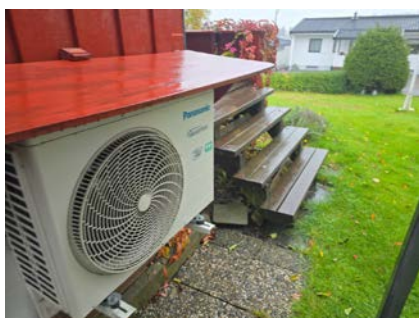
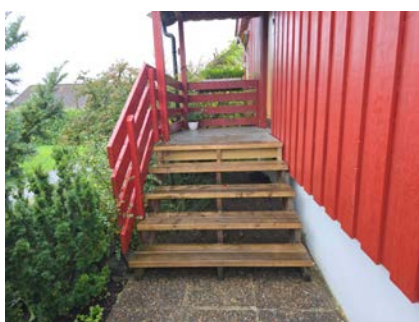
## TG 3 Utvendige trapper

- Det er ikke montert rekkverk.
- Det er avvik:
