# Tilstandsrapport

Fritidsbolig

Sauholmen 282, 1692 NEDGÅRDEN

Befaringsdato: 03.09.2025

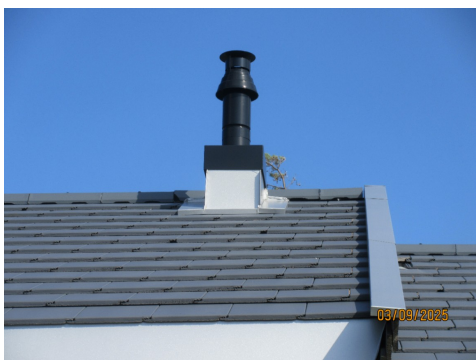
### ! TG 1 Takteking

Taktekkingen er av betongtakstein. Taket er besiktiget fra bakkenivå.  
Ingen stige tilgjengelig på befaringen.  
Tak/takkonstruksjon, takteking og skorstein m/beslag er kun observert  
fra bakkenivå og vurderingen er begrenset av dette.  
Selv om det ikke er avdekket skader under befaringen, betyr ikke dette  
at det ikke foreligger skader som en besiktigelse på taket kan avdekke.  
Vær oppmerksom på denne risikoen.

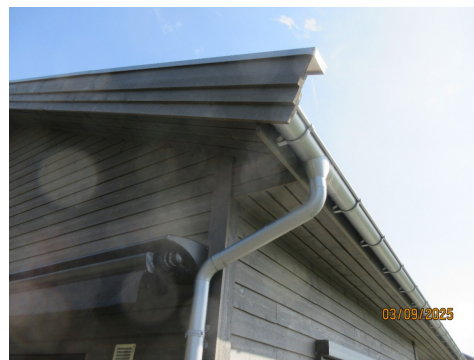
### ! TG 1 Nedløp og beslag

Renner og beslag i lakkert/behandlet stål

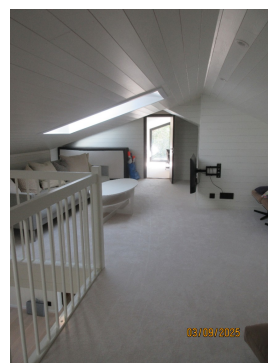
### ! TG 1 Takkonstruksjon/Loft

Takkonstruksjonen har sperrekonstruksjon med røstet himling.

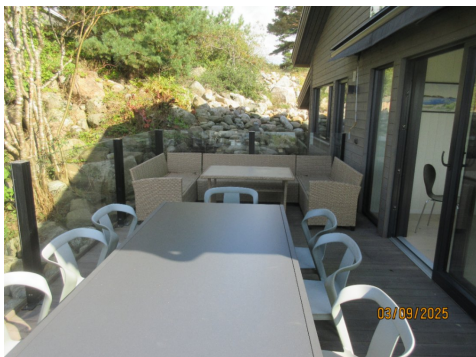
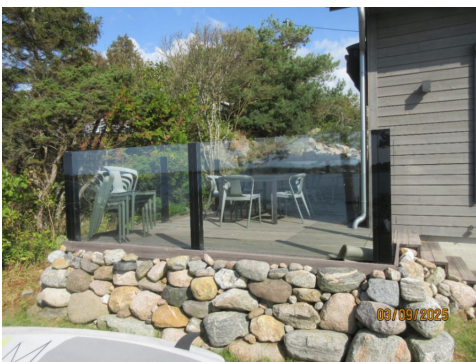
## ! TG 2 Utvendige trapper

Enkel tretrapp til veranda. Stablet natursteinstrapp i adkomst

- Åpninger i rekkverk er ikke i henhold til krav i dagens forskrifter.
- Rekkverkshøyder er under dagens forskriftskrav til rekkverk i trapper.

Det er ikke naturlig med rekkverk på trappene

Rekkverksløsning er ikke ihht forskriftskrav. Det er ikke naturlig med rekkverk på trappene. Brukerstyrt.

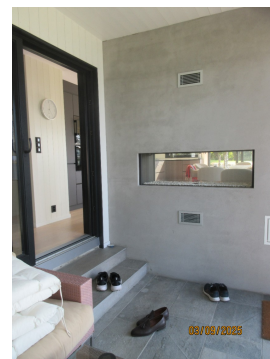
## ! TG 1 Pipe og ildsted

Boligen har isolert stålpipes. Gasspeis.  
Det er ikke utført branntilsyn etter at hytten er bygget i 2022.

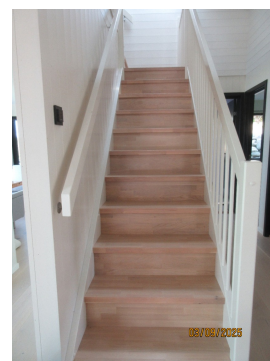
## ! TG 1 Innvendige trapper

Boligen har lakkert tretrapp.

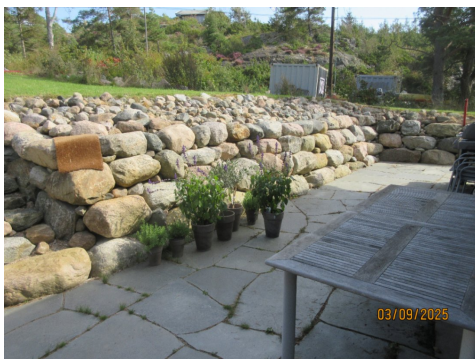
## ! TG 1 Forstøtningsmurer

Forstøtningsmurer er av naturstein.
