# Tilstandsrapport

Enebolig

Ol Johans vei 4, 8692 HATTFJELLDAL

Befaringsdato: 13.08.2024

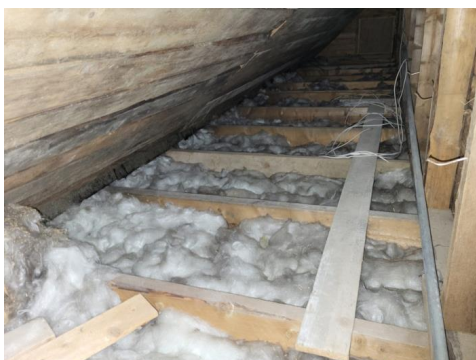
- Det er begrenset/dårlig ventilering av takkonstruksjonen.
- Det er ingen lufting i konstruksjonen.
- Hele takkonstruksjonen er gjenbygget. Det er ingen mulighet til vurdering utover alder og observasjoner fra underliggende etg.
- Det er registrert symptom på fuktskader i konstruksjonen.

Isoering med glassull og ingen ventilasjon.

- Lufting/ventilering må etableres.
- Plast/diffusjonssperre i etasjeskillet må etableres og luftingen på loftet forbedres.
- Det må gjennomføres ytterligere undersøkelser.
- Råteskadede konstruksjoner må skiftes ut.

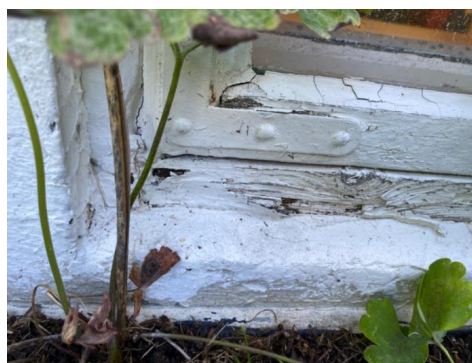
Vindu av koblet glass lar seg ikke åpne/lukke og har en del råteskader.

Vindu av koblet glass må påberegnes utbyttes.

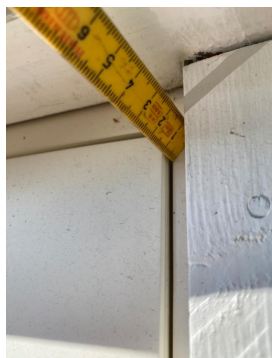
- Det er påvist avvik rundt innsettsingsdetaljer.
- Karm er ikke i loddrett.

Dør bør justeres/retts opp.

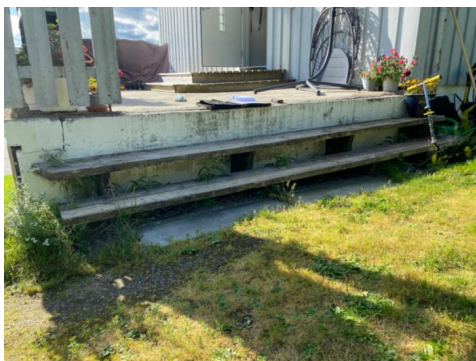
Trapp har råteskader.

Trapp fra balkong.

- Rekkverk må monteres for å lukke avviket.

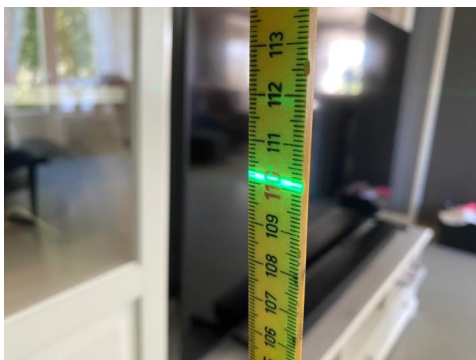
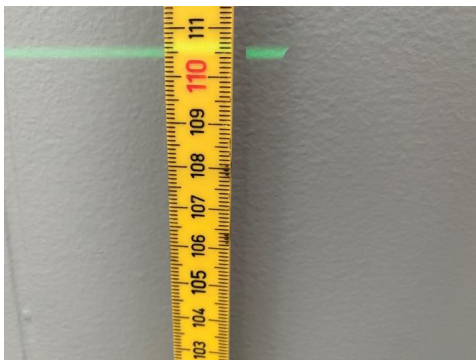
Det er målt ca. 5 mm høydeforskjell på gulv i stuen i hovedetg over en lengde på ca 2 m.

Måleavvik stue. Hovedetasjen.

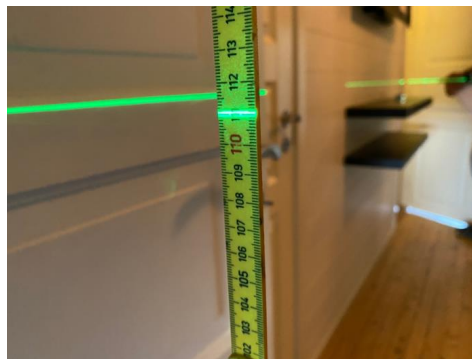
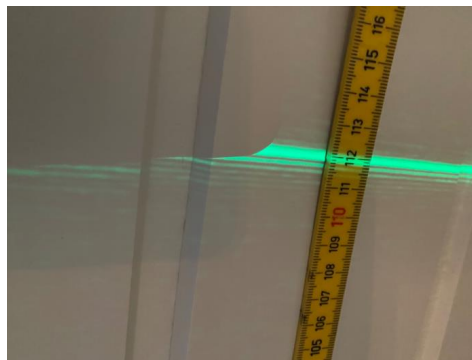
Det er målt ca. 6 mm. gjennom hele rommet.

Måleavvik stue. Loftsetasjen.

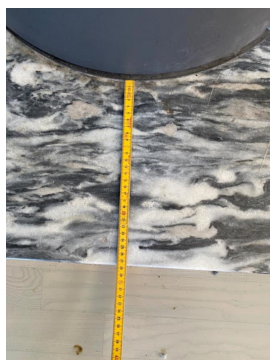
Ca. 27 cm. til brennbar materiale.

- Pipevanger må gjøres tilgjengelig.
- Større avstand til brennbar materiale må lages.
- Det må foretas tiltak for å lukke avviket.

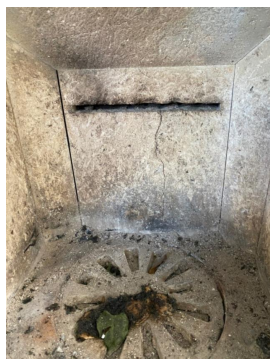
Det er påvist sprekk i ildfast stein i ovn.

Sprekk i ildfast stein.

Ildfast stein i ovn må byttes.

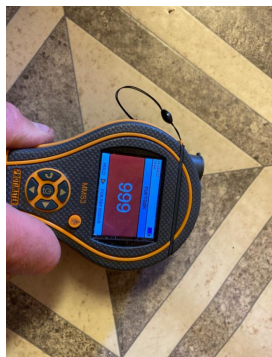
Fuktmåling mot gulv i gangen i underetasjen. Målingen viser store utslag.

- Påviste skader må utbedres.
- Ytterligere undersøkelser må foretas for å få kartlagt årsak og omfanget på eventuelle skader.
- Andre tiltak:

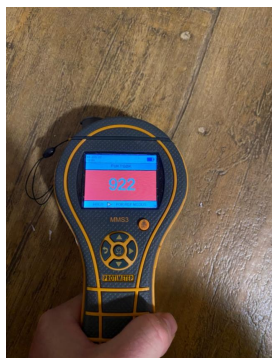
Fuktmåling mot gulv på lagerrom i underetasjen. Målingen viser store utslag.

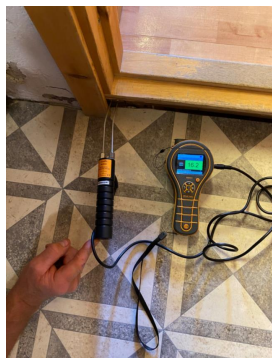
Fuktmåling i treverk mot tilfarergulv fra gangen i underetasjen. Forhøyde verdier.

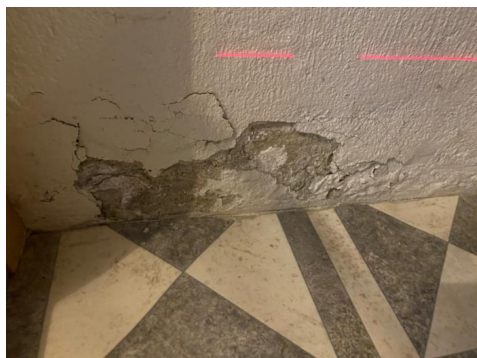
Det er registrert indikasjon på fuktvandring i synlige murkonstruksjoner. Drenering etc. er fra byggeår og ut fra alder er det påregnelig med kapilærøpsug av fukt fra grunn til mur/trekonstruksjoner i kjellerrom.

Kapilæroppslag (fukt fra grunn trekker opp i betongkonstruksjonen) påvist flere plasser i gangen i kjeller.

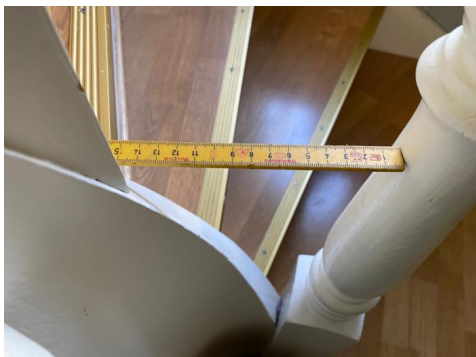
Åpninger rekkverk.

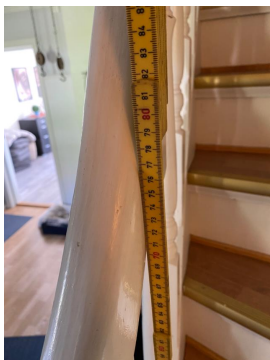
Høyde rekkverk.

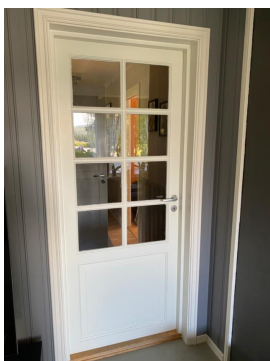
Det er registrert skade i overflate på dør inn til bod.

Dør inn til bod i loftsetasjen mangler propper, glippe i listverk.

- Enkelte dører må justeres.

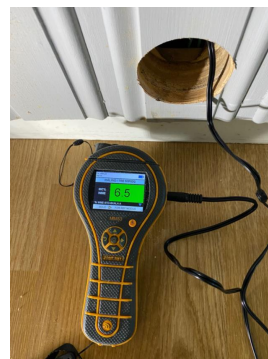
Hulltaking fra vegg i gang mot sisterner. Ingen forhøyde verdier registrert.

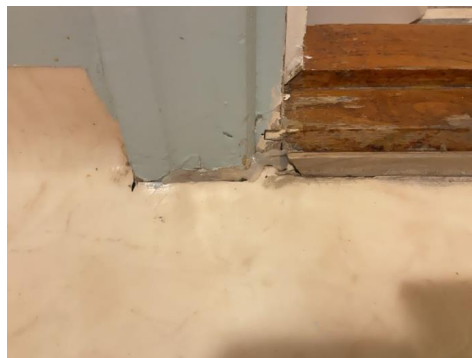
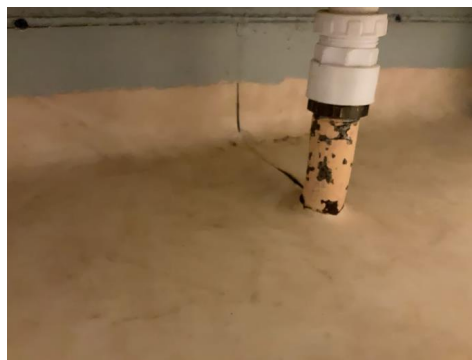
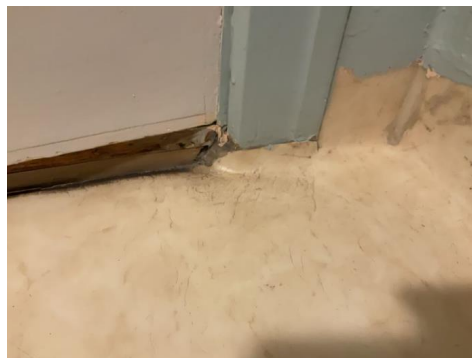
Sprekk i skjøt på gulvbelegg under innrdning.  
Ved dørlist er det ingen oppkant på belegget. Fuging er løsnet.

Belegg bør fuges ved dør.

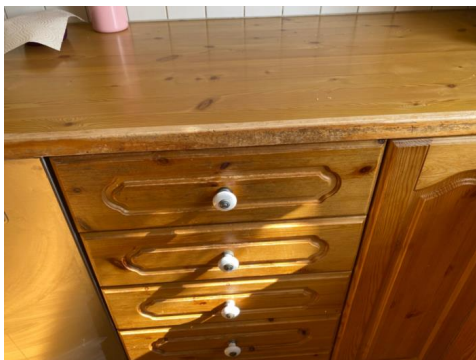
Slitasje på bankeplate og skuffer.

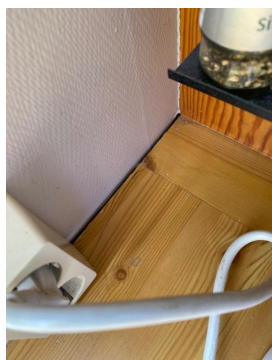
Det mangler fugging mot dekkside.

Det bør fuges mellom dekkside og benkeplate.

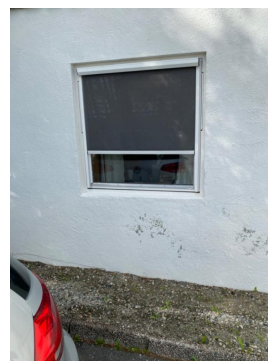
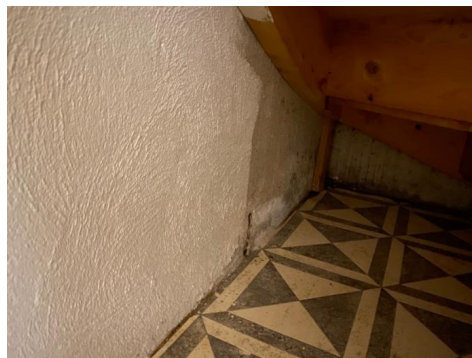
Saltutslag på vegg under trapp i underetasjen.

Mur må rehabiliteres på utsatte plasser hvor det er skader

Grunnmuren må males for å få en tett overflate. Dette for å unngå vanninntrenging med påfølgende frostsprengning.

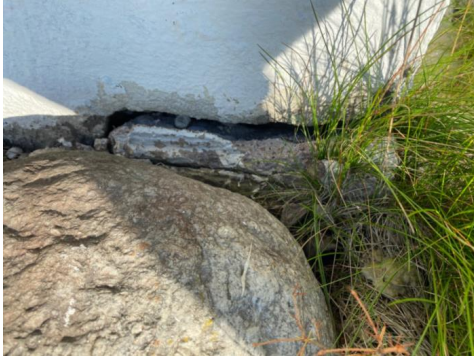
Stor sprekk i mur ved hjørne mot garasje.

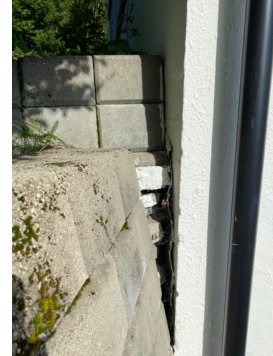
Støttemur mot garasje har store skjevheter.

Rekkverk må etableres. Åpning mot mur bør tettes.

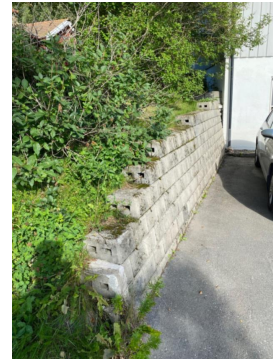
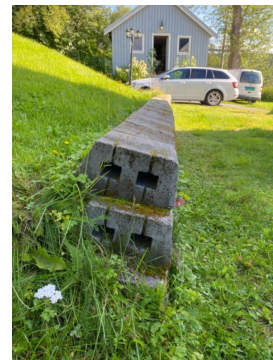
- Det er påvist større sprekker og/eller skjevheter i muren.

Store skjevheter i mur grunnet sig fra jordmasser.

- Påviste skader må utbedres.
- Forstøtningsmuren må rives og ny mur bygges.

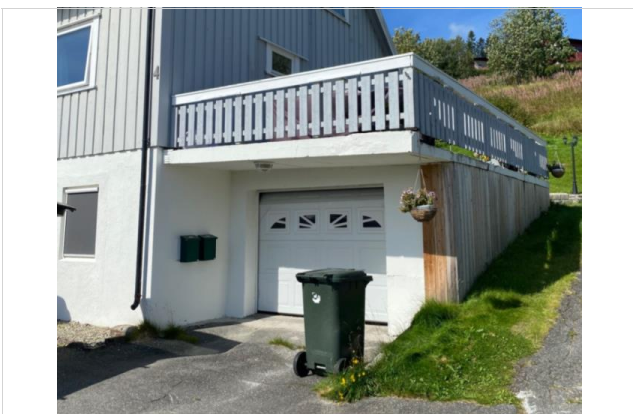
Garasje.

Garasje har store setningsskader i mur samt gulv Bygningen er fundamentert som plate på mark av betong og med ringmur av betonghulstein. Yttervegg er kledd med bordkledning ned mot terreng.

Yttervegger er innpresset/oppsrukket og (tak) betongdekke er telesprengt og skadd. Søyler har store skader.

Det er påvist fuktgjennomtrenging og manglende armering i yttervegger.

Garasjen står foran riving/total renovering.
