# Tilstandsrapport

Fritidsbolig

Fulufjellet hytteområde 76, 2425 LJØRDALEN

Befaringsdato: 09.08.2024

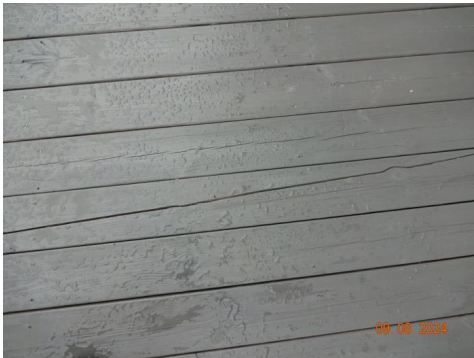
#### Vurdering av avvik:

- Det er påvist andre avvik:

Det er påvist sprekk i ett terrassebord.

- Det må foretas tiltak for å lukke avviket.

**Kostnadsestimat: Under 10 000**

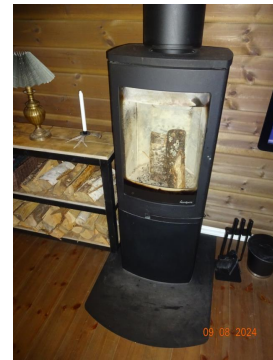
#### Vurdering av avvik:

- Det er påvist andre avvik:

Det er påvist riss i ildstein.

- Det må foretas tiltak for å lukke avviket.

**Kostnadsestimat: Under 10 000**

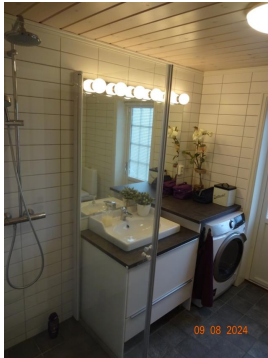
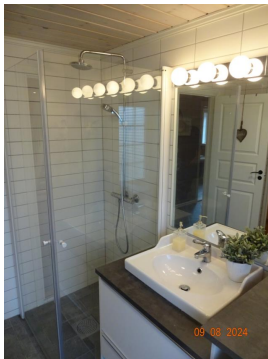
### 1. ETASJE > BAD/VASKEROM

#### TG 2 Overflater vegger og himling

Overflater med fliser.  
Fliser og fugene mellom flisene er aldri 100 % vanntett, ved riktig utførelse- oppbygging vil fuktgjennomgang stoppe mot membran. Når det dusjes direkte på flisene, er det naturlig med noe fuktighet i og på overflatene.  
Det blir ikke utført fuktsøk på veggene på denne type bad.  
Ved et eventuelt fuktsøk er det store sansynliget at fukten som ligger i overflatene og på riktig side av membran er det som blir oppdaget.  
Hvor eventuelt fuktigheten ligger er umulig å si, om den er på rette eller gal side av membran.  
Himling med panel.

#### Vurdering av avvik:

- Det er påvist andre avvik:

Innerdør må fuktbeskyttes for å lukke avviket.

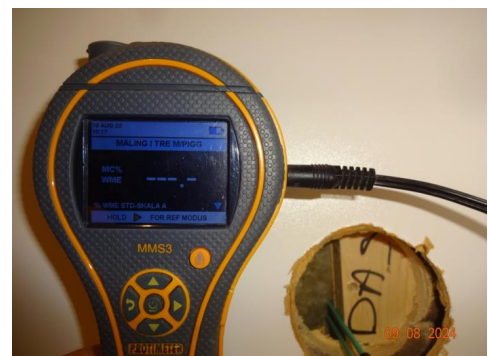
#### TG 1 Tilliggende konstruksjoner våtrom

Hulltaking er foretatt midt på delevegg mot våtsonen. Ved bruk av fuktmåler ble det ikke registrert unormale verdier.
