# Tilstandsrapport

Enebolig

Kjonbergvegen 7, 2133 GARDVIK

Rapportdato: 17.06.2025

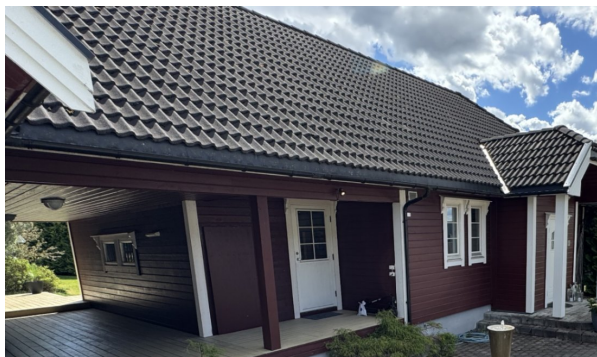
Ingen snøfangere

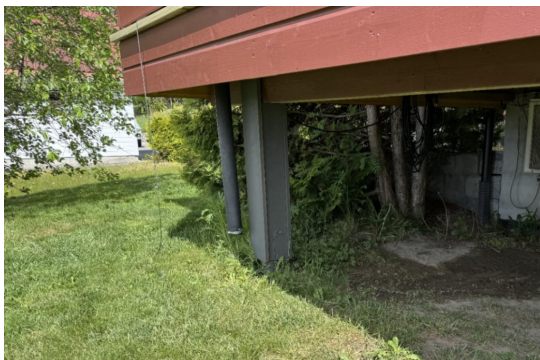
Taknedløp mot vest

Det bør etableres løsninger for bortledning av vann fra taknedløp der dette i dag mangler, for å redusere risiko for fuktbelastning på konstruksjonen.

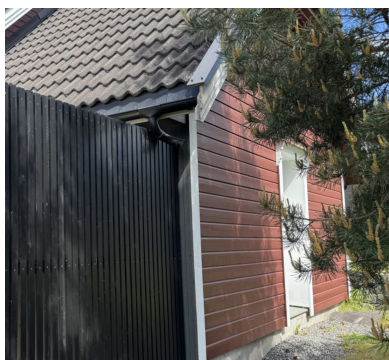
Kun utkast fra takrennekum

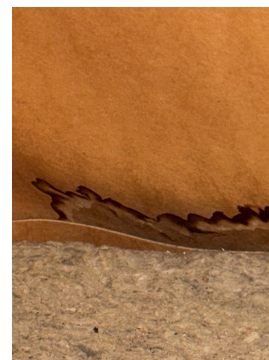
Kun en svært liten del av takkonstruksjonen er tilgjengelig for visuell inspeksjon fra trappestige. Øvrige deler er gjenbygd og utilgjengelige, og det er dermed ikke mulig å vurdere hele konstruksjonen. Det er registrert eldre fuktmerker i undertaket, mulig som følge av tidligere kondens. Det ble ikke påvist aktiv fukt ved befarings, og området fremstår tørt i dag.

Gamle fuktmerker i undertak.

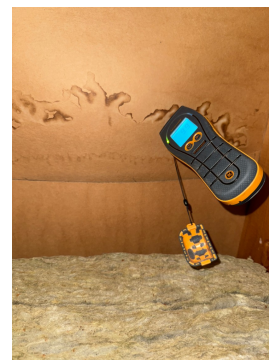
Det ble ikke påvist fukt i de tilgjengelige områdene der måling lot seg gjennomføre.

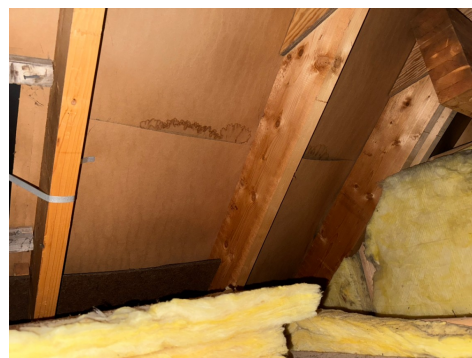
Gamle fuktmerker i undertak.

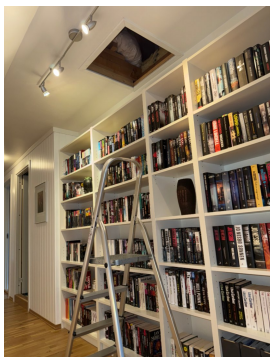
Liten inspeksjonsluke i himling over loftstue/bad.

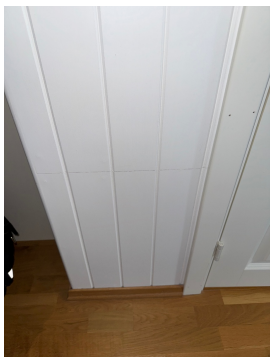
Synlige horisontal plateskjøter i 2.etg.

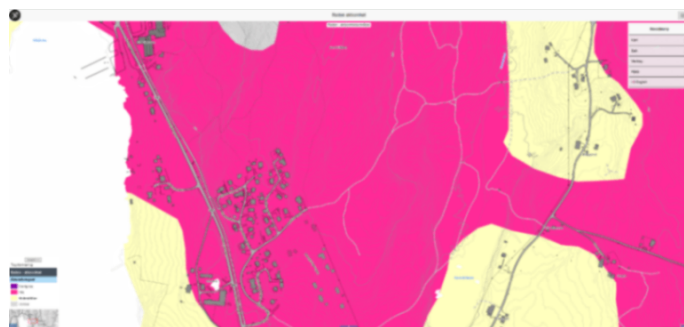
NGU Radon aktsomhetskart er definert med "høy" eller "særlig høy" aktsomhetsgrad.

- Det bør gjennomføres radonmålinger.

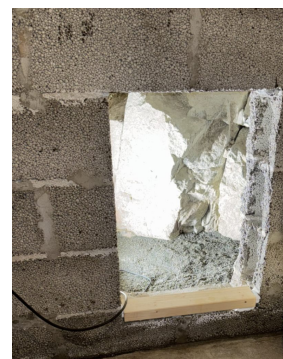
Luke til krypkjeller

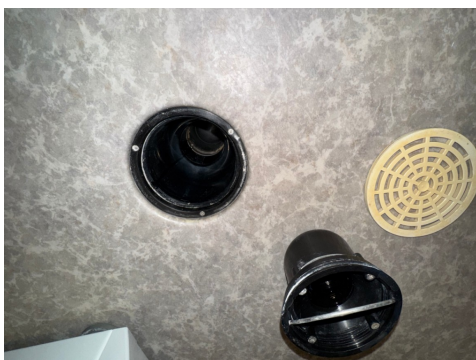
- Det er påvist mangelfull/feil utførelse rundt rørgjennomføringer e.l. som gir fare for fukt i konstruksjonen i våtsone.
- Mer enn halvparten av forventet brukstid er passert på membranløsningen.
- Mer enn halvparten av forventet brukstid er passert på slukløsningen.

Sluk i gulv med klemt belegg.

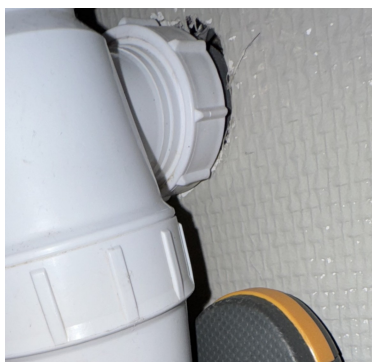
- Løsningen/utførelsen rundt rørgjennomføringer gir fare for fukt inn i konstruksjoner.
- Konsekvensen er at det kan oppstå fuktskader i konstruksjonen bak overflatematerialet. Vann kan trenge inn gjennom utette rørgjennomføringer og forårsake fuktskader ved fukttilførsel gjennom enten bruksvann eller lekkasjevann.

Rørgjennomføring vegg i utslagsvaskens våtsone.

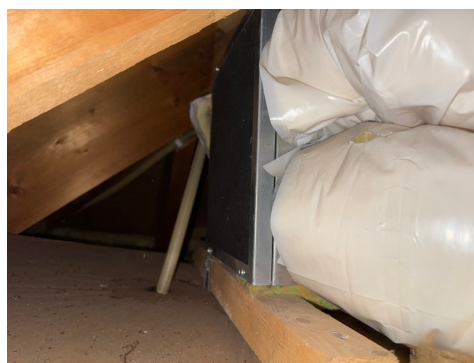
- Dårlig ventilasjon på et våtrom kan føre til alvorlige konsekvenser som fuktskader og muggvekst.

Ventilasjonssentral på loft

Det anbefales å få kontrollert og forbedret avtrekksfunksjonen.

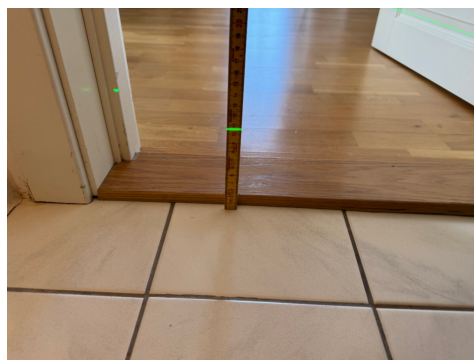
- Det er påvist at høydeforskjell fra topp slukrist til gulv/synlig topp membran ved dørterskel er mindre enn 25 mm.
- Det er påvist avvik i fallforhold til sluk i forhold til krav i forskrift på byggetidspunktet.
- Det er påvist sprekker i fliser.

Høyde 10,5cm målt topp gulv ved dør. Dvs. høydeforskjell på 15mm fra topp sluk.

- Et bad med manglende/redusert fall til sluk blir mindre funksjonelt og sikkert for brukeren. Dette kan medføre stående vann på gulvet, vann som ikke ledes effektivt til sluket, økt risiko for at vann renner ut av rommet og redusert sklisikkerhet på gulvet.
- Fliser må skiftes.
- Det må gjøres tiltak for å utbedre avviket.

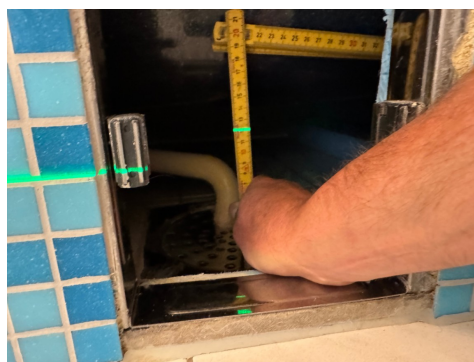
Høyde målt 12cm topp slukrist.

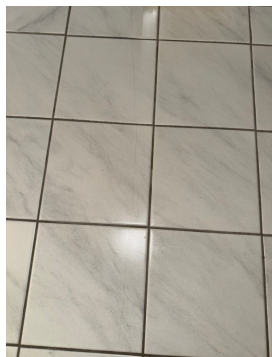
Sprekker i flere gulvfliser

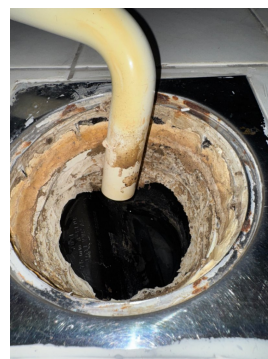
Slukets alder og tilstand gir økt risiko for lekkasjer i overgang mellom gulv og sluk, spesielt ved belastning over tid. Dette gjelder særlig dersom det ikke foreligger en fungerende, tett tilkobling mellom membran og sluk.

Innsmurt sluk.

Sluket må sjekkes og rengjøres jevnlig. For å få tilstandsgrad 0 eller 1 må slukløsning og tettesjiktet skiftes ut. Nærmere undersøkelser anbefales for å avklare slukets tettesystem og funksjon, samt vurdere risiko for lekkasje.

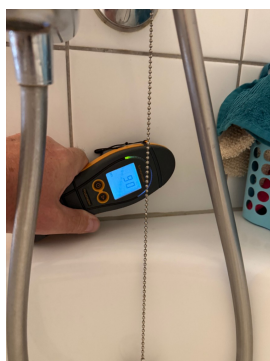
Overflatemåling uten påviste unormale fuktverdier

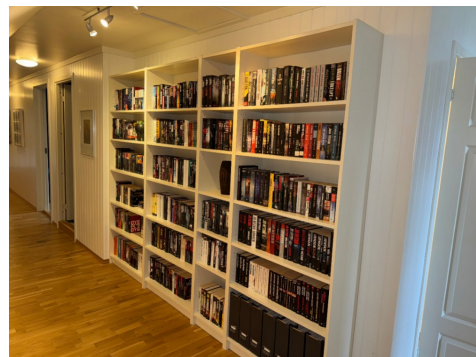
Bokhylle med bakvegg fastmontert bak servantområde

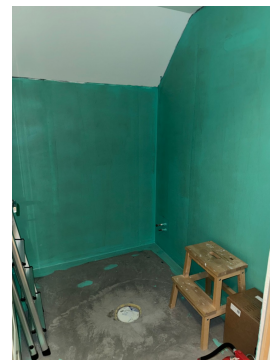
Påbegynt våtrom i tilstøtende rom bak badekar.

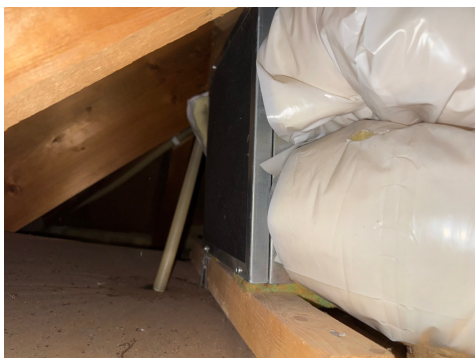
Ventilasjonsenhet på loft.

Det anbefales å få kontrollert og forbedret avtrekksfunksjonen.

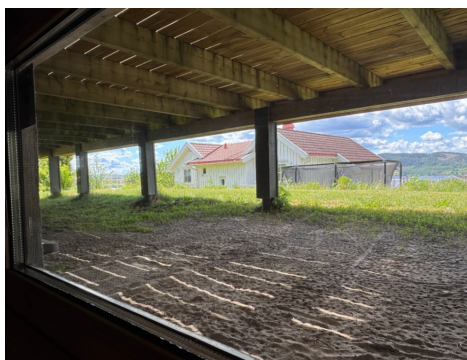
Terrenget er generelt flatt, med stedvis noe motfall (spesielt under terrassen). Dette medfører risiko for vannansamling inntil bygningskroppen, noe som over tid kan føre til økt fuktbelastning på grunnmur, kjellervegger og dreneringssystem. Terrenget ligger i tillegg høyere enn fuktsikringen på deler av grunnmuren, noe som forsterker risikoen for fuktopptak i konstruksjonen. Dette kan i lengden gi fare for fuktskader eller redusert levetid på bygningsdeler.

Motfall på terreng

Det anbefales å justere terrenget slik at det faller vekk fra grunnmur (minimum 1:50 de første 3 meterne), samt å etablere eller forbedre løsningen på taknedløp.
