Tilstandsrapport

📍 Rosenhoffgata 7F, 0569 OSLO

gnr. 226, bnr. 48

Rapportdato: 22.04.2026

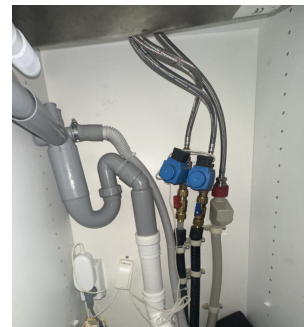
Røropplegg i boligen fremstår med: vanntilkobling med Pex-rør, samleskap med rørkurser og stoppekran er plassert på bod. Stoppekraner er testet og fungerer som de skal. Det er montert Waterguard i benkeskap på kjøkken.

Samleskap med rørkurser og stoppekraner

Røropplegg i kjøkkenbenk med Waterguard

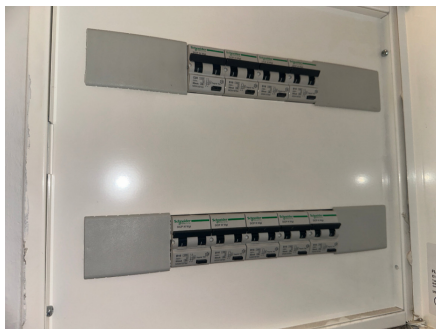
Sikringskap med automatsikringer.
