# Tilstandsrapport

Enebolig

Herman Baggers gate 20 A, 3717 SKIEN

Befaringsdato: 24.04.2024

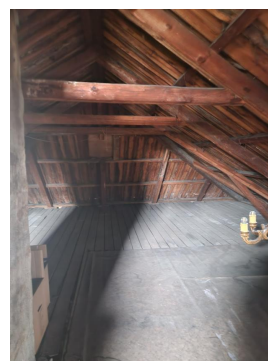
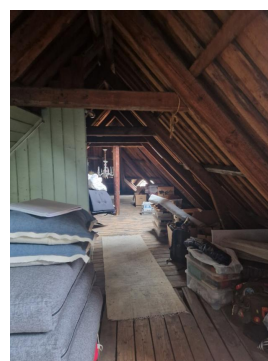
Boligens takkonstruksjon består av plassbygget takverk med sadlet takverk med halv-valm. Konstruksjonen er bærende på yttervegg og innervegg. Undertak av trevirke/over og underligger. Adkomst til loftsrom fra trapp. Konstruksjonen er godt kontrollert. Ingen tegn til kondens eller lekkasjer ble registrert. Det anbefales på generelt grunnlag og tilleggs isolere loft som ett energisparende tiltak.

Loft bør isoleres som et energisparende tiltak.

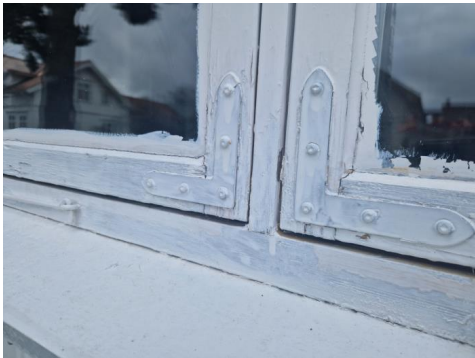
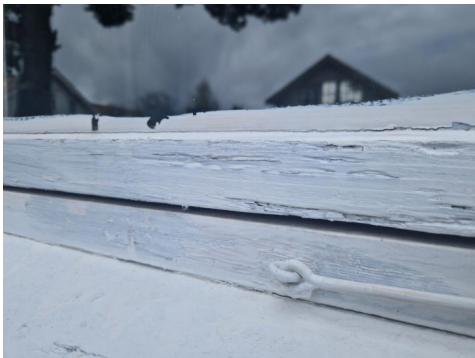
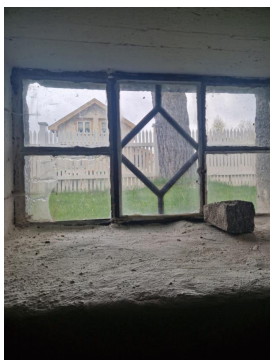
## ! TG 2 Vinduer

- Karmene i vinduer er slitte og det er sprekker i trevirket.

Vinduer med stedvis høy slitasje. Eldre kjellervinduer med utgått levetid. Stedvis tiltak/utskiftninger må beregnes.

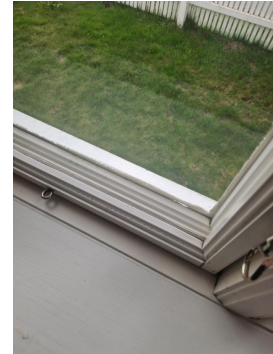
Eldre kjellervinduer fra byggeår

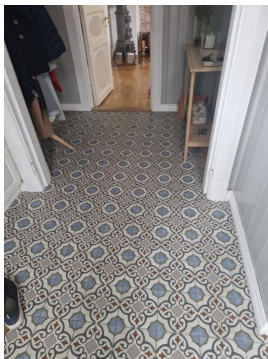
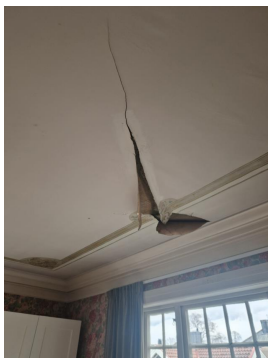
Skade i trekt strie himling med maskin papir.

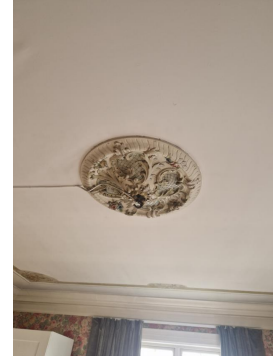
Rosett i himling.

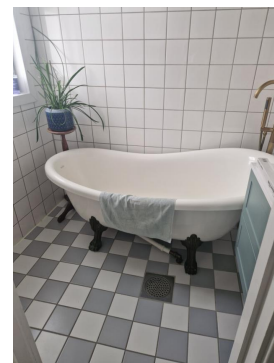
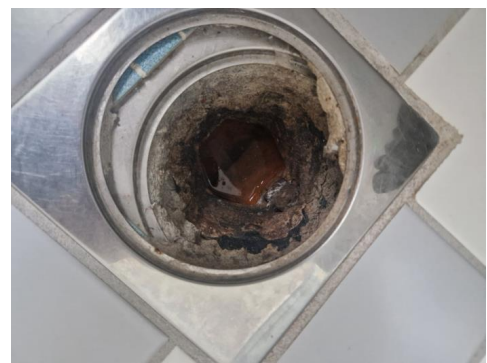
- Våtrommet må totalrenoveres. Alle forhold med tettesjikt, våtsone, sluk m.m. må dokumenteres.

Eldre jernsluk i gulv.

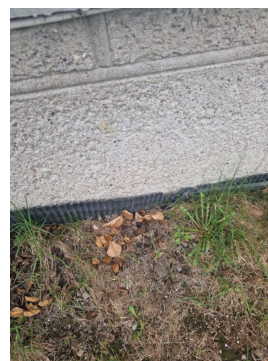
Drenering skiftet rundt boligen på syd og vestvegg. Synlig knotteplast på grunnmur. Resterende drenering trolig fra byggeår. Trolig eldre teglør. Med tanke på alder og boligen byggemåte vil rom under terreng alltid ha en vis form fukt fuktopptrekk fra grunn. De fleste flater i kjeller består av fritt eksponert murverk med fliser på gulvflater. Faren for store fuktskader vurderes derfor som liten.

- Overvåk tilstanden jevnlig. For å få tilstandsgrad 0 eller 1 må dreneringen skiftes ut, men tidspunktet for når dette er nødvendig er vanskelig å si noe om. Bruken av underetg/kjeller vil og være avgjørende.

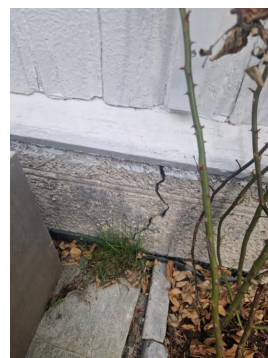
- Grunnmuren har sprekkdannelser.

Sprekk i mur.

- Lokal utbedring må utføres.
