Tilstandsrapport

Hytte

Reinfjellia 34, 8611 MO I RANA

Befaringsdato: 09.09.2025

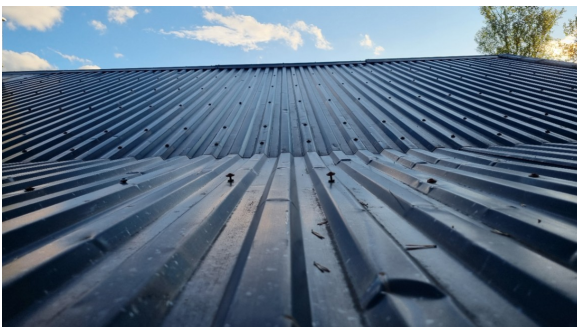
Stedvis bulker i taktekket og stedvis svekkelser i innfestningen.

Inspeksjon av taktekket.

Overvåk tilstanden jevnlig. For å få tilstandsgrad 0 eller 1 må tekkingen skiftes ut, men tidspunktet for når dette er nødvendig er vanskelig å si noe om.

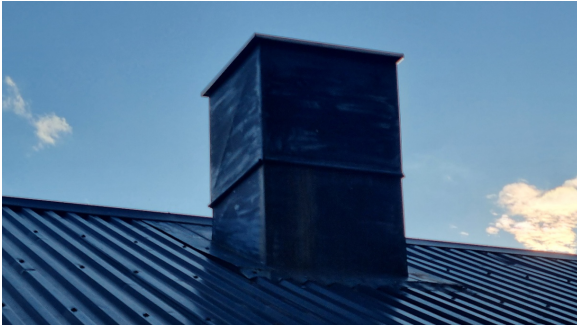
- Det mangler snøfangere på hele eller deler av taket, men det var ikke krav om dette på byggemeldingstidspunktet.
- Det mangler tilfredsstillende adkomst til pipe for feier.

Kontroll av pipebeslag.

- Stigetrinn for feier må monteres.

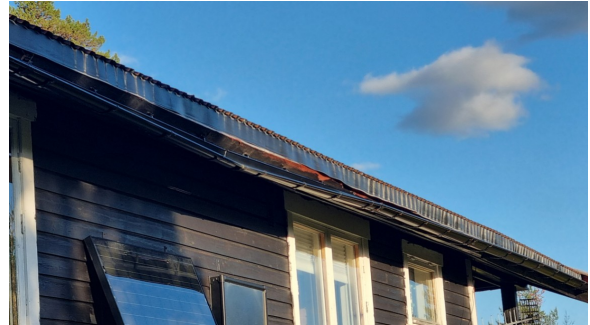
Nedbøyning i renne.

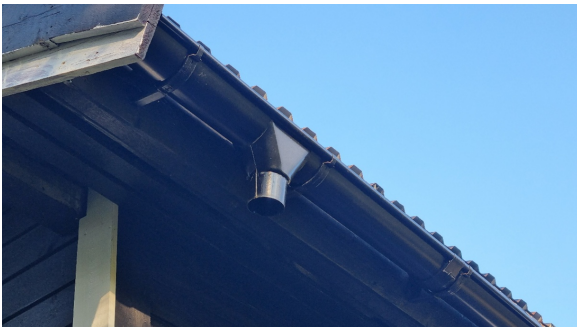
Hytta er ikke tilfredsstillende utstyrt med renner og nedløp.
Manglende stige til pipen.

;Manglende nedløp

Montering av renner og nedløp hvor dette mangler bør påregnes.

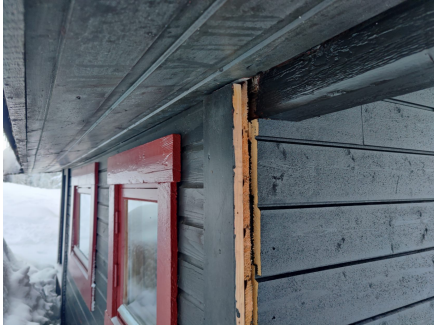
Manglende hjørnekasse på hjørnet mot nord.

Manglende hjørnekasse.

Monterer manglende hjørnekasse.

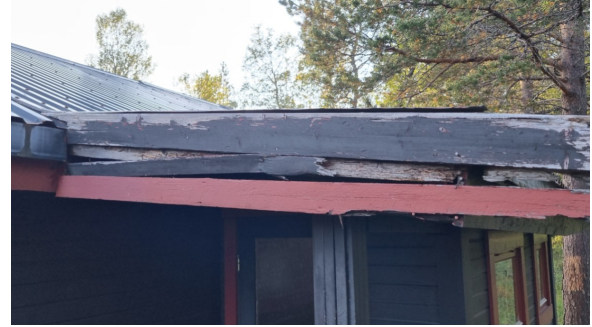
Råteskade i vindskibord og raft ved bi-inngangen, samt stedvis råteskader i kledningen mot nordøst.

Råteskade i vindskibord.

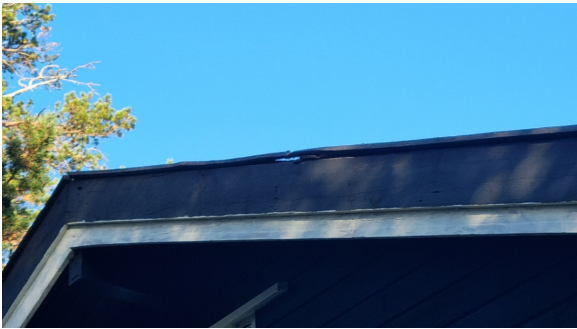
Råteskade i vannbord over vindskibord

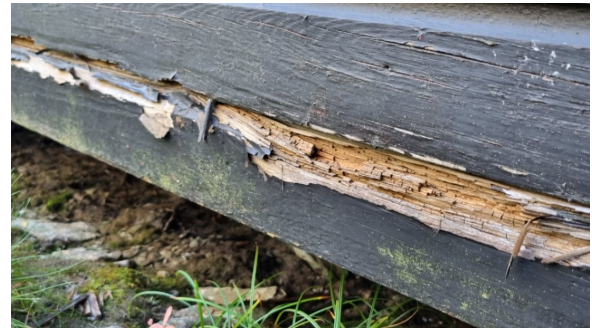
Råteskade i ytterkledning.

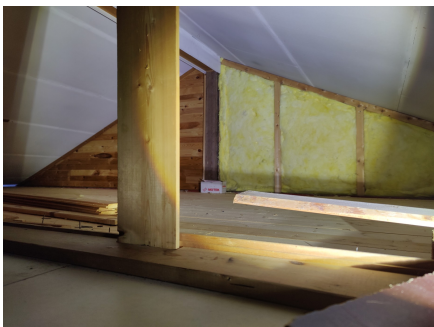
Åpen isolasjon i det ene hemsrommet.

- Det må gjennomføres ytterligere undersøkelser.

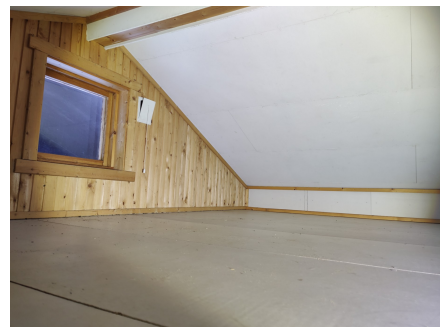
Spor etter mus på hemsene med adkomst via luke i himling, usikkerhet om hvilke skader disse kan ha gjort i yttervegger og andre lukkede konstruksjoner (gulv og tak).

Spor etter mus på det ene hemsrommet (det med adkomst via luke i himling).

Utføre tette tiltak mot mus og lignende.

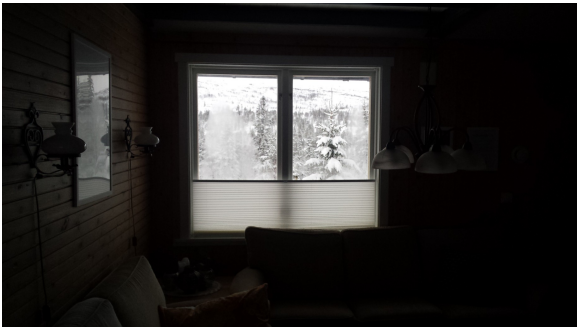
- Skadet glass i det ene stuevinduet.
- Fukt/kondens i flere av vinduene.
- Enkelte vinduer kommer i konflikt med takutstikk ved åpning.
- Tregghet ved åpning/lukking av enkelte vinduer.

Fukt/kondens i flere av vinduene.

Utskiftning av enkelte vinduer bør påregnes og overflatebehandling av de fleste vinduene må påregnes.

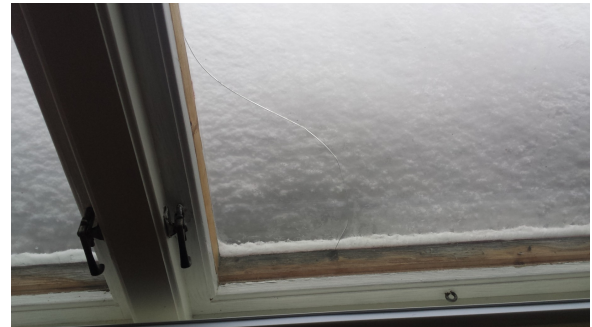
Skadet glass i det ene stuevinduet.

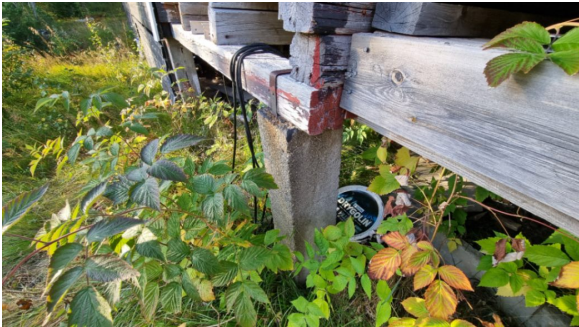
Råteskader og stedvis skjevheter/svekkelser i rekkverk.

Skjevheter i pele.

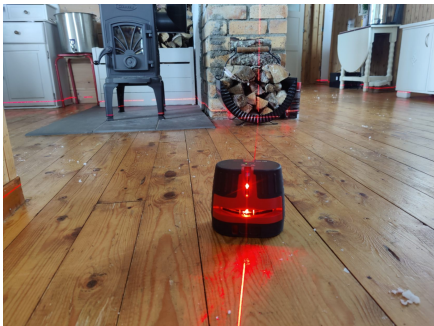
- Målt høydeforskjell på mellom 10 - 20 mm innenfor en lengde på 2 m. Tilstandsgrad 2 gis med bakgrunn i standardens krav til godkjente måleavvik.
- Målt høydeforskjell på over 15 mm gjennom hele rommet. Tilstandsgrad 2 gis med bakgrunn i at standardens krav til godkjente måleavvik.

Kontroll av planavvik/skjevheter i gulv.

- For å få tilstandsgrad 0 eller 1 må høydeforskjeller rettes opp. Det vil imidlertid sjelden være økonomisk rasjonelt som et enkeltstående tiltak i en bolig som dette. Dersom boligen en gang skal renoveres, kan man vurdere slike tiltak.

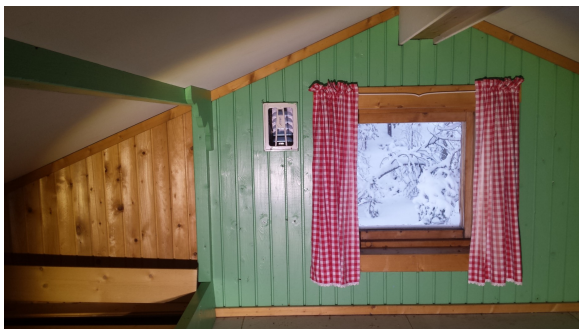
Manglende innvendig reguleringslokk på ventil på hemsene.

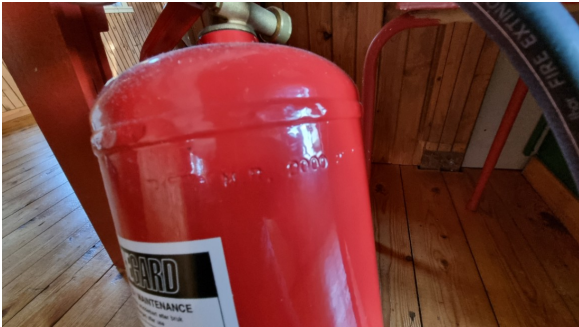
1. Er det mangler for brannslukningsutstyr i boligen iht. forskriftskrav på søknadstidspunktet, men minst Byggeforskrift 1985?
Nei
2. Er det skader på brannslukkingsutstyr eller er apparatet eldre enn 10 år?
Ja Usikkerhet angående alder på brannslukningsapparatet.
3. Er det mangler på røykvarslere i boligen iht. forskriftskrav på søknadstidspunktet, men minst Byggeforskrift 1985?
Nei
4. Er det skader på røykvarslere?
Nei

Brannslukningsapparatet er trolig eldre enn 10 år.

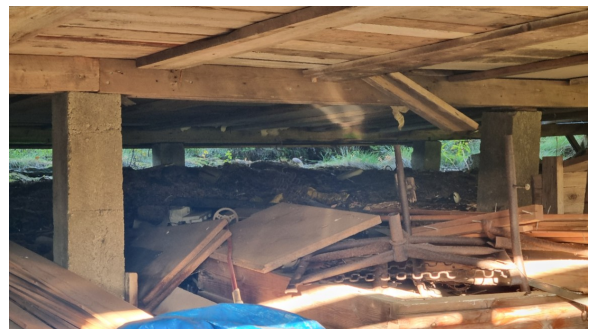
Skjevheter i enkelte peler.

Oppretting av skjeve peler bør påregnes. Overvåk tilstanden.
