Tilstandsrapport

Boligbygg med flere boenheter

Rådhusgata 1 , 1811 ASKIM

Rapportdato: 26.03.2026

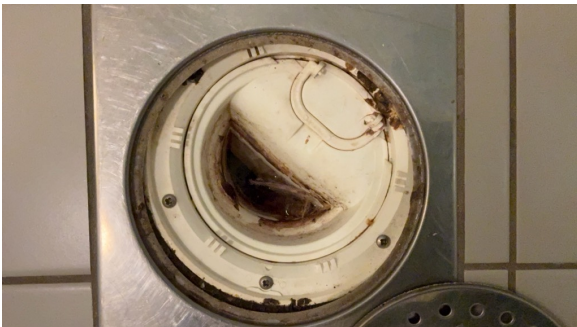
! TG 2 Sluk, membran og tettesjikt

Det er plastsluk og smøremembran med ukjent utførelse.

- Membran kan ikke konstateres (ikke synlig og det foreligger heller ikke dokumentasjon).
- Mer enn halvparten av forventet brukstid er passert på membranløsningen.
- Det er usikkert om rørgjennomføringene er riktig utført.

Membranens utførelse og tilstand kan ikke konstateres da den ikke er synlig, og det foreligger heller ingen dokumentasjon på arbeidets utførelse. Manglende dokumentasjon gir usikkerhet om konstruksjonens tetthet og levetid. Dette kan medføre risiko for fuktskader i underliggende konstruksjoner dersom membranen ikke er korrekt utført.

Dersom det ikke er benyttet mansjetter rundt rørgjennomføringer, kan tettheten i membranen være svekket. Dette medfører økt risiko for fuktinntrenging til underliggende konstruksjoner og kan på sikt føre til skjulte fuktskader og redusert levetid på våtrommet.

Eldre membraner eller tettesjikt har begrenset levetid og kan med tiden miste sin funksjon. Dette øker risikoen for fuktgjennomtrenging til underliggende konstruksjoner, som kan føre til skjulte skader, sopp- og råteutvikling samt behov for kostbar utbedring.

- Overvåk tilstanden jevnlig. For å få tilstandsgrad 0 eller 1 må tettesjiktet skiftes ut, men tidspunktet for når dette er nødvendig er vanskelig å si noe om.
- Det er viktig å merke seg at levetiden til en membran varierer basert på kvalitet, installasjon og bruk. Eldre membraner kan bli sprø og sprekke opp, noe som fører til at de mister sin vannnettende funksjon. Dette kan resultere i vannlekkasjer gjennom vegger og gulv og fuktskader.
- Det må gjøres nærmere undersøkelser. Manglende membran/tettesjikt medfører risiko for lekkasjer og fukt i konstruksjonen.

Det anbefales å innhente dokumentasjon på utført arbeid dersom dette finnes. Dersom dokumentasjon ikke kan fremlegges, bør eier være oppmerksom på at membranens tilstand er ukjent, og vurdere nærmere undersøkelse eller utskifting ved oppussing.

Det anbefales å få avklart utførelsen av tettesjiktet, eventuelt ved dokumentasjon eller kontroll. Dersom mansjetter ikke er benyttet, bør dette utbedres ved neste rehabilitering for å sikre tilfredsstillende fuksikring i henhold til dagens krav.

Det anbefales å planlegge utskifting av membran/tettesjikt ved neste rehabilitering av badet. Arbeidet bør utføres av fagkyndig og i henhold til dagens forskriftskrav og Byggebransjens våtromsnorm (BVN).
