# Tilstandsrapport

Boligbygg med flere boenheter

Smørbukkvegen 7, 2212 KONGSVINGER

Befaringsdato: 18.07.2025

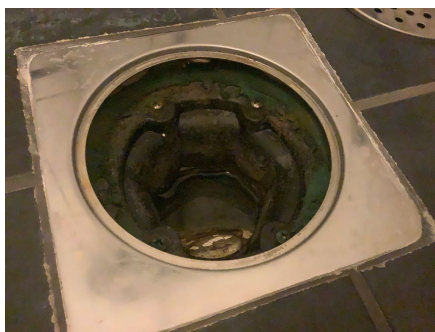
- Det er rundt sluk påvist en ikke-fagmessig utførelse av membran/tettesjikt/klemring.
- Mer enn halvparten av forventet brukstid er passert på membranløsningen.
- Mer enn halvparten av forventet brukstid er passert på slukløsningen.

Det er ikke brukt klemring for tilslutning mellom sluk og gulvmembran, dette medfører at det ikke er tett tilslutning mellom sluk og membran på den måten som montasjeanvisninger anviser.

Det er ikke brukt klemring for tilslutning mellom sluk og gulvmembran.

- Overvåk tilstanden jevnlig. For å få tilstandsgrad 0 eller 1 må slukløsningen skiftes ut og sannsynligvis må også membransjiktet skiftes/utbedres. Det er imidlertid vanskelig å si noe om tidspunktet for når dette er nødvendig.

Med bakgrunn i de symptomer som er beskrevet for badet så anbefales det at det monteres tett dusjkabinett dersom rommet ønskes benyttet videre i lang tid.

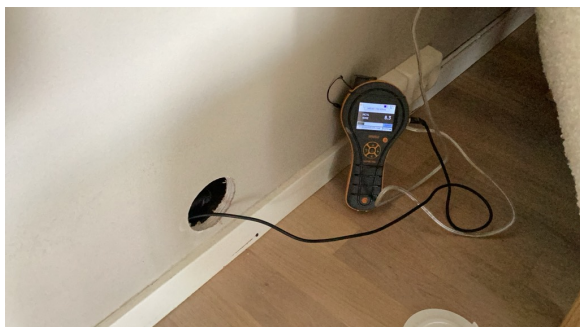
Hulltaking er foretatt uten å påvise unormale forhold.

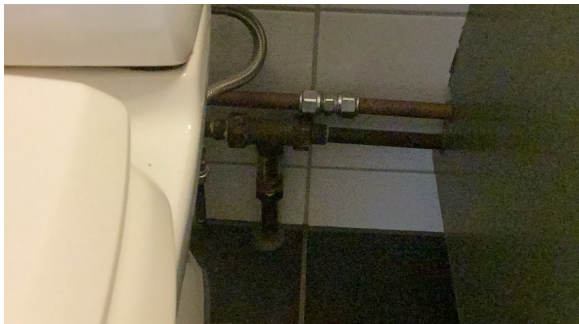
- Mer enn halvparten av forventet brukstid er passert på innvendige vannledninger.

Stoppekran på bad.

- Det er ikke behov for utbedringstiltak siden anlegget fungerer i dag, men ut ifra alder kan skader plutselig oppstå på eldre anlegg.
