# Monrads gate 1 E

## 0577 OSLO

### Tilstandsrapport Eierskifte

Befaringsdato  
**10.6.2025**

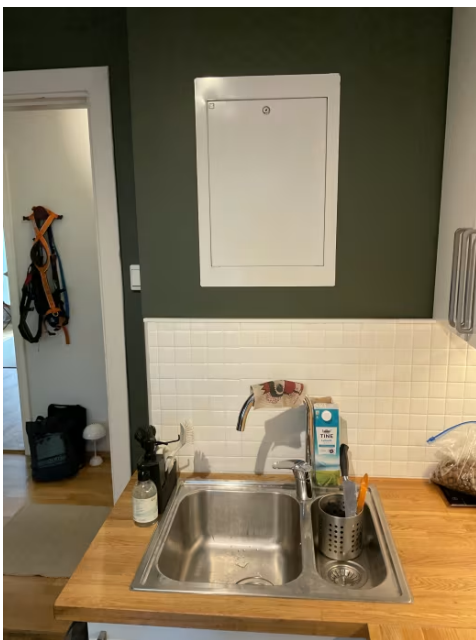
## 6.6 Vannledninger

Vannrør er skiftet i forbindelse med oppgradering av bad/kjøkken.

| Fordelerskap er plassert på kjøkken. | |
| Det er stoppekraner i fordelerskapet. | |

TG-1

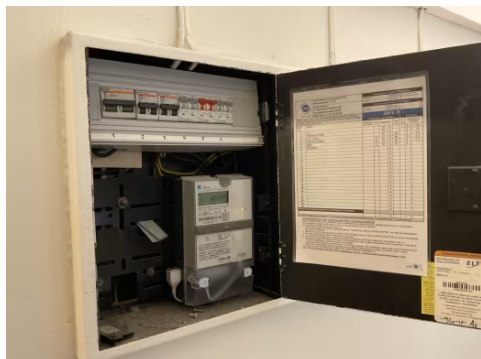
## 6.7 Elektrisk

| Det elektriske anlegget er oppgradert, usikkert når. | |
| Er det manglende samsvarserklæring på arbeider utført etter 01.01.1999? | Ja |

Det er ikke fremlagt samsvarserklæring på elektrisk arbeid/anlegg montert etter 01.01.1999.

Det er kursfortegnelse i sikringsskapet. Det er ikke sjekket om kursene er i samsvar med kursfortegnelsen.

TG-2 er satt pga. manglende dokumentasjon/ samsvarserklæring på deler av anlegget.

Boligen har et eldre elanlegg uten dokumentasjon. Det bør gjennomføres en utvidet el-kontroll av en kvalifisert elektrofaglig person, og nødvendige tiltak vurderes deretter.

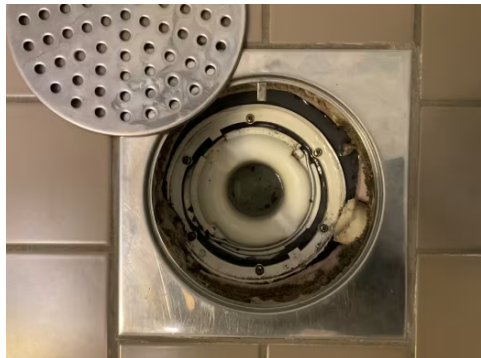
## 6.10 Våtrom: Bad/wc

Det er fliser på vegger og gulv med vannbåren gulvvarme.

Badet er rehabilitert/pusset opp i 2013 i regi av aksjelaget.

Det er en høydeforskjell på ca. 3 cm fra topp slukrist til topp flis ved døren.

Overflatene er godt vedlikeholdt.
