# Nikolai Astrups gate 8 4307 Sandnes

## Tilstandsrapport Eierskifte

Boligtype: Enebolig

Byggeår: 1958

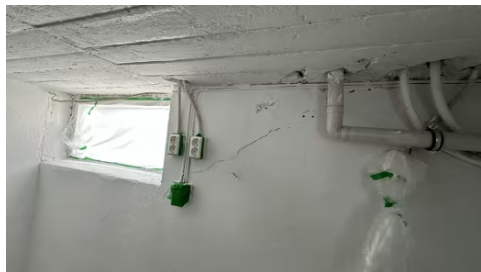
### 6.2 Grunnmur og fundament

| <p>Stedvis noe riss/sprekker/avskalninger i pussen/maling.</p> <p>Setning i grunnmur i vaskerom kjeller.</p> <p>Enkelte riss/sprekker i er påregnelig normalt og skyldes i hovedsak tørkesprekker i betongen (svinnriss).</p> <p>Registrert saltutslag på synlig grunnmur og betonggulv, ukjent om det er montert diffusjonsplast i gulv.</p> | |

| <p>Det anbefales å foreta en gjenpussing av sprekker i grunnmur for å hindre fuktinntrekk/frostsprengning, samt observeres over tid, med tanke på om dette er under utvikling eller er stabilt.</p> | |

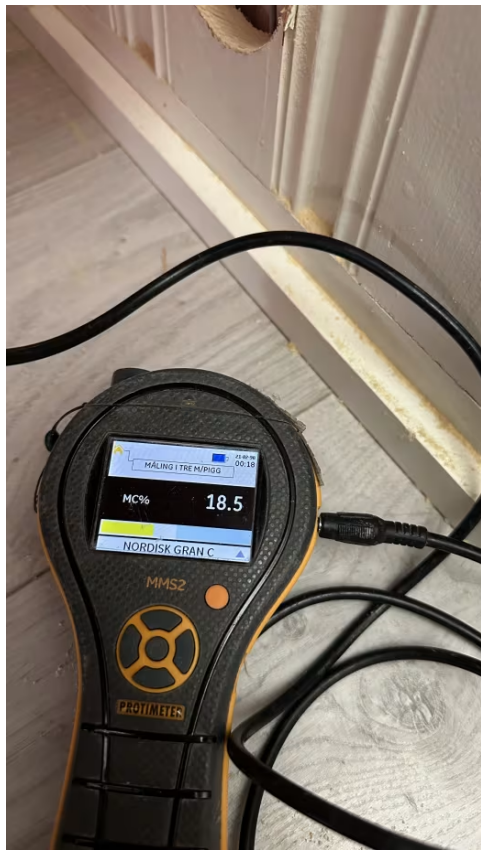
## 6.4 Rom under terreng

Ved fuktmåling i treverk i forbindelse med hulltaking, måles et fuktinnhold som er over faregrensen for utvikling av skader.

Det registreres mineralutslag (salt/kalkutslag) i overflater, som indikerer at det er en fuktgjennomgang i grunnmur. Dette er ikke uvanlig for for boligen fra denne tidsperioden da kjellergulv og fundamenter ligger etablert uten spesiell fuksikring mot grunnmasser. Påforet vegger i kjellerstue med skumplastisolasjon, dette er ikke iht dagens tekniske anvisninger. Anbefales utbedret ved fremtidig renovering.

Opprette bedre ventilering i bolig generelt.  
Innredning/oppgradering av kjeller bør gjøres sammen med oppgradering av utvendig drenering.

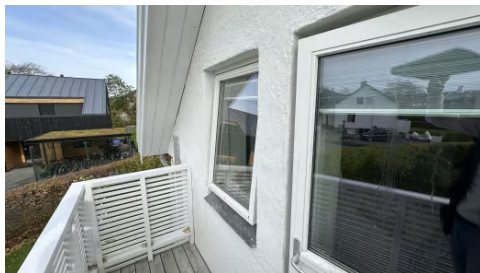
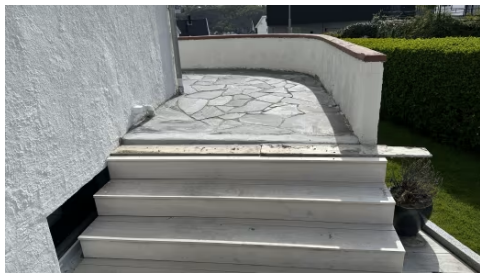
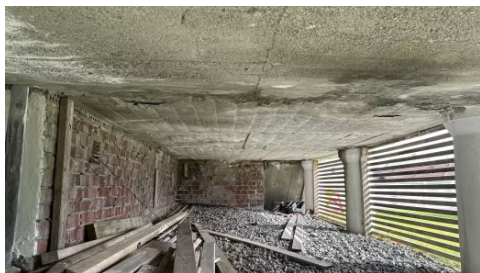
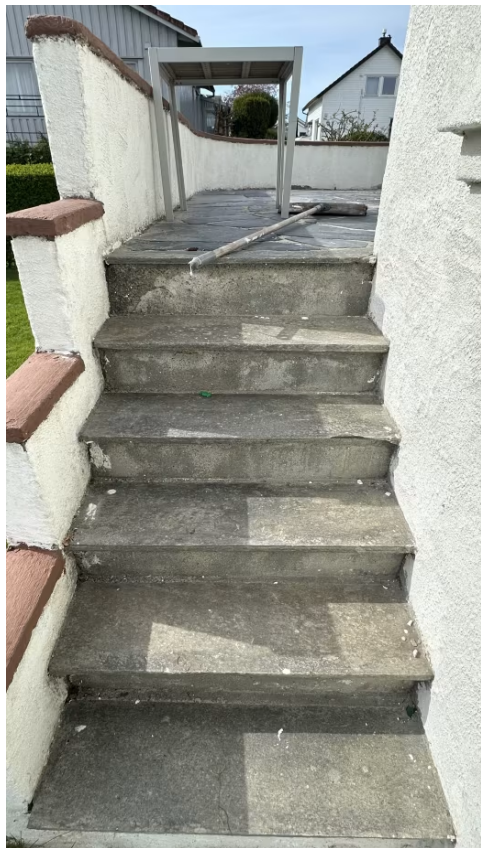
## 6.5 Balkong, terrasse, platting

Rekkverk 2. etasje målt til cm 99/100cm.  
Rekkverk entre og balkong 1. etasje målt til ca 64 cm  
Manglende håndløper til trapp balkong 1. etasje.  
Stedvis avskalling, og synlig korrodering arming i underside balkong 1. etasje.

For å lukke avviket må høyden på rekkverket heves til dagens krav på 100 cm.  
Balkong 1. etasje  
Opprette tekking på membran, bedre drenering, samt pusse skadet betongdekke.

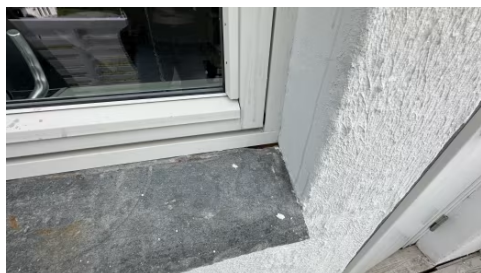
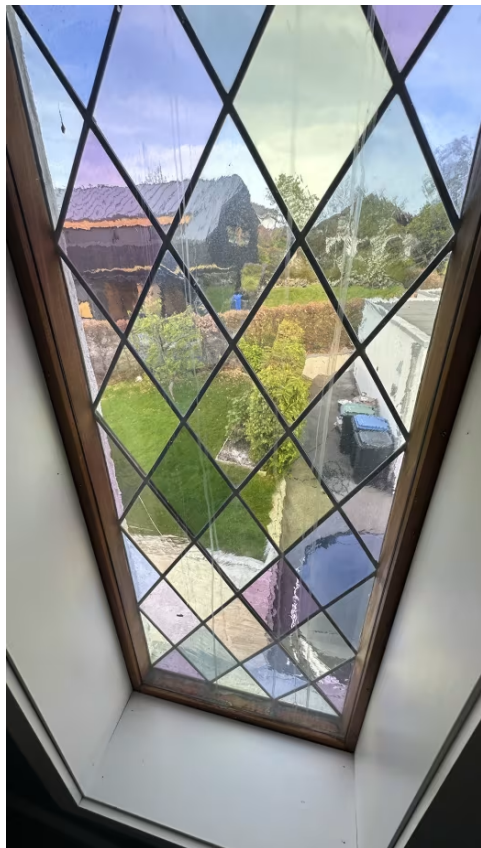
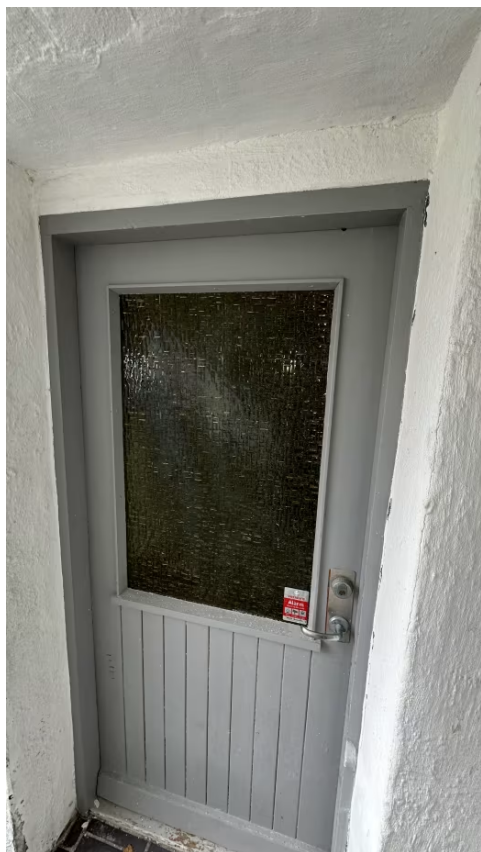
## 6.6 Vinduer og dører

- Stedvis krakelering og avskalling i utvendige karmen/glasslister som er mye utsatt for sol og fuktighet.
- Kondensering i vinduskarmen i kjellerstue, dette skyldes normalt for liten utskiftning av inneluften.
- Mangelfull tetting omliggende vindu ved balkong, ingen registrerte følgeskade.
- Sprekk i glass i trapp mellom 1 og 2. etasje, ingen registrert følgeskade.
- Kjellerdør henger og tar i karm.

Vinduer med varierende alder, nedbrytning i enkelte karmen/glasslister som er mye utsatt for sol og fuktighet.

Utskifting av enkelte eldre dører og vinduer med slitasje må påregnes på sikt.

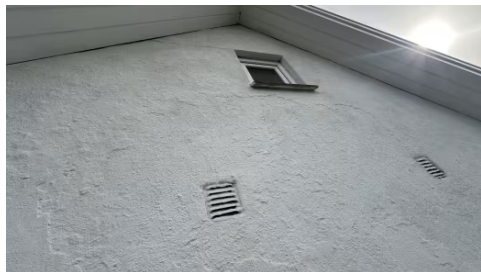
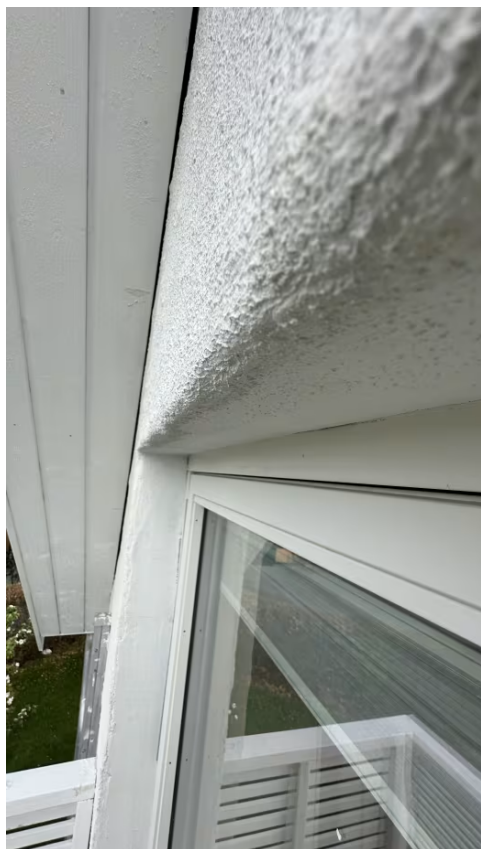
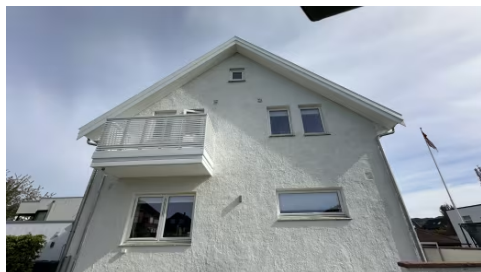
## 6.7 Yttervegger

| <p>Stedvis riss/sprekker/avskalling i pusset yttervegg.<br/> Manglende fall på smyg over enkelte vinduer.<br/> Korrodering i ventilhetter i yttervegg.<br/> Yttervegg må behandles med diffusjonsåpen maling slik at en eventuell fukt kan slippe ut. Ikke nærmere kontrollert.<br/> Normal levetid for puss/om pussing er 10 til 40 år.</p> | |

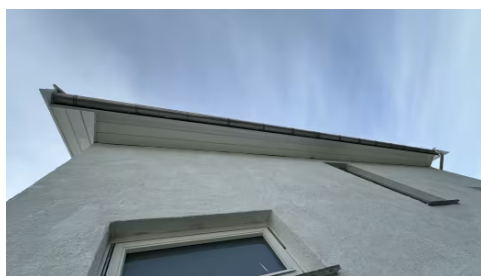
## 6.10 Takkonstruksjon

Manglende ventilerings på deler av takutstikk, dette kan føre til kondensering, ingen registrerte følgeskader på befaringsdagen.

Lufting av takkonstruksjonen bør forbedres for å redusere risikoen for fuktskader pga kondensering på loft.

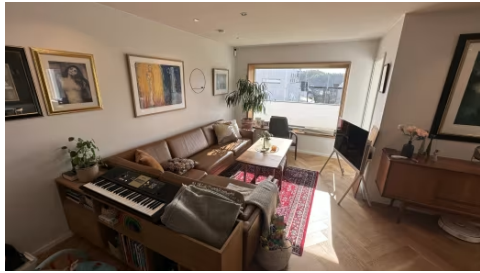
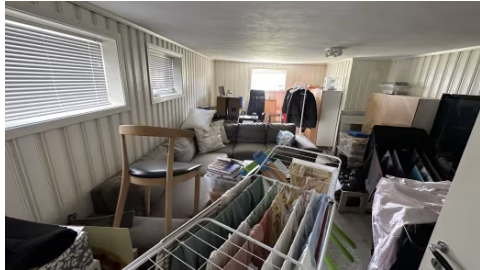
## 6.13 Etasjeskille og gulv på grunn

Toppdekker og overflater med varierende alder, stedvis noe brukslitasje og spenninger i overflater. Større og mindre ujevnheter i gulv kan forekomme i boliger, og skyldes i flere tilfeller varierende krymping i treverk og da gjerne i kombinasjon med lange spenn og nedbøy. Mindre ujevnheter i gulv er påregnelig normalt i stedstøpte gulv på grunn og enkelte riss/sprekker skyldes normalt noe bevegelse og svinnriss i betongen.

Ved enkel og vilkårlig nivellering registreres det høydeforskjell på ca 8 mm avvik på total planhet i 1 og 2. etasje.

Manglende tilkomst for kontroll av kjeller på befaringsdagen. Ift. konstruksjons oppbygging og manglende avretting må det påregnes støtte avvik i denne etasjen.

Ellers ikke behov for umiddelbare tiltak men ved evt. legging av nytt gulv som stiller krav til planhet av underlaget, må tiltak påregnes.

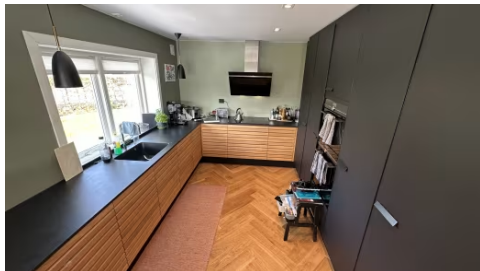
## 6.14 Kjøkken: 2018

-Noe mindre svelling i bunnplate i under vaskekum og kjøleskap, ingen utslag av fukt ved overflatemåling.

-Sprekke i skuffe i frys.

Avløpsrør under kjøkkenvask bør etter strammes med jevne mellomrom, dette fordi disse over tid glir fra hverandre ved bruk av varmt og kaldt vann, og kan forårsake fuktskade i skap og eventuelt nærliggende gulv.

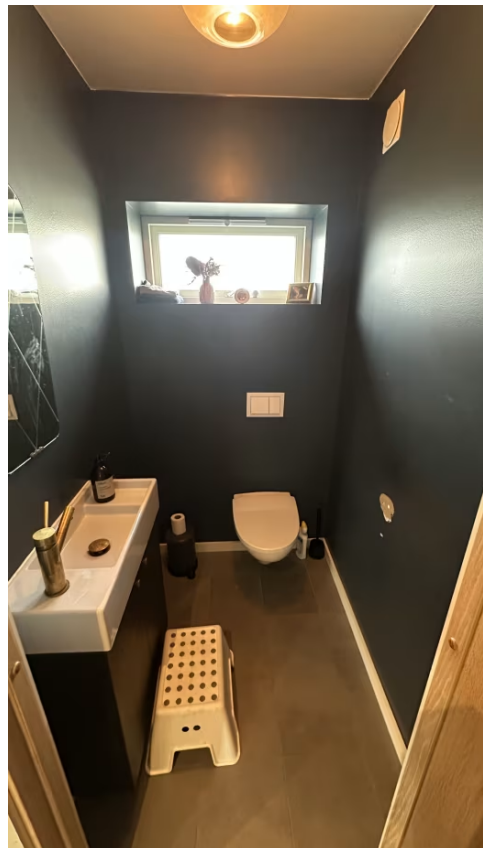
## 6.16 Toalettrom: 2016

-Det er ikke etablert noen drepsåpning for synliggjøring av eventuell lekkasje fra innebygget sisterner, og det er ikke framlagt noen dokumentasjon på annen godkjent løsning.  
-Rommet har kun naturlig avtrekk. Dette vil ikke fungere optimalt når det er liten temperaturforskjell inne og ute og når det er vindstille.  
Rommet mangler tilluft ved dør for optimal ventilering.

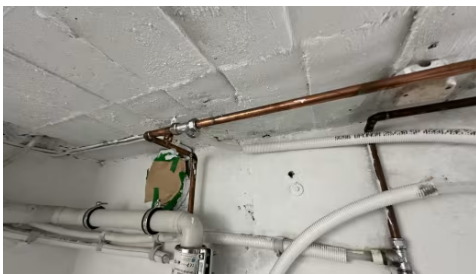
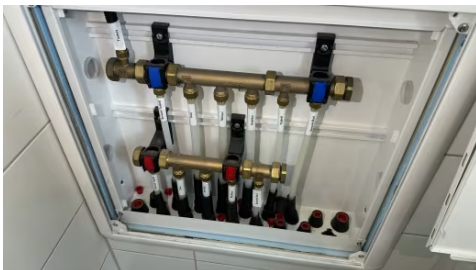
## 6.18 Vannledninger

- Stedvis iring på synlig kobberrør.
- Deler av vannrør i kjeller er ikke isolert. Dette kan medføre kondensering.
- Stoppekran er ikke kontrollert, anbefales funksjonstestet.
- Vannrør fra byggeåret har nådd en høyere alder og skader / lekkasjer kan oppstå.

Vannrør må isoleres i kalde rom for å unngå frost og kondens.

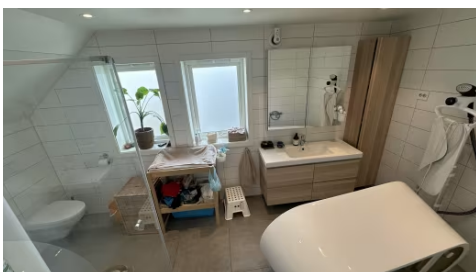
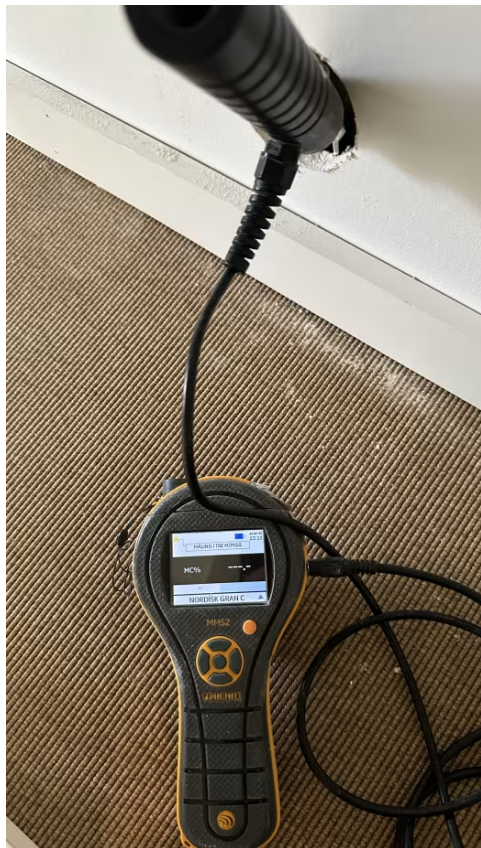
## 6.23 Våtrom: 2. etasje - Bad

| Oppsummering av overflater | TG-2 |
|---|---|
| Overflater i normal stand iht. alder.<br>Merknader:<br>-Motfall på gulv fra nedsenk til dør, funksjon ivaretatt.<br>-Noe mindre vannansamling omliggende slukrist i dusjnisen ved spyling, funksjon ivaretatt.<br>-Sprekk i en flis under fordeler skap for vann, dette skyldes utløst spenninger, funksjon ivaretatt, ingen umiddelbar behov for tiltak.<br>-"Bom", noe mangelfull dekning/heft av fliselim under en flis ved hjelpesluk. Funksjon ivaretatt. (Utbedres med bi-imp eller lignende) | |

- Det er ikke etablert noen dreksåpning for synliggjøring av eventuell lekkasje fra innebygget sisterner, og det er ikke framlagt noen dokumentasjon på annen godkjent løsning.
- Riss/krakelering i servant, ingen registrerte utettheter.

Variable fuktverdier i nedre del av vegg i dusj. Dette er trolig fukt mellom flis og membran, og er påregnelig normalt når dusj er i daglig bruk. Ingen registrert bom eller riss.  
Ingen registrert fukt ved hulltaking fra tilstøtende rom.

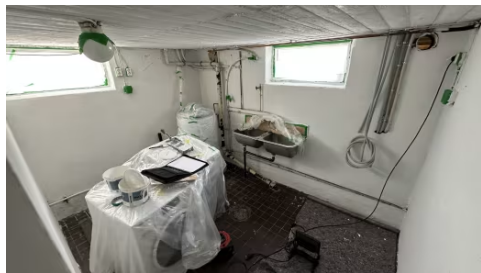
## 6.24 Våtrom: Kjeller - Vaskerom

Det er behov for totalrenovering av våtrommet!

-Registrert saltutslag i yttervegg, påregnelig normalt, skyldes manglende fuktsikring og ventilering.

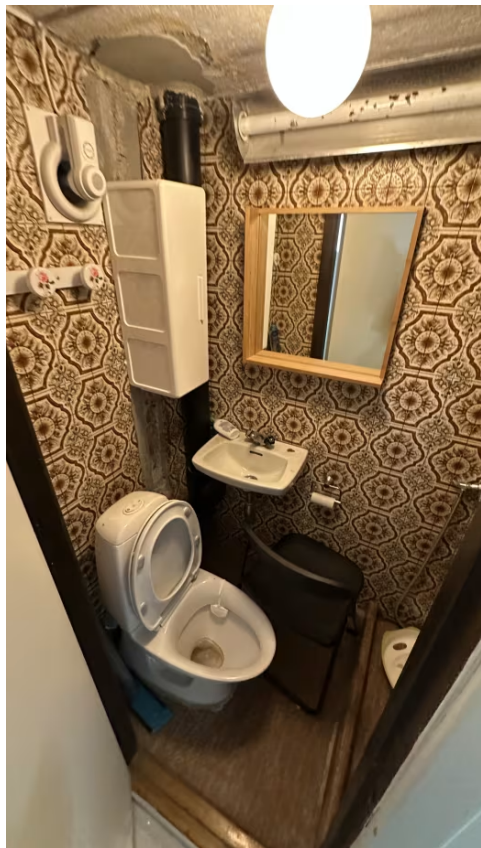
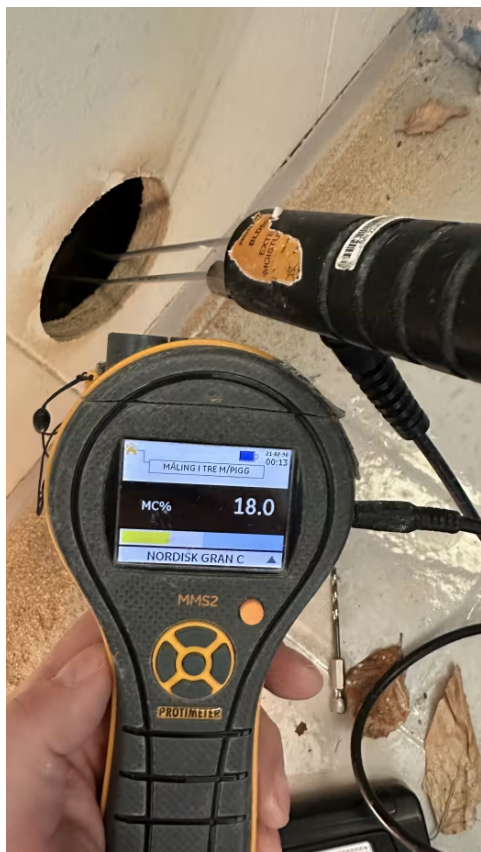
## 6.25 Våtrom: Kjeller - Bad

## Det er behov for totalrenovering av våtrommet!

-Hulltaking er foretatt fra tilstøtende, registrert variable fuktverdier og skader i treverk som tyder på utettheter.

-Sokkel til dusjnisen er høyere en dørterskel, ved en lekkasje utenfor nisjen vil gang bli påført skade.

-Drypplekkasje fra blandebatteri.

-Riss i servant

-Belegg omliggende toalett er mangelfull, rom tilfredsstillende ikke krav til tetthet.

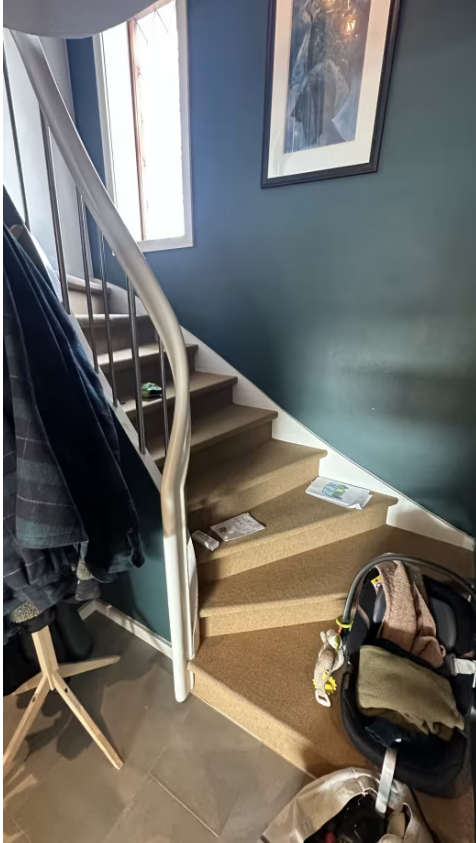
## 6.27 Øvrig: Trapp

Stedvis riss/sprekk/avskalling i pusset vange/rekkverk, stedvis avskalling i og bom i skifer flis i trinn.

Lav høyde ved nedgang kjellertrapp.
