# TILSTANDSRAPPORT FOR FRITIDSBOLIG

Gloføkli øst 16, 2448 Sømådalen

## EIERSKIFTERAPPORT™

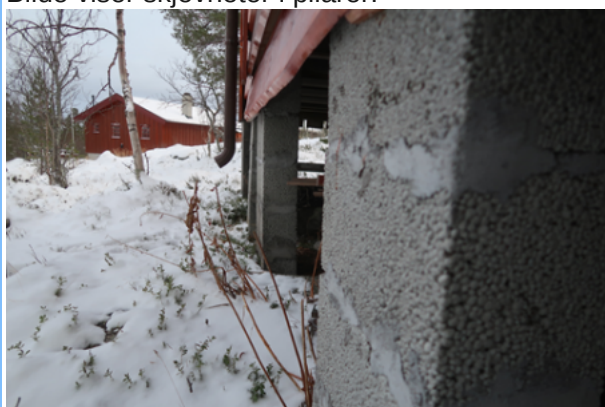
Det er påvist synlige skader og/eller skjevheter på fundamentet.

Bilde viser skjevheter i pilarer.

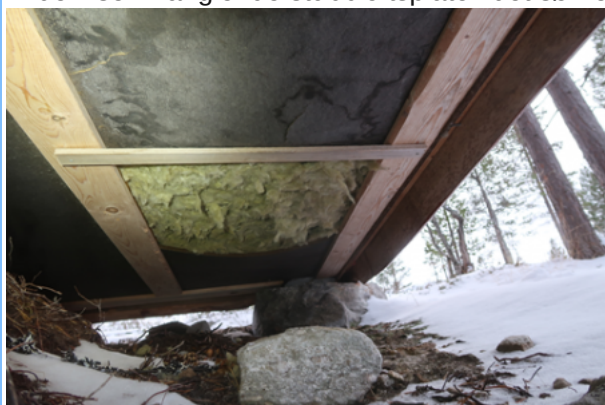
Det var på befaringsdagen lagret organisk materiale som treverk under fritidsboligen.

Bilde viser manglende stubbloftsplate i det sørvestre hjørne på fritidsboligen.

| | Utettheter, og manglende stubbloftsplater svekker isolasjonsevnen i gulvkonstruksjon, og kan gi tilgang for skadedyr, som kan skade konstruksjonen. Det anbefales at dette utbedres.<br>Organisk materiale som treverk som er lagret i krypekjelleren, kan gi grobunn for sopp og råte, som kan spre seg til fritidsboligens konstruksjon. Det anbefales at alt organisk materiale under fritidsboligen fjernes. |

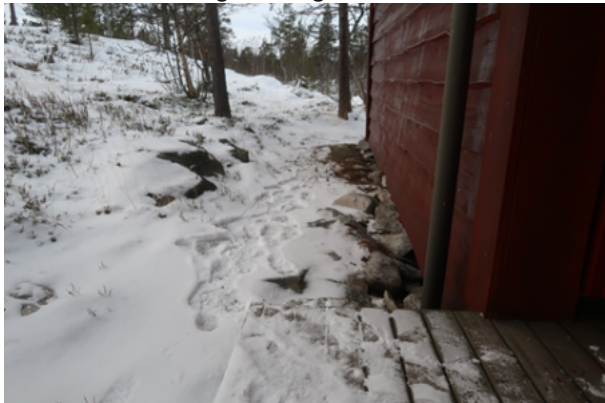
**Merknader:** Terrenget langs sørfasaden er tilnærmet flatt.

Bilde viser terrengfall langs sørfasaden.

| | Det er viktig at terrenget har hellingsgrad ut fra grunnmuren. Overflatevann skal hurtigst mulig vekk for å unngå unødige fuktbelastninger på konstruksjonen. Det anbefales at terrengfallet økes/ utbedres langs sørfasaden. Sintef byggforsk anbefaler minimum fallforhold på 1:50 i en avstand på minst 3 meter fra veggen (ca. 2 cm fall per meter). Ikke tilfredsstillende terrengfall fra konstruksjonen, øker belastningen på fundamenteringen, og kan resultere i ytterligere skjevheter på pilarer. |

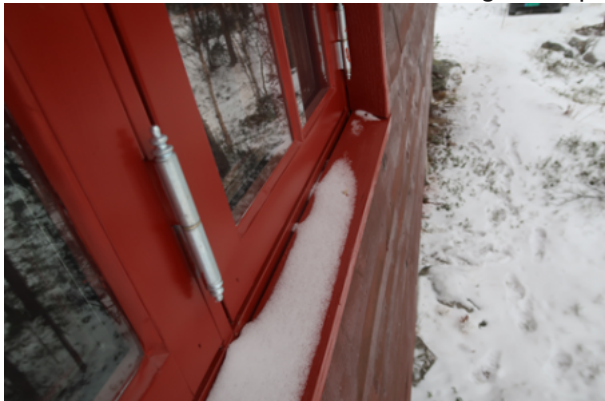
Ett vindu i stue/ kjøkken har ikke tilfredsstillende tetting mellom vannbrett og vindu.

Bilde viser utetthet mellom vannbrett og vindu på vindu i stue/ kjøkken.

| | Manglende lufting av ytterkledningen kan skade ytterkledningen og konstruksjonen over tid, i form av sopp- og råteskader, og gi forkortet levetid på ytterkledningen.<br>Ytterkledningen ligger nært terreng. Liten avstand mellom treverk og terreng kan resultere i fukt- og råteskader, og redusere levetiden på ytterkledningen. Sintef byggforsk anbefales at avstand mellom terreng og ytterkledning er minst 300 mm.<br>Ikke tilfredsstillende tetthet mellom vindu og vannbrett øker faren for fuktinntrenging, og kan forårsake skader. Tettheten må utbedres. |

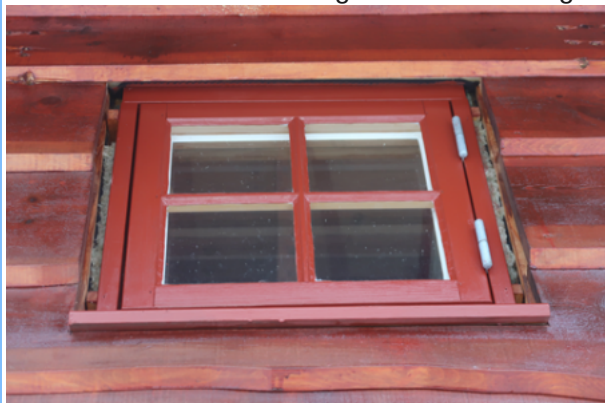
Det er påvist avvik ved beslag, vannbord, omramming, karm eller ytre tetting.

Bilde viser vindu med manglende omramming.

| | Vinduer og ytterdører må justeres for å kunne fungere tilfredsstillende.<br>Manglende beslag i underkant og overkant av vinduer og ytterdører øker faren for fuktinntrenging, og inntrenging av skadedyr. Tetthet rundt vinduer og ytterdører bør utbedres for å unngå skader. |

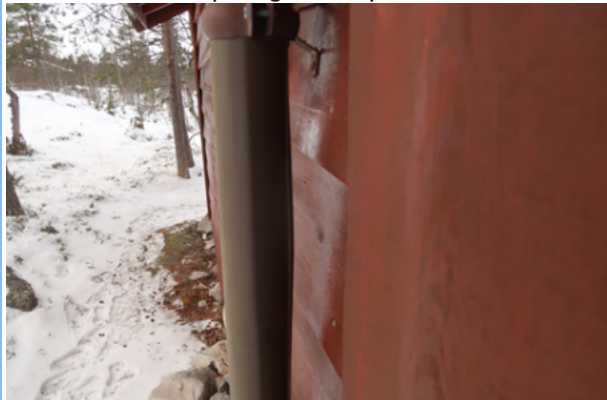
Påviste frostsprengte nedløpsrør.

Bilde viser frostsprengt nedløpsrør.

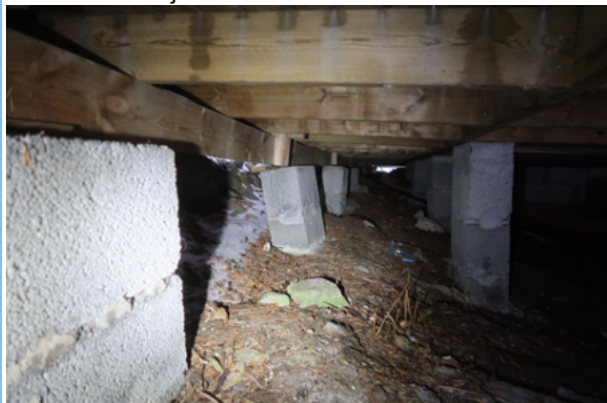
Terrassens bjelkelag er underdimensjoner.

Bilde viser skjevheter i understøttelse/ fundamentering av terrassen.

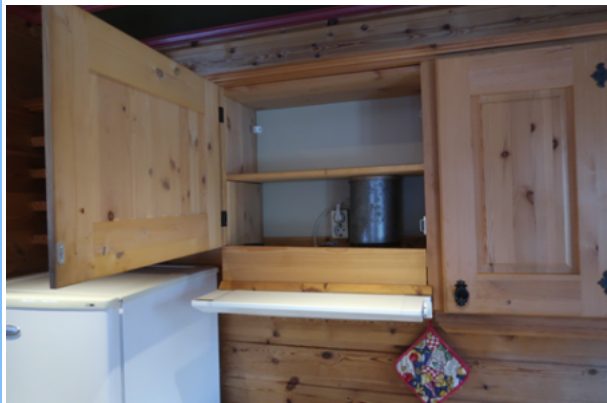
Bilde viser at ventilator ikke fører avtrekksluften ut av fritidsboligen.

| | Ventilator over komfyren fører ikke avtrekksluften ut av bygget, men benytter seg av kullfilter (omluft). Kullfilter (omluft) vurderes som en ikke tilfredsstillende løsning etter standarden for tilstandsrapporter (NS3600).<br>Ikke tilfredsstillende avtrekk fra kjøkken øker fuktbelastningen i rommet, og kan føre til et dårligere innneklima. |

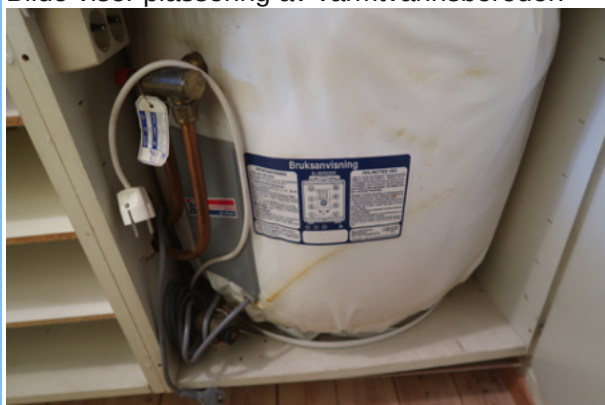
Berederen er ikke lekkasjesikret.

**Merknader:** Varmtvannsberederen er plassert i rom uten sluk, og bør lekkasjesikres for å begrense en eventuell lekkasje fra varmtvannsberederen, eller varmtvannsbereders tilkoblinger.

Forventet levetid er utløp på varmtvannsberederen.

Bilde viser plassering av varmtvannsbereder.

| | Standarden for tilstandsvurdering (NS 3600), krever lekkasjesikring av varmtvannsbereder for å oppnå TG1. Lekkasjesikring av varmtvannsbereder kan være en lekkasjeføler med automatisk avstenging av vann ved en eventuell lekkasje.<br>Forventet levetid på varmtvannsberederen er utløpt. Ut i fra alder, kan skader plutselig oppstå på eldre varmtvannsberedere. Det må påregnes at varmtvannsberederen må skiftes ut i nær fremtid. |

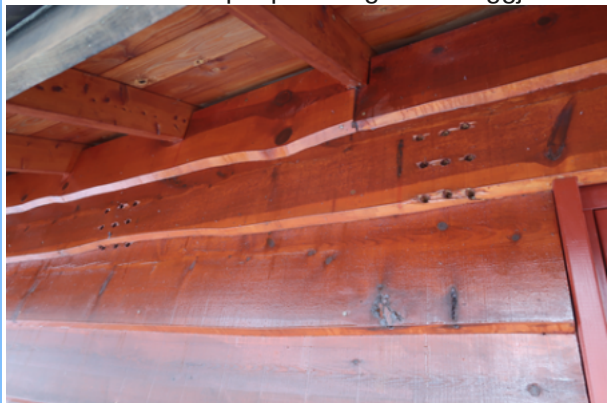
Bilde viser eksempel på manglende veggjennomføring/ ventil i yttervegg.

Det anbefales også at det etableres mekanisk avtrekk fra hygienerom, om rommet benyttes til dusjing.

| | Standarden for tilstandsvurdering (NS 3600), krever at toalettrom og kjøkken har tilfredsstillende avtrekk. Veggjennomføring/ ventiler er ikke tilfredsstillende etablert, og medfører begrenset ventilasjon og fare for fuktskader i veggkonstruksjonen. Det anbefales at gjennomføringer/ ventiler utbedre. |
