Gloføkli øst 16, 2448 SØMÅDALEN

## TILSTANDSRAPPORT FOR FRITIDSBOLIG

Gloføkli øst 16, 2448 Sømådalen

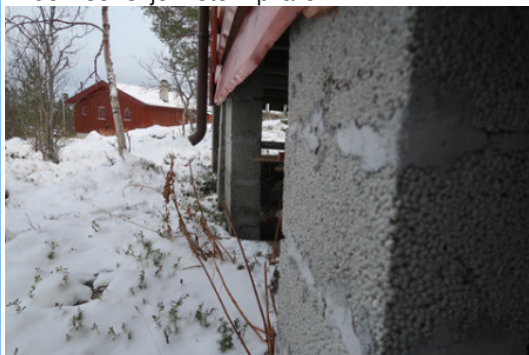
Det er påvist synlige skader og/eller skjevheter på fundamentet.

Byggegrunn er ikke kjent, ifølge NGU (Norges Geologiske Undersøkelse) består byggegrunn av avsmeltningsmorene (Ablasjonsmorene).

Bilde viser skjevheter i pilarer.

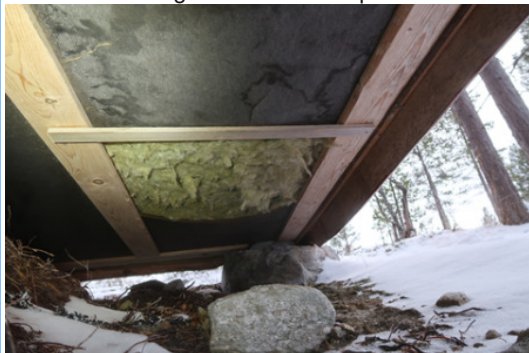
Det var på befaringsdagen lagret organisk materiale som treverk under fritidsboligen.

Bilde viser manglende stubbloftsplate i det sørvestre hjørne på fritidsboligen.

| | Utettheter, og manglende stubbloftsplater svekker isolasjonsevnen i gulvkonstruksjon, og kan gi tilgang for skadedyr, som kan skade konstruksjonen. Det anbefales at dette utbedres.<br>Organisk materiale som treverk som er lagret i krypekjelleren, kan gi grobunn for sopp og råte, som kan spre seg til fritidsboligens konstruksjon. Det anbefales at alt organisk materiale under fritidsboligen fjernes. |

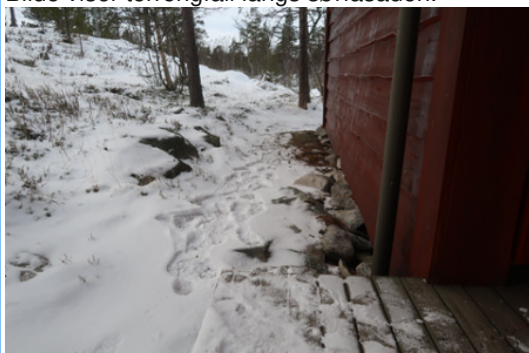
**Merknader:** Terrenget langs sørfasaden er tilnærmet flatt.

Bilde viser terrengfall langs sørfasaden.

| | Det er viktig at terrenget har hellingsgrad ut fra grunnmuren. Overflatevann skal hurtigst mulig vekk for å unngå unødige fuktbelastninger på konstruksjonen. Det anbefales at terrengfallet økes/ utbedres langs sørfasaden. Sintef byggforsk anbefaler minimum fallforhold på 1:50 i en avstand på minst 3 meter fra veggen (ca. 2 cm fall per meter). Ikke tilfredsstillende terrengfall fra konstruksjonen, øker belastningen på fundamenteringen, og kan resultere i ytterligere skjevheter på pilarer. |

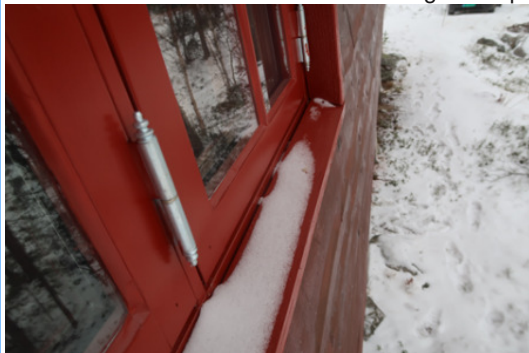
Ett vindu i stue/ kjøkken har ikke tilfredsstillende tetting mellom vannbrett og vindu.

Bilde viser utetthet mellom vannbrett og vindu på vindu i stue/ kjøkken.

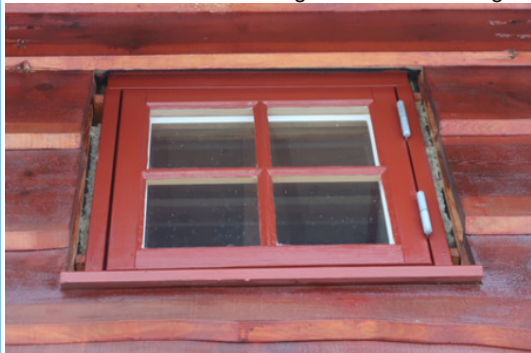
Det er påvist avvik ved beslag, vannbord, omramming, karm eller ytre tetting.

Bilde viser vindu med manglende omramming.

| | Vinduer og ytterdører må justeres for å kunne fungere tilfredsstillende.<br>Manglende beslag i underkant og overkant av vinduer og ytterdører øker faren for fuktinntrenging, og inntrenging av skadedyr. Tettethet rundt vinduer og ytterdører bør utbedres for å unngå skader. |

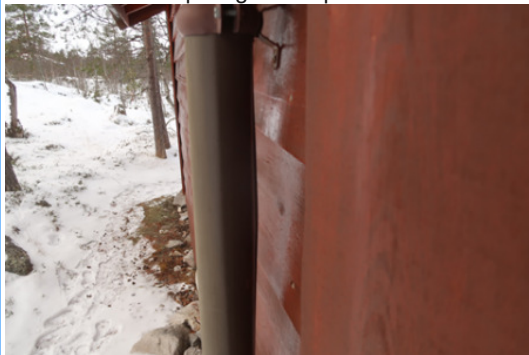
Påviste frostsprengte nedløpsrør.

Bilde viser frostsprengt nedløpsrør.

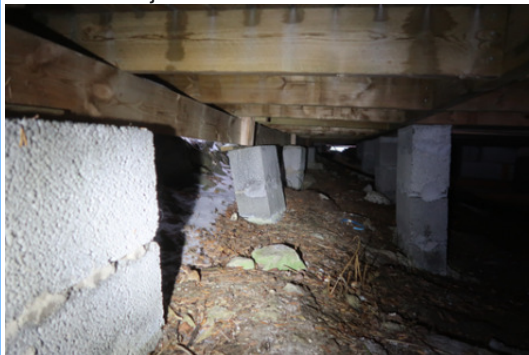
**Merknader:** Understøttelse/ fundamentering av terrassen har skjevheter. Rekkverk er for lavt etter dagens krav. Rekkverket ble målt til å være 715 mm. Minstekravet etter dagens regelverk er 1000 mm. Terrassens bjelkelag er underdimensjoner.

Bilde viser skjevheter i understøttelse/ fundamentering av terrassen.

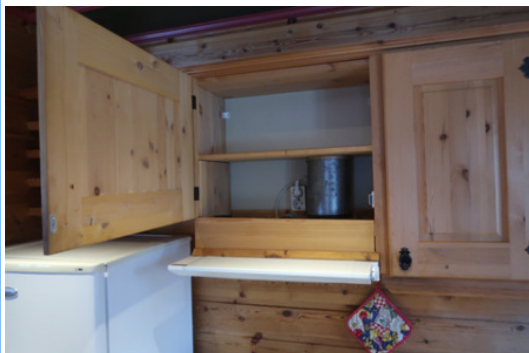
Bilde viser at ventilator ikke fører avtrekksluften ut av fritidsboligen.

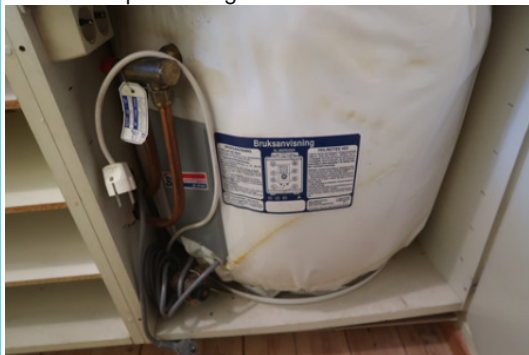
Varmtvannsbereder er fra 1991  
 Det er ikke påvist avdrypp og fuktskjolder ved bereder.  
 Berederens plassering er tilfredsstillende.  
 Berederen er ikke lekkasjesikret.

**Merknader:** Varmtvannsberederen er plassert i rom uten sluk, og bør lekkasjesikres for å begrense en eventuell lekkasje fra varmtvannsberederen, eller varmtvannsbereders tilkoblinger.  
 Forventet levetid er utløp på varmtvannsberederen.

Bilde viser plassering av varmtvannsbereder.

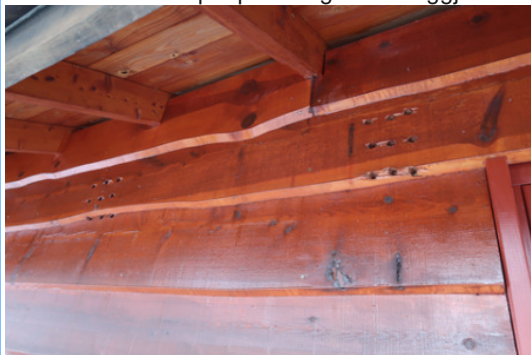
Bilde viser eksempel på manglende veggjennomføring/ ventil i yttervegg.

Det anbefales også at det etableres mekanisk avtrekk fra hygienerom, om rommet benyttes til dusjing.
