Tilstandsrapport

Våningshus

Vestvegen 198, 2847 KOLBU

Oppdragsnr.: 20280-1462

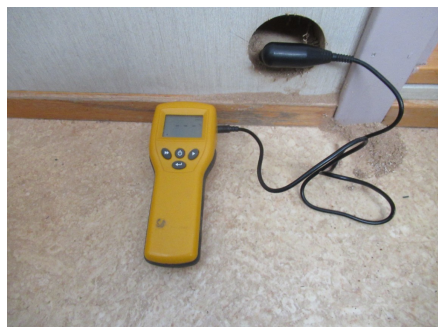
Det ble utført hulltaking fra boden uten at det ble påvist avvik eller målt fukt i treverk.

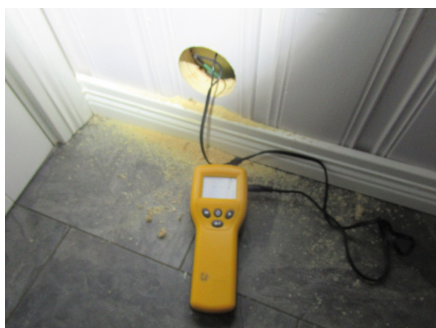
Det ble utført hulltaking fra gang uten at det ble påvist avvik i vegger eller målt fukt.

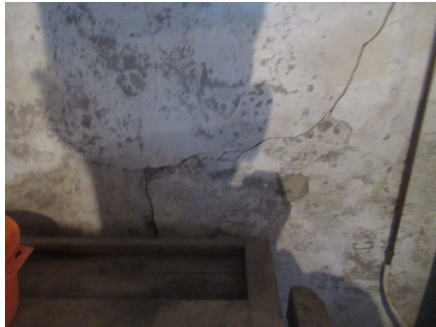
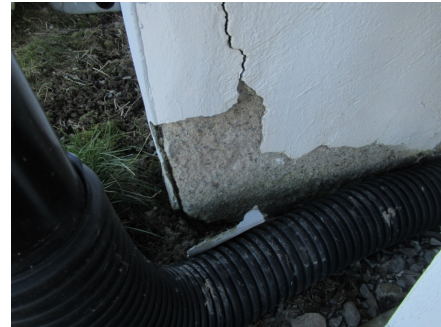
TG 2 Terrenghforhold

- Grunnmuren har sprekkdannelser.

Det er noe sprekkdannelse i grunnmur utvendig og innvendig samt noe avskaling i overflater. Sprekker tyder på høyt jordtrykk. Gulv i kjeller har også noen sprekker.

- Påviste skader må utbedres.

Det anbefales frigraving av grunnmur utvendig, frostsikring / markisolering og tilbakefyller med lett drenerende masser. Drenering og fuksikring samt utvendig isolering anbefales å utføre samtidig. Sprekker og skader i grunnmur utbedres lokalt etter behov.
