Tilstandsrapport

📍 Haralds vei 6, 0576 OSLO

Rune Kristiansen Takst AS
Haralds vei 6. Oppdrag 25043

BOLIGBYGG MED FLERE BOENHETER

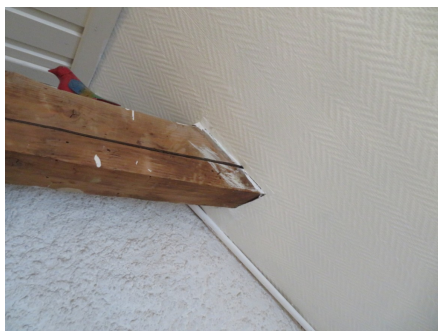
Det bemerkes også at det er gamle takbjelker som går i gjennom innvendig takkonstruksjon. Dette er punkt som er vanskelig å få helt tette med plast/diffusjons-tetting.

Det er ikke tegn som tyder på avvik, men man må være klar over dette forholdet.

Takbjelker på loft.

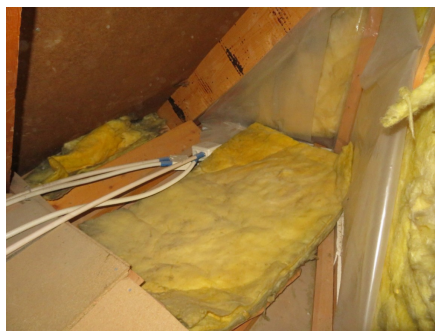
Det er en del steder med mangelfull utførelse på isolasjon.

Noen steder er lufteåpninger mot yttertak tettet igjen.

Det er lagt el-ledninger oppe på isolasjon. Det er ikke en anbefalt løsning, da dette kan forårsake kondensering inne i plast-rørene, med fare for lekkasjer ned i boligen.

Isolasjon på loft.

Konsekvens: Nærmere kontroll/utbedring av de beskrevne forhold på loftet, er anbefalt.

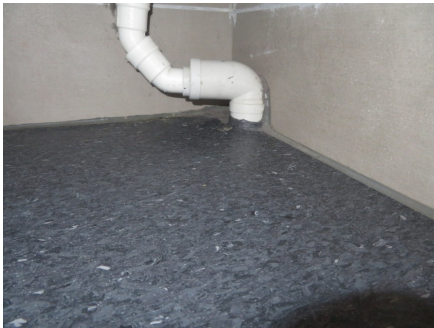
Avvik 2: Det er ført et avløps-rør igjennom vinylbelegget ved siden av badekaret.
Rør-gjennomføringen er tettet med silikon-masse, og det er ikke monteret mansjett som er ført opp på røret.
Dette er avvik fra gjeldende teknisk forskrift.
Konsekvens: for å ivareta teknisk forskrift, bør det ettermonteres mansjett-løsning på rør-gjennomføringen.

Belegg ved rør-gjennomføring.

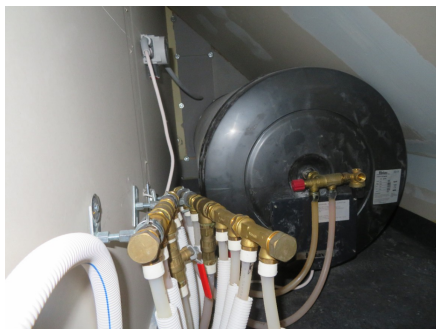
Varmtvannsbereder

Plassering: I kott på loft.

Er det automatisk vannstopper ved berederen: Det er en spalte fra boden med avrenning inn i boden.

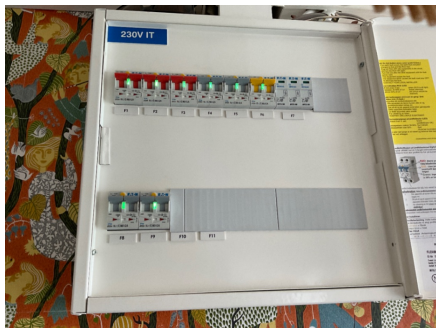
Sikringskap.

Avvik: Det er ikke fremvist samsvarserklæringer for el-arbeider, foruten for bad og sikringskap.

For å få en fullstendig kontroll av el-anlegget anbefales det å innhente en utvidet el-kontroll/tilstandsvurdering av el-anlegget etter NEK 405-2-3:2023..
