Haralds vei 6, 0576 OSLO

**LILLE TØYEN HAGEBY:** Lys, tiltalende  
toppleilighet. 4-roms med frodig  
hageparsell.

Befaringsdato: 23.04.2025

Rapportdato: 26.04.2025

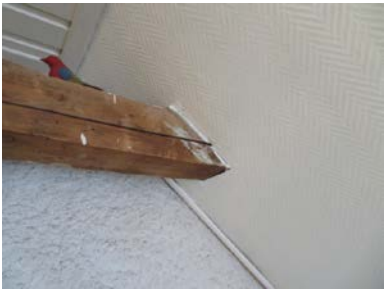
Det bemerkes også at det er gamle takbjelker som går i gjennom innvendig takkonstruksjon. Dette er punkt som er vanskelig å få helt tette med plast/diffusjons-tetting.

Det er ikke tegn som tyder å avvik, men man må være klar over dette forholdet.

Takbjelker på loft.

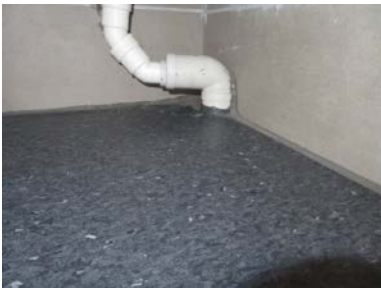
Avvik 2: Det er ført et avløps-rør igjennom vinylbelegget ved siden av badekaret.  
Rør-gjennomføringen er tettet med silikon-masse, og det det ikke monter mansjett som er ført opp på røret.  
Dette er avvik fra gjeldende teknisk forskrift.  
Konsekvens: for å ivareta teknisk forskrift, bør det ettermonteres mansjett-løsning på rør-gjennomføringen.

Belegg ved rør-gjennomføring.

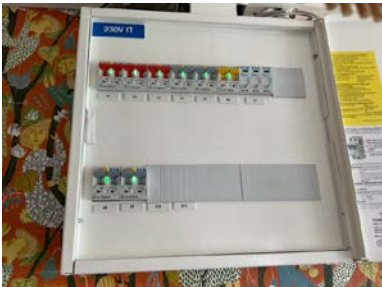
Konsekvens: Hvis en tilstandsvurdering avdekker avvik, må det gjøres oppgradering/utbedring.

Sikringsskap.

For å få en fullstendig kontroll av el-anlegget anbefales det å innhente en utvidet el-kontroll/tilstandsvurdering av el-anlegget etter NEK 405-2-3:2023..
