# Tilstandsrapport

📍 Holmsens vei 64, 1467 STRØMMEN

# gnr. 77, bnr. 110, snr. 97

Rapportdato: 26.04.2024

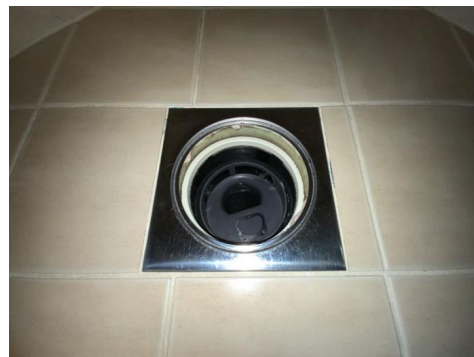
- Det er påvist at høydeforskjell fra topp slukrist til gulv/synlig topp membran ved dørterstel er mindre enn 25 mm.
- Det er påvist avvik i fallforhold til sluk i forhold til krav i forskrift på byggetidspunktet.

- Våtrommet fungerer med dette avviket.

Kontroll av sluk.

- Overvåk tilstanden jevnlig. For å få tilstandsgrad 0 eller 1 må slukløsningen skiftes ut og sannsynligvis må også membransjiktet skiftes/utbedres. Det er imidlertid vanskelig å si noe om tidspunktet for når dette er nødvendig.
- Overvåk tilstanden jevnlig. For å få tilstandsgrad 0 eller 1 må tettesjiktet skiftes ut, men tidspunktet for når dette er nødvendig er vanskelig å si noe om.

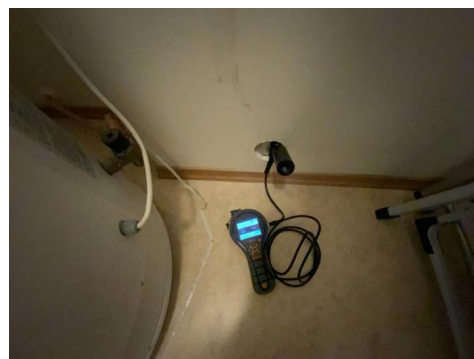
Hulltaking er foretatt uten å påvise unormale forhold. Hulltaking er foretatt ved/i Bod. Fuktkvotemåling (vekt%) i konstruksjonen ble målt til 0.

Utført hulltaking.

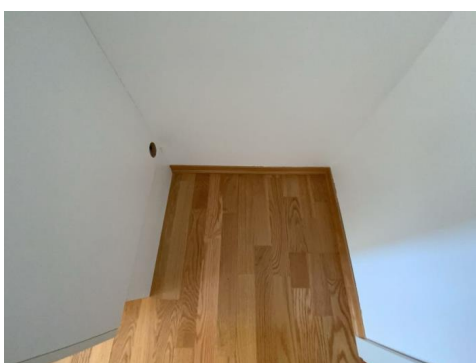
Kontroll bak kjøleskap. Ingen tegn til fuktskader på befaringsdagen.

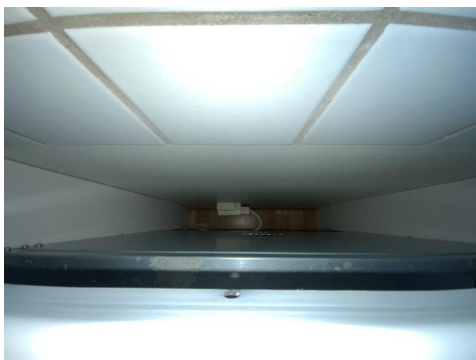
Kontroll bak ovn. Ingen tegn til fuktskader på befaringsdagen.

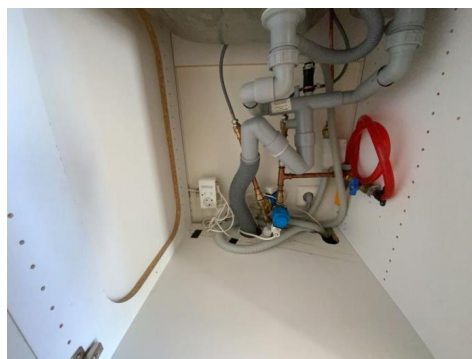
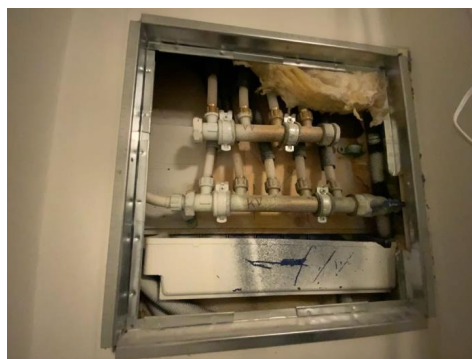
Vannrør fra byggeår av materialtype pex og kobber. Fordelerstokk i luke på bod. Waterguard i benkeskap på kjøkken for god sikring av lekkasjevann. Føler rundt fordelerstokk bør også opparbeides. Alder er normalt i seg selv en vurderingskriterie hva angår slitasjegrad. Hovednettet er som oftest selskapets ansvar. Dette er ikke undersøkt. Videre bemerkes at bunnledninger av den årsak følger heller ikke er kontrollert. Ingen negative avvik observert på befaringsdagen.

Besiktigelse av røropplegg.

- Det er ikke behov for utbedringstiltak siden anlegget fungerer i dag, men ut ifra alder kan skader plutselig oppstå på eldre anlegg.

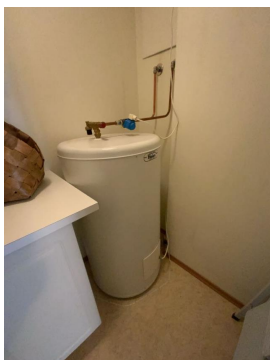
- Det er påvist at varmtvannstank er over 20 år
- Det er avvik:

Det er påvist avvik i den elektriske tilkoblingen av varmtvannstanken.

Besiktigelse av bereder.

Det bør etableres fast strømtilkobling med bryter på bereder grunnet branntilløp i stikkontakt kan oppstå. Bereder er for øvrig normalt fungerende.
