Tilstandsrapport

Boligbygg med flere boenheter

Ammerudveien 89, 0958 OSLO

Oppdragsnr.: 18925-1644

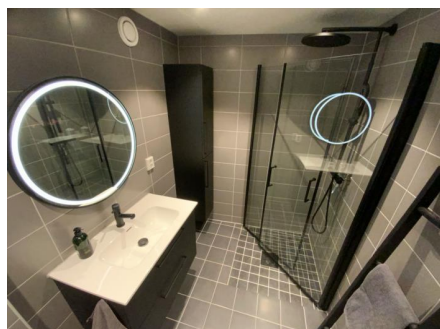
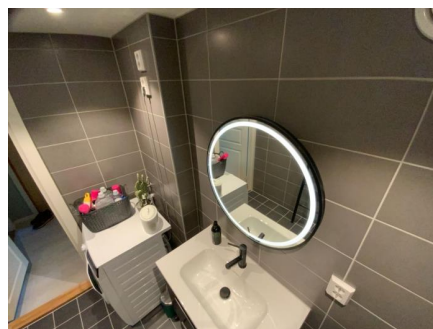
2. ETASJE > BAD/VASKEROM

Aktuell byggeforskrift er teknisk forskrift 2017. Dokumentasjon: kontrollerklæringer. Bad er renoverert i regi av borettslaget.

Veggene har fliser. Taket er malt med downlights.

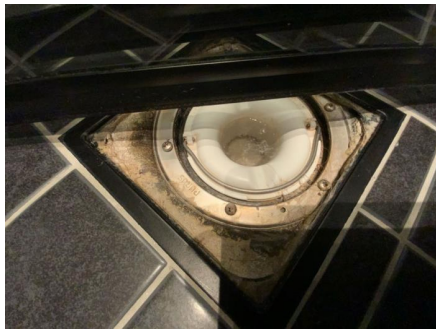
2. ETASJE > BAD/VASKEROM

Det er plastsluk og smøremembran med dokumentert utførelse.

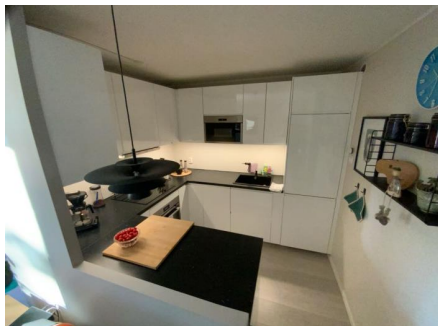
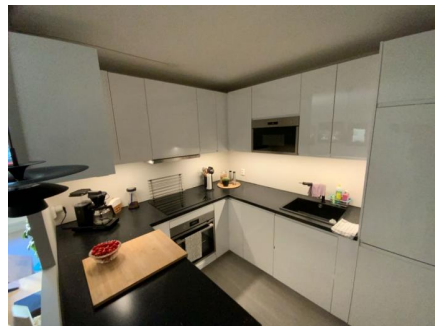
2. ETASJE > STUE/KJØKKEN

Kjøkkenet har innredning med glatte fronter. Benkeplaten er av laminat. Det er integrert kjøl/fryseskap og oppvaskmaskin. Nedfelt induksjonstopp. Innebygget micro og stekeovn. Etablert vannstoppsystem og komfyrvakt.

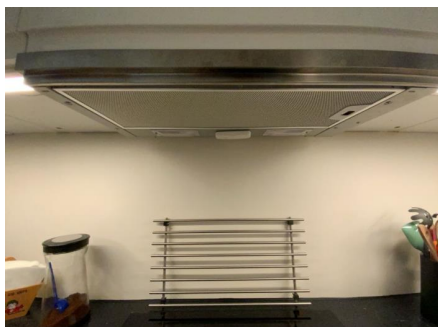
2. ETASJE > STUE/KJØKKEN

Det er kjøkkenventilator med kullfilter.

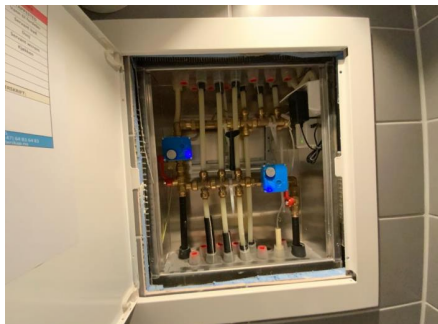
Vannledninger

Innvendige vannledninger er av plast (rør i rør). Det er besiktiget i rørskap.

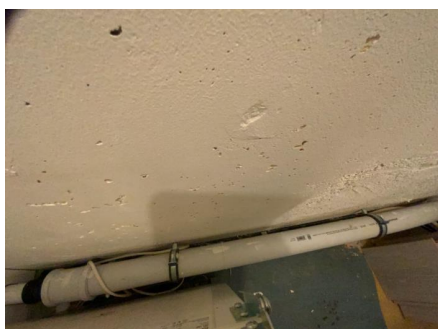
TG 1 Avløpsrør

Det er avløpsrør av plast.
