# Bøkvegen 11B 7058 CHARLOTTENLUND

## Tilstandsrapport Eierskifte

Boligtype: Rekkehus

Byggeår: 1968

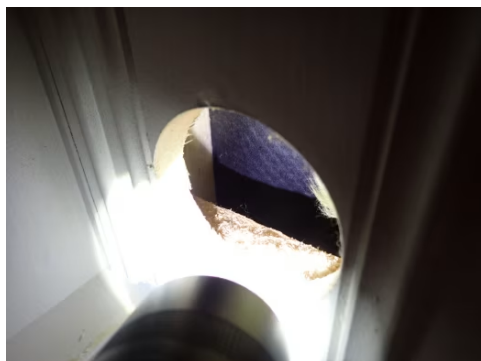
Det registreres asfaltapp (organisk materiale) mot grunnmur. Det er risiko for utvikling av sopp.

Det er foretatt hulltaking i nedre del av vegg i kjellerstue. Ved fuktmåling i treverk i forbindelse med hulltaking, måles det et fukttinnhold som er under faregrensen for utvikling av skader. Det registreres ikke anbefalt oppbygging av utlektet vegg med bruk asfaltapp (organisk materiale) mot grunnmur med risiko for utviklingen av sopp/råte.

Fundamenter og kjellergulv er med bakgrunn i byggeår og byggemetode på oppføringstidspunktet etablert direkte mot grunnmasser uten isolasjon og grunnmursplast. Det vil derfor være påregnelig at kjellergulv og grunnmur trekker fukt. Det gjøres oppmerksom på at påføring og isolering på innsiden av grunnmur under bakkenivå er en utsatt konstruksjon hvor det er små marginer før skader oppstår.

Tilstandsgrad 2 er gitt med bakgrunn i byggemetoder med risiko for skjulte skader i konstruksjonen.

Det påviste fuktnivå gir grunn til å overvåke konstruksjonen for å se utvikling over tid, og eventuelt foreta tiltak for å unngå fuktskader.

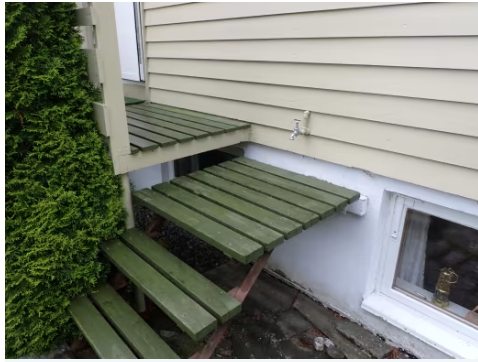
Mangler rekkverk på terrassedel ved trapp TG-3.

| Det er ikke etablert rekkverk på deler av terrasse med høyder som er 50 cm over bakkenivå. Det er risiko for personskader TG-3. | |
| Tilstandsgrad 3 er gitt med bakgrunn i manglende rekkverk på deler av terrassen. Øvrige avvik er tilstandsgrad 2. | |

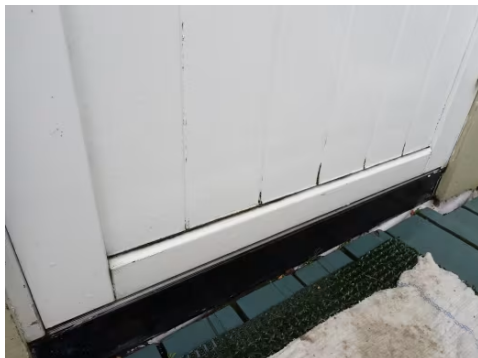
Svelling i nedre del av balkongdør etablert i

Svelling på balkongdør som er etablert i 2.etasje. Et vindu på stue ved balkongdør er fra byggeåret. På grunn av alder er enkelte pakninger harde/uttørket, og har følgelig en redusert tettefunksjon, luftlekkasjer er påregnelig.
