# Løkkaskogen 6 C 0773 OSLO

## Tilstandsrapport Eierskifte

Boligtype: Rekkehus

Byggeår: 1979

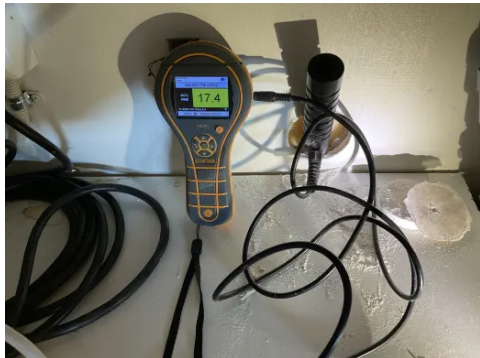
### 6.1 Drenering

| <p>Det registreres manglende bruk av grunnmursplast.</p> <p>Dreneringen/fuktsikring har nådd en alder som gjør tettheten usikker i tiden som kommer. Normal brukstid for en drenering anslås til å være ca 30 år.</p> <p>Det er foretatt kontroll med fuktindikator mot tilgjengelige murflater/ gulv på grunn og hulltaking i utforet vegg. Undersøkelsen viser indikasjoner på svikt i dreneringen.</p> <p>Terreng rundt boligen er flatt. Det er risiko for vannansamlinger inn mot bygningen med påfølgende økt belastning på dreneringen.</p> | |

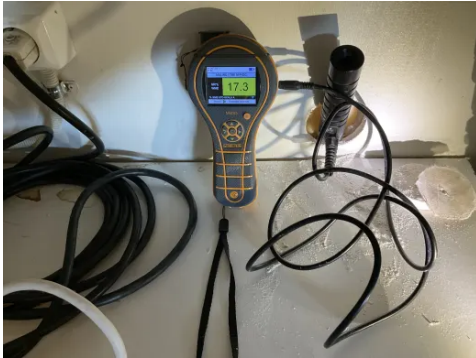
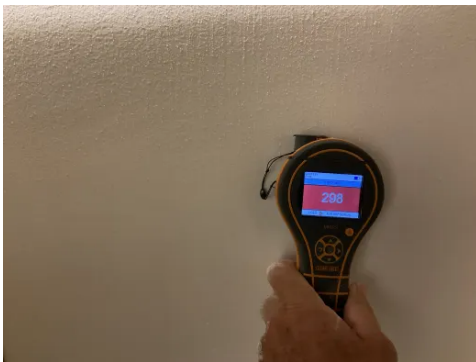
## 6.3 Rom under terreng

TG 2 pga: Ved bruk av fuktindikator mot fritt eksponerte murflater indikeres fukt.

Ved fuktmåling i treverk i forbindelse med hulltaking, måles det et fuktinnhold som er under faregrensen for utvikling av skader.

Det påviste fuktnivå gir grunn til å overvåke konstruksjonen for å se utvikling over tid, og eventuelt foreta tiltak for å unngå fuktskader.

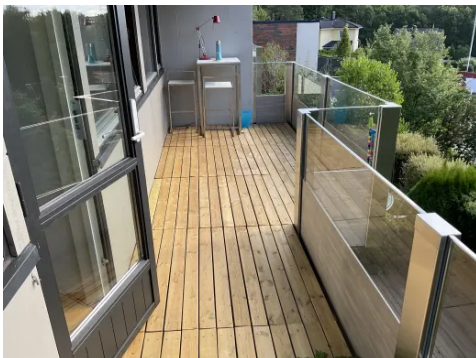
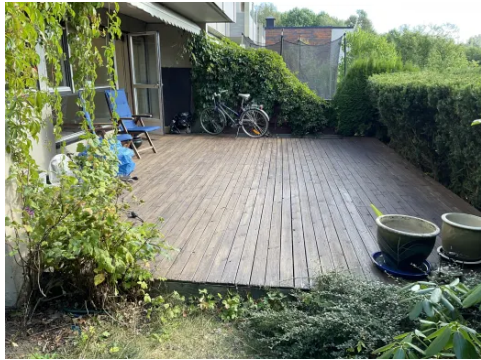
## 6.4 Balkong, terrasse, platting

TG 2 pga: Det registreres skjevheter i terrassen. Det er fall på ca. 7 cm fra veggen mot utsiden av terrassen.

Rekkverket blir målt til 98 cm. og er lavere enn forskriftskravet på 100 cm.

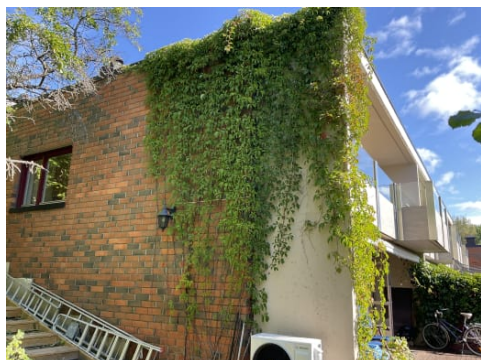
## 6.6 Yttervegger

TG 2 pga: Det er benyttet klosser som musesperre bak kledning. Dette har medført stedvis redusert lufting.

Det bør foretas tiltak for å bedre lufting av kledningen.

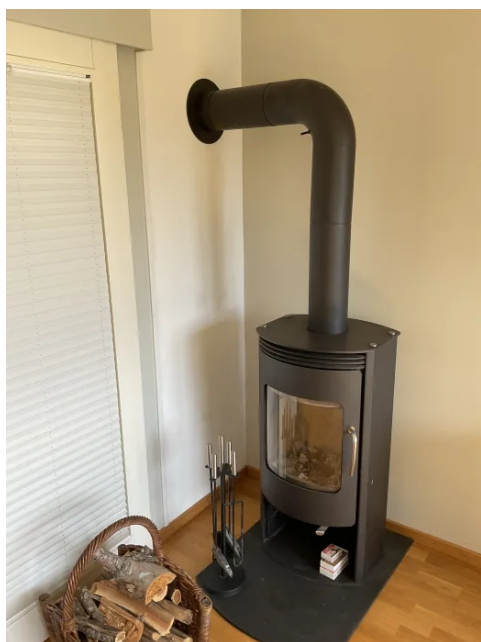
**6.11 Ildsted/Skorstein**

TG 2 pga: Pipa er innkledd på en side i soverommet.

Pipevanger må fristilles / gjøres tilgjengelig iht krav.

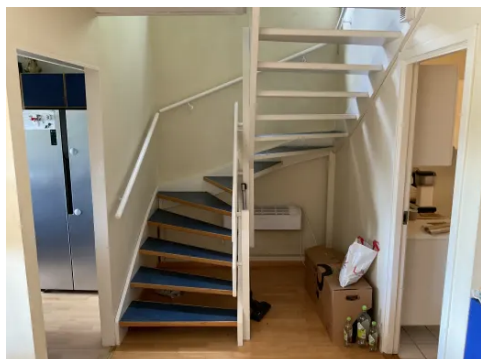
## 6.14 Trapp

Åpninger i rekkverket er over 10 cm. Dette utgjør en risiko for små barn og dyr.

Trappen er en åpen tretrapp. Åpninger mellom trinn er over 10cm og utgjør en risiko for små barn og dyr.

Det anbefales å redusere avstanden mellom trinn slik at åpningen ikke overstiger 10cm.

Det anbefales å redusere avstanden mellom rekkverksspiller slik at åpningen ikke overstiger 10cm.

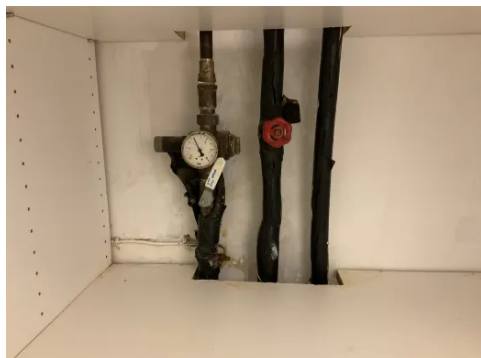
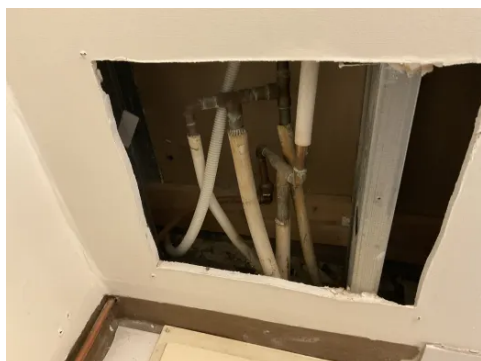
## 6.16 Vannledninger

Vannrør er fra byggeåret, og har nådd en alder hvor det vil være økt risiko for lekkasjer.

Kobberrør ligger helt/delvis skult i konstruksjonen. Dette er forbundet med risiko for skade ved lekkasje/kondensering fra rør.

Eldre stoppekran. Ikke funksjonstestet pga alder og fare for lekkasjer. Anbefales skiftet.

Vannledninger bør skiftes i forbindelse med fremtidig oppgradering av våtrom/kjøkken.

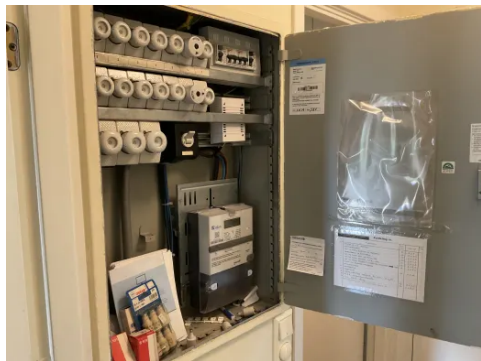
## 6.17 Elektrisk

TG-2 er satt pga. manglende dokumentasjon/ samsvarserklæring på deler av anlegget.

Boligen har et eldre elanlegg uten dokumentasjon. Det bør gjennomføres en utvidet el-kontroll av en kvalifisert elektrofaglig person, og nødvendige tiltak vurderes deretter.

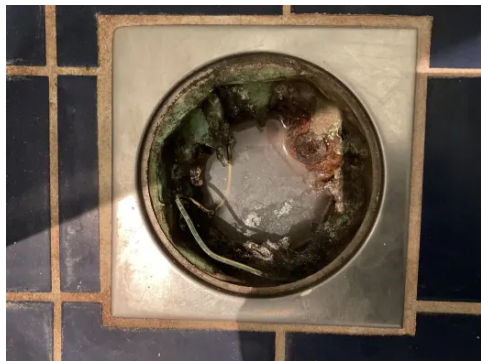
## 6.20 Våtrom: Bad ved entre.

TG 3 pga: Flislagt kant for dusjnisen danner en sperre mot sluk og denne er høyere enn tettesjiktet ved døråpning. Hvis det blir lekkasje fra servant eller toalett vil vannet renne ut i gangen, og ikke til sluk.

Vindu er plassert i våtsone og utsettes for direkte vannsprut. Dersom det ikke er spesielt tilpasset våtrom, øker dette risikoen for fuktopptak, råteskader og lekkasje gjennom vinduskonstruksjonen.

| <p>Sluket er dårlig rengjort og det er ikke mulig å kontrollere klemring eller bruk av membran.</p> <p>Sluket er et eldre støpejernsluk uten klemring for god tetting av tettesjikt (membran/belegg).</p> <p>Rørføringer gjennom gulv har ikke synlig membran / mansjetter over gulvet.</p> <p>Tettesjikt har nådd en alder som gjør tettheten usikker i tiden som kommer.</p> <p>Slukløsning har nådd en alder som gjør tettheten usikker i tiden som kommer.</p> <p>Tilstandsgrad 2 er satt med bakgrunn i alder på tettesjikt og derav økt risiko for lekkasjer.</p> | |

Det anbefales å fjerne den flislagte kanten mot dusjen så lekkasjevann kan renne mot sluk.

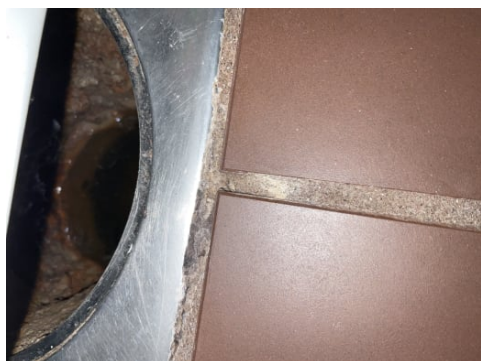
**6.21 Våtrom: Bad 2**

| <p>Sluket er et eldre støpejernsluk uten klemring for god tetting av tettesjikt (membran/belegg).</p> <p>Sluket er dårlig rengjort og det er ikke mulig å kontrollere klemring eller bruk av membran.</p> <p>Rørføringer gjennom gulv har ikke synlig membran / mansjetter over gulvet.</p> <p>Med bakgrunn i alder på tettesjiktet / overflater er restlevetiden på rommet usikker.</p> <p>Tilstandsgrad 2 er satt med bakgrunn i alder på tettesjikt og derav økt risiko for lekkasjer.</p> | |
