Tilstandsrapport

📍 Bålyveien 48, 4521 LINDESNES

gnr. 451, bnr. 433, snr. 8

KOMBINERT NÆRING OG LEILIGHETSBYGG.

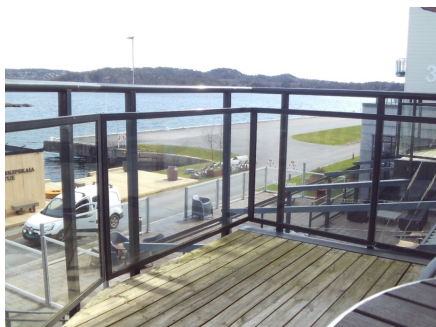
Balkong ut i fra stue med glassrekkverk og en sitteplass ved inngangsparti. Dekke trenger noe vedlikehold.

Deler av balkongen

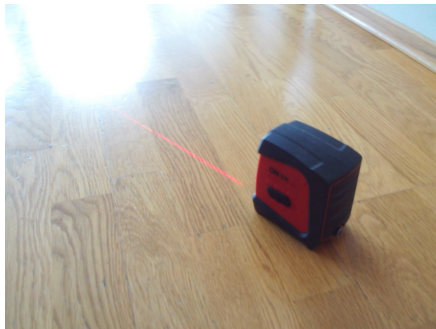
Ingen vesentlige avvik på gulvene med måling med en laser i stue og hotellrom.

Lasermåler.

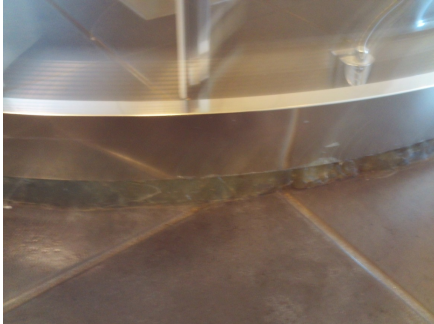
TG 2 Overflater Gulv

- Det er mulighet for at det kan forekomme vannlekkasje på våtrommet hvor vann ikke vil gå til sluk.

På grunn av høy tett oppkant til dusjhjørne som er høyere en topp dørsvill.

- Eventuelt lekkasjevann fra utstyr utenfor dusjsone vil ikke ha en naturlig vei til sluket. Dette kan føre til at vann samler seg på gulvet og potensielt renner ut av rommet eller trenger inn i konstruksjonen.

Høy tett oppkant i rundt dusjhjørne

- Det bør etableres avrenning inn til sluk for hele våtrommet.

Må lages åpninger i oppkanten slik at vann kan nå sluke i fra resterende del av rommet.

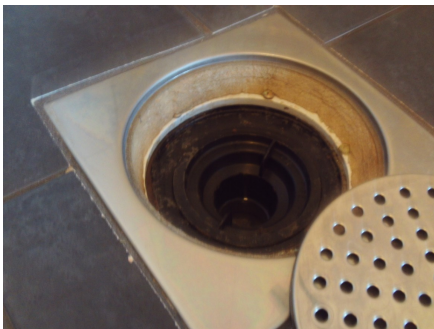
! TG 2 Sluk, membran og tettesjikt

- Mer enn halvparten av forventet brukstid er passert på membranløsningen.

Sluk i dusjhjørne.

- Overvåk tilstanden jevnlig. For å få tilstandsgrad 0 eller 1 må tettesjiktet skiftes ut, men tidspunktet for når dette er nødvendig er vanskelig å si noe om.
- Det er viktig å merke seg at levetiden til en membran varierer basert på kvalitet, installasjon og bruk. Eldre membraner kan bli sprø og sprekke opp, noe som fører til at de mister sin vanntettende funksjon. Dette kan resultere i vannlekkasjer gjennom vegger og gulv og fuktskader.

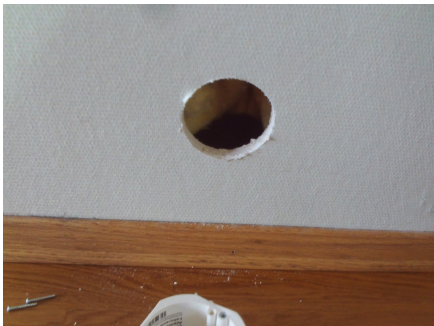
Hulltaking er foretatt fra kjøkkendelen mot dusjhjørne, uten å påvise unormale forhold. Måleresultat: 7,8 vektprosent.

Hulltaking i fra kjøkkendelen

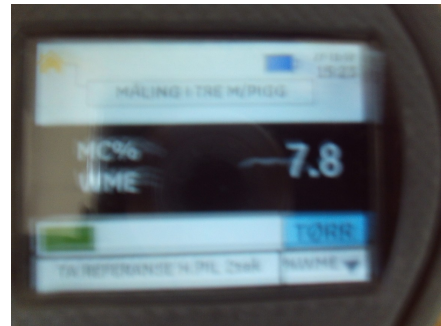
Måleresultat.

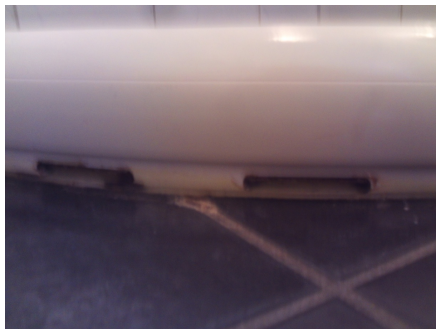
TG2 Overflater Gulv

- Det er mulighet for at det kan forekomme vannlekkasje på våtrommet hvor vann ikke vil gå til sluk.

Åpninger i høy oppkant i rundt dusjhjørne er blitt tettet med silikon.

Hull i oppkant er tettet med silikon.

- Det bør etableres avrenning inn til sluk for hele våtrommet.
- Eventuelt lekkasjevann fra utstyr utenfor dusjsone vil ikke ha en naturlig vei til sluket. Dette kan føre til at vann samler seg på gulvet og potensielt renner ut av rommet eller trenger inn i konstruksjonen.

Åpning i høy oppkant må åpnes på nytt for at vann kan nå sluke i fra resterende del av rommet.

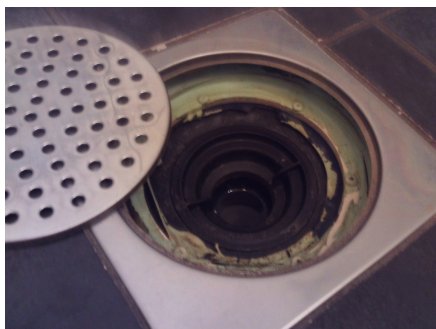
TG2 Sluk, membran og tettesjikt

- Mer enn halvparten av forventet brukstid er passert på membranløsningen.

Sluk i dusjhjørne.

- Det er viktig å merke seg at levetiden til en membran varierer basert på kvalitet, installasjon og bruk. Eldre membraner kan bli sprø og sprekke opp, noe som fører til at de mister sin vanntettende funksjon. Dette kan resultere i vannlekkasjer gjennom vegger og gulv og fuktskader.

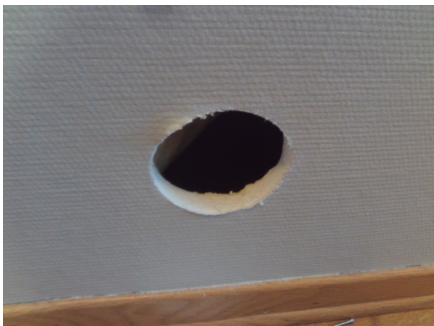
Hulltaking er foretatt i fra gangen, uten å påvise unormale forhold. Måleresultat: 9,1 vektprosent.

Hulltaking i fra gangen.

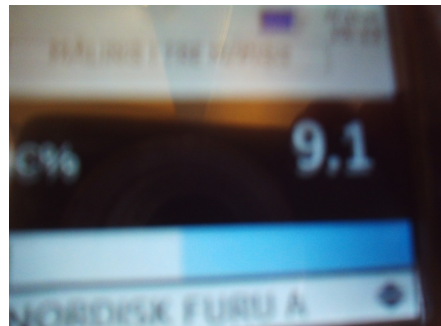
Måleresultat.

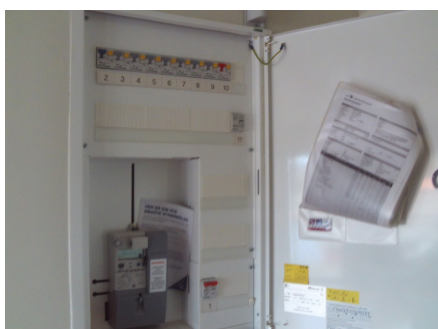
Sikringsskapet er plassert ved kjøkkendelen og har merkede kurser. Anlegget er i fra byggeåret og har ingen åpenbare synlige skader/feil.

Sikringsskapet er plassert ved kjøkkendelen.
