# Tilstandsrapport

Fritidsbolig

Lonhaughøgda 8, 2657 SVATSUM

Oppdragsnr.: 11483-1667

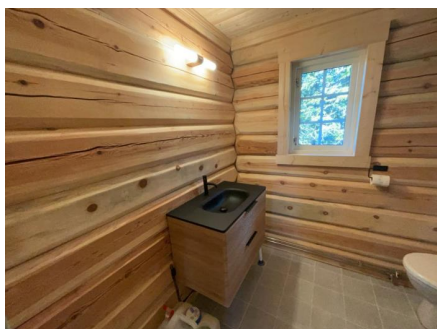
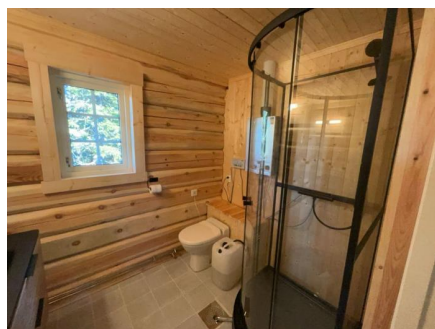
- Det er påvist at høydeforskjell fra topp slukrist til gulv/synlig topp membran ved dørterskel er mindre enn 25 mm.
- Det er påvist avvik i krav til høydeforskjell/fall-løsning på våtrommet.
- Krav til fall (høydeforskjell) er ikke oppfylt, men det er fall til sluk.

Det mangler membran på vegger i våtsoner, fuktskader kan oppstå ved lekkasje. Dokumentasjon må foreligge for å lukke avviket i NS3600, uten dokumentasjon er det umulig å si noe om materialer som er brukt eller hvordan badet er bygget opp. Nærmere undersøkelser anbefales. Oppussing/rehabiliteringer må påregnes.

- Det må foretas utbedring av avviket.
  - Det må foretas utbedring av fallforhold.
  - Vær oppmerksom ved bruk. For å få tilstandsgrad 0 eller 1 må gulvet bygges om, for å få riktig fall til sluk. Det vil imidlertid sjelden være økonomisk rasjonelt som et enkeltstående tiltak. Ved en eventuell renovering, påse at våtrommet bygges med riktig fall til sluk.
- Oppussing/rehabiliteringer må påregnes.

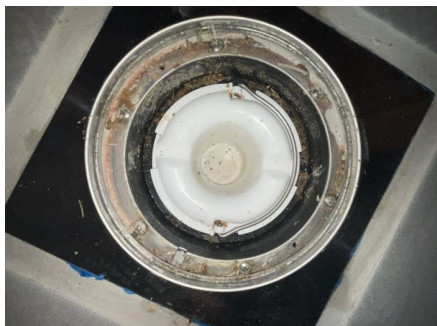
Dårlig inneklime kan oppstå, fukt/damp fra dusjing vil ikke bli ledet bort, dampskader kan oppstå. Oppussing/rehabiliteringer må påregnes.

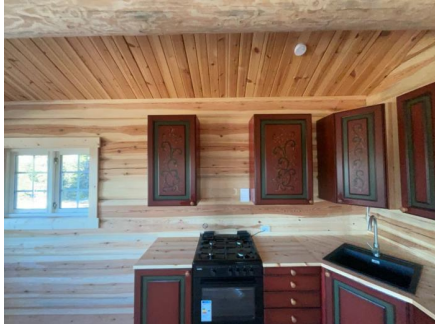
Boligen tilfredsstillende ikke dagens krav til ventilasjon samt inneklima, det må foretas nærmere undersøkelser samt utbedringer for å oppnå dagens krav til ventilasjon. Ved dagens bruk vurderes ikke ventilasjonen til å fungere optimalt eller være tilstrekkelig. Dårlig inneklima kan oppstå samt kondensskader om oppussing/rehabiliteringer ikke foretas.
