# Tilstandsrapport

Enebolig

Bakåsveien 1, 1900 FETSUND

Rapportdato: 22.05.2025

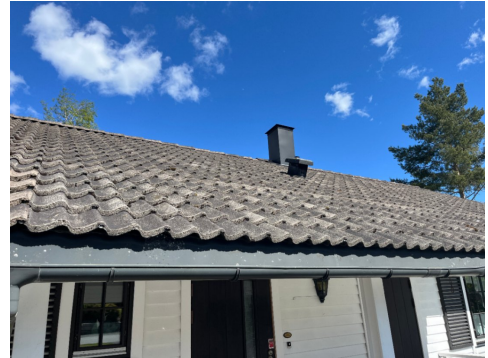
Manglende snøfangere og takstige.

Det må monteres snøfangere på tak over inngang, samt snøfangere på tak for å lukke avviket.

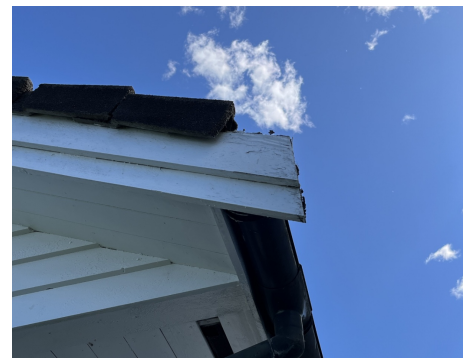
Det er noe råteskader i vindskier ved utlegg på tak.

Råteskade i vindski

Det bør påregnes utskifting av råteskadede vindskier.

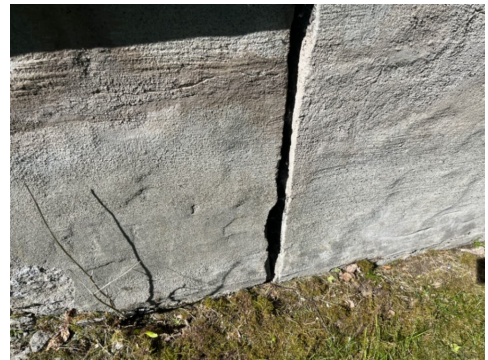
Bemerkes sprekker og skjevheter i ringmur og terrassegulv.

Sprekker i fundament terrasse.

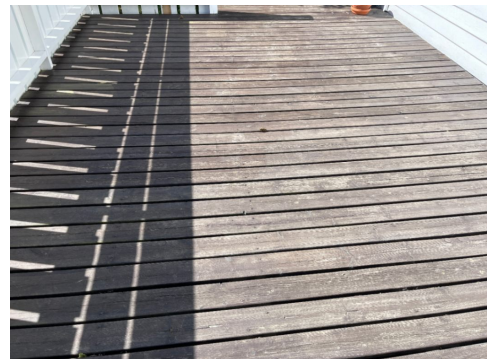
Værslitasje på gulv.

Overflater terrassegulv bør påregnes vask/rens og overflatebehandling.

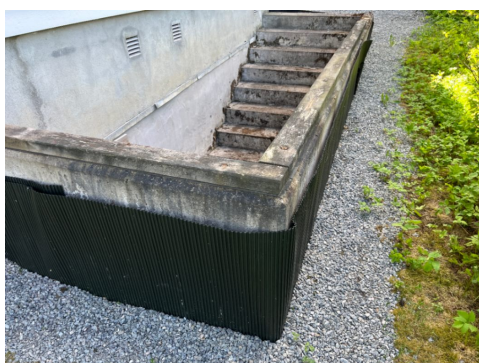
Manglende rekkverk

Rekkverk må monteres for å lukke avviket. Det er i dag fare for fallskader ved manglende rekkverk.

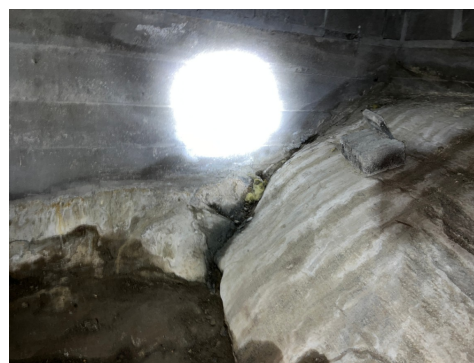
Det er synlige tegn på at det har kommet noe vann/fuktighet inn i krypkjeller i hjørne mot vest. Det er laget hull under såle på vegg for avledning av vann ut av krypkjeller.

Synlig tegn på fuktighet følger fjell inn i krypkjeller

Det bør overvåkes jevnlig for eventuelle skader, som kan oppstå, når fuktighet kan komme inn i krypkjeller.

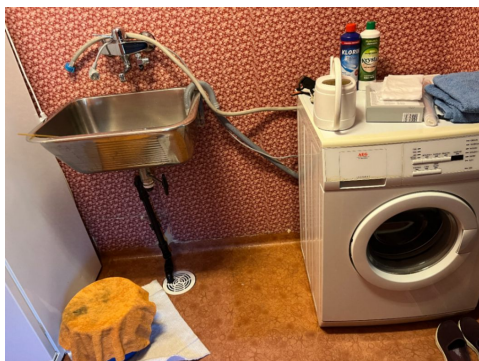
Vaskerom fra byggeår. Belegg på gulv og tapet på vegger. Det er skader i tapet, fuktskade i himlingsplater etter tidligere lekkasje fra luftehatt på tak, sprekk i belegg og flatt gulv i rommet.

- Manglende oppgradering av våtrommet medfører høy risiko for at konstruksjonene ikke vil tåle vanlig bruk av vann eller lekkasjer. Dette kan føre til fuktskader på tilstøtende konstruksjoner.
- Våtrommet må totalrenoveres. Alle forhold med tettesjikt, våtsone, sluk m.m. må dokumenteres.
- Våtrommet har behov for omfattende oppgraderinger. For å sikre en løsning som oppfyller gjeldende krav, bør tettesjikt, sluk og røropplegg oppgraderes og dokumenteres.

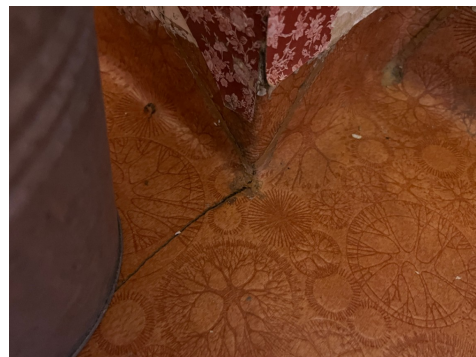
Sprekk i belegg. Flatt gulv.

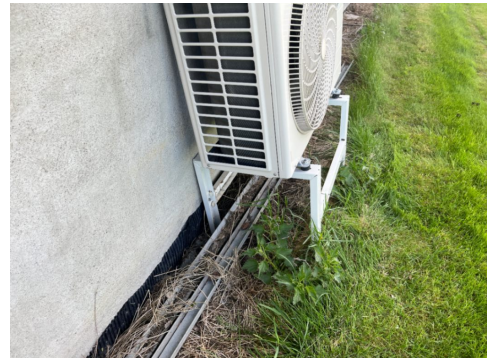
Varmepumpe står skjevt.

Det bør etableres stabilt underlag for plassering av varmepumpe. Det kan medføre at varmepumpe velter når den ikke er plassert på stabilt underlag.

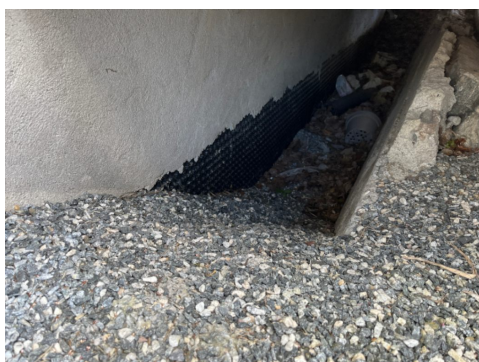
- Mer enn halvparten av forventet levetid på drenering er overskredet.
- Det er påvist andre avvik:
- Utvendig tetting/fuktsikring av grunnmuren er avsluttet under utvendig terreng.

Grunnmurplast avsluttet under terreng.

Grunnmurplast bør føres høyere opp, eller terreng senkes i områder der grunnmurplast er avsluttet under terreng. Det er fare for fuktinnregning i mur over grunnmurplas.

Manglende klemlist bør monteres på grunnmurplast for å unngå at fuktighet kommer inn bak plast.
