# Tilstandsrapport

Enebolig

Holtvegen 39, 2100 SKARNES

Befaringsdato: 18.08.2025

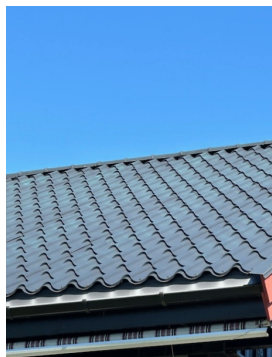
## TG 2 Nedløp og beslag

Forkantblekk, takrenner og nedløp i lakkert metall.

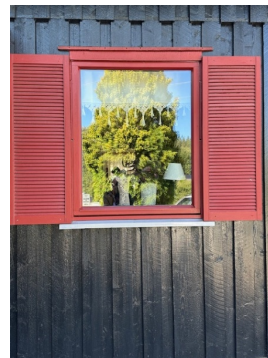
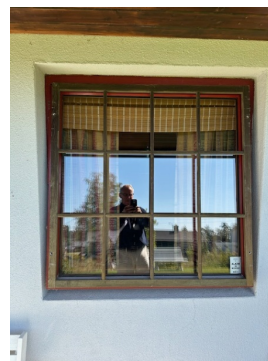
Det bør påregnes utskifting av vinduene som er fra byggeår til 1991, da vinduer har en normal levetid på 20-30 år.

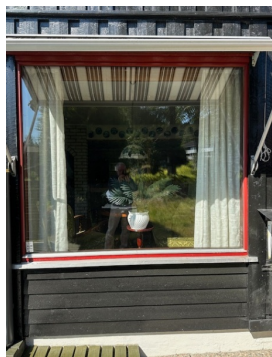
## ! TG 2 Dører

Teak inngangsdør med sideglass. Kjellerdør. Terrassedører med 2-lags isolerglass

Det må påregnes en oppgradering

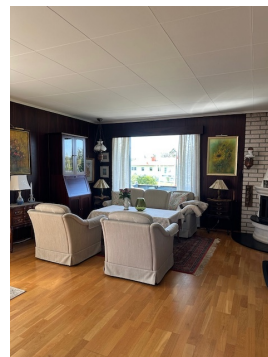
### ! TG 2 Etasjeskille/gulv mot grunn

- Målt høydeforskjell på mellom 10 - 20 mm innenfor en lengde på 2 meter. Tilstandsgrad 2 gis med bakgrunn i standardens krav til godkjente måleavvik.

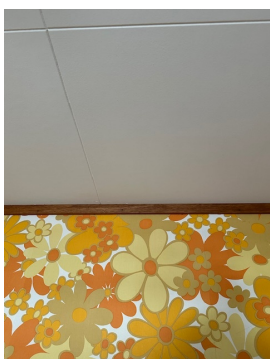
#### TG 3 Overflater Gulv

- Det er påvist at gulvoverflaten har sprekker.
- Det er påvist at gulvoverflaten har omfattende skader.

- Dersom tiltaket ikke utføres er det fare for videre skadeutvikling.

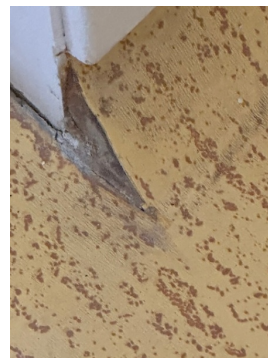
#### TG 3 Sluk, membran og tettesjikt

- Konsekvensene av ikke-fagmessig utførelse rundt sluk og klemring på våtrom kan medføre lekkasjer og fuktskader.
- Våtrommets tettesjikt/membran står foran utbedring/utskiftning.
