Holtvegen 39, 2100 SKARNES

**Særegen og innholdsrik enebolig  
på Tronbøl \* 5 soverom \* 4  
garasjeplasser \* Solrik tomt!**

**Salgsobjekt:** Enebolig  
**Eierform:** Eiet  
**Byggeår:** 1976  
**BRA-i/BRA Total** 300/372 kvm  
**Tomtstr.:** 1745.1 m<sup>2</sup>  
**Soverom:** 5  
**Gnr./bnr.** Gnr. 40, bnr. 233  
**Oppdragsnr.:** 1202250132

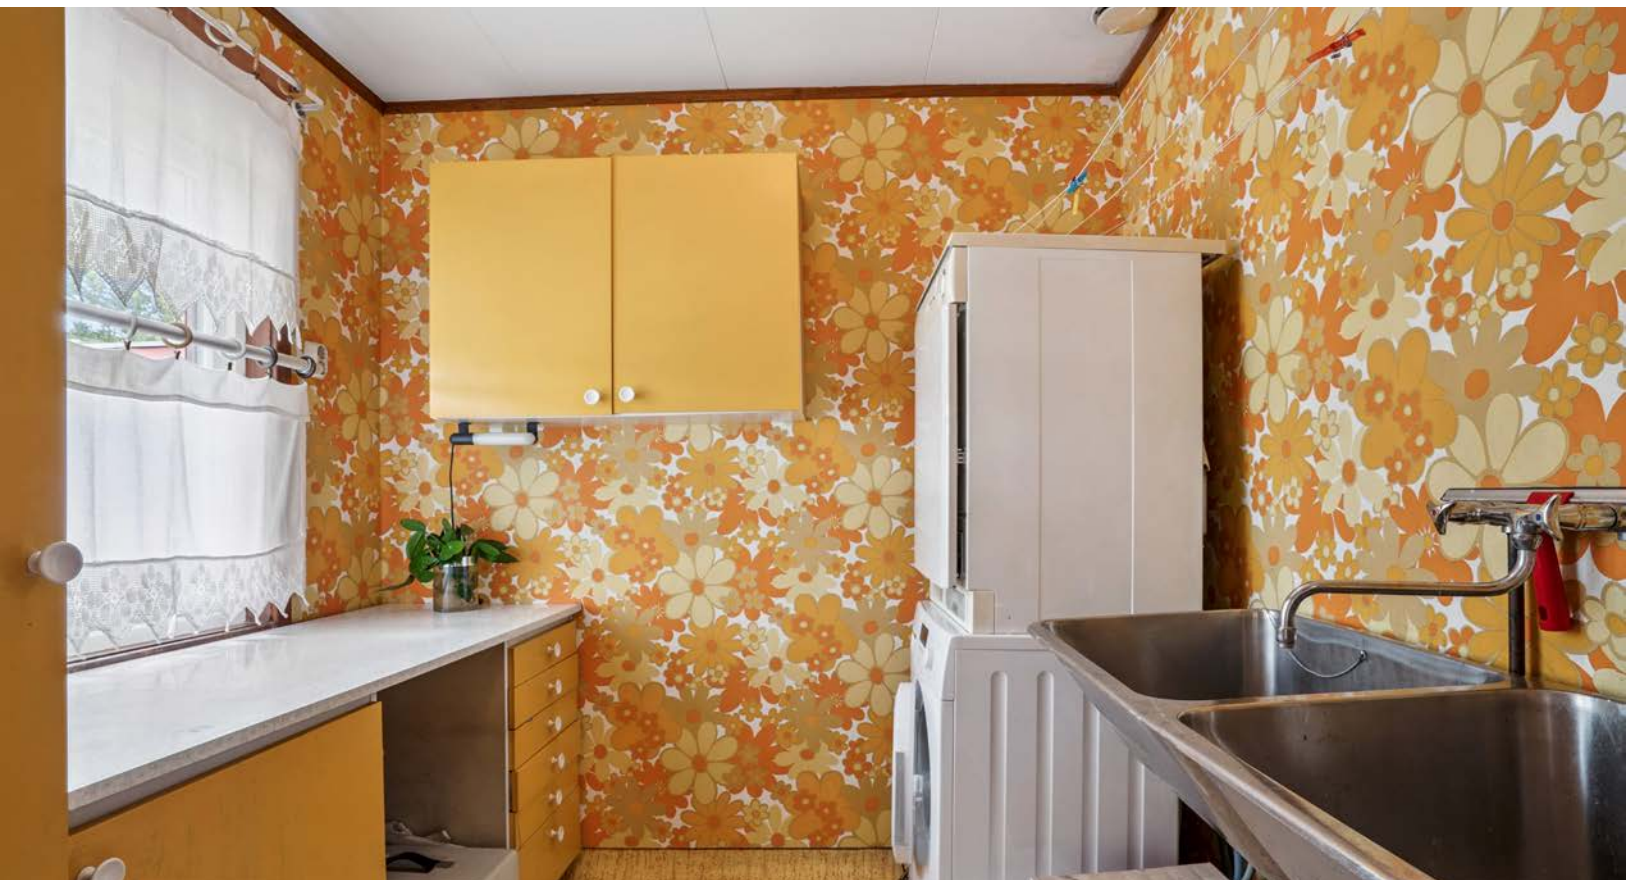
Vaskerom > Overflater Gulv - Det er påvist at gulvoverflaten har sprekker. Det er påvist at gulvoverflaten har omfattende skader. Mer enn halvparten av forventet brukstid er oppbrukt på vinylbelegg. Konsekvens/tiltak: Dersom tiltaket ikke utføres er det fare for videre skadeutvikling.

Vaskerom > Sluk, membran og tettesjikt - Det er påvist tegn på utettheter på våtrommet. Det er rundt sluk påvist en ikke-fagmessig utførelse av membran/tettesjikt/klemring. Mer enn halvparten av forventet brukstid er passert på membranløsningen. Mer enn halvparten av forventet brukstid er passert på slukløsningen. Konsekvens/tiltak: Konsekvensene av ikke-fagmessig utførelse rundt sluk og klemring på våtrom kan medføre lekkasjer og fuktskader. Våtrommets tettesjikt/membran står foran utbedring/utskiftning.

Ved inngangen er et vaskerom som har behov for oppgradering.

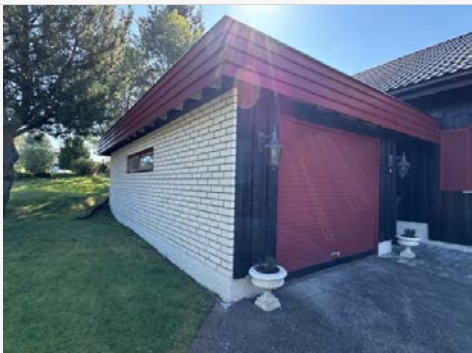
### Garasje

Det er en større sprekk i mexisten vegg. Om våren hender det at det kommer vann inn i bod.
