# Tilstandsrapport

Enebolig

Togveien 13, 1960 LØKEN

Befaringsdato: 05.01.2026

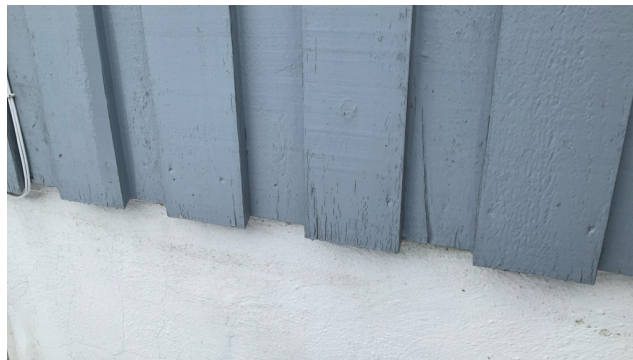
#### Vurdering av avvik:

- Lokal utbedring/utskiftning bør utføres.
- Det bør foretas tiltak for å bedre lufting av kledningen.

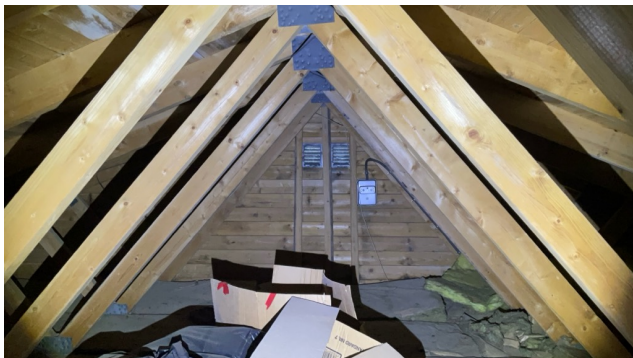
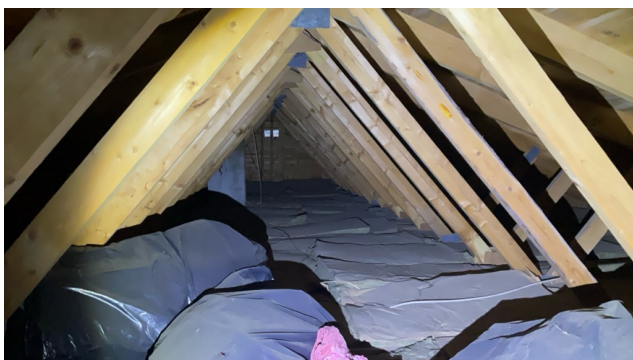
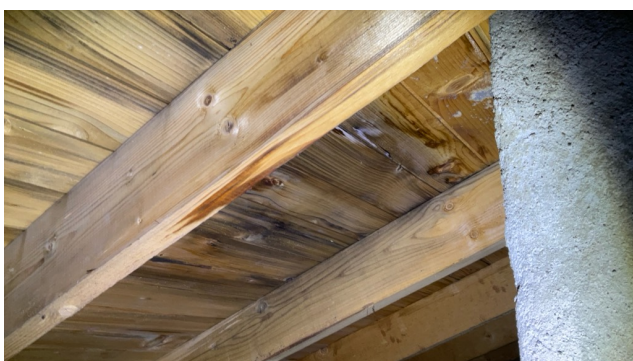
### Takkonstruksjon/Loft

- Det er påvist fuktskjolder/skader i takkonstruksjonen.
- Det er avvik:

Det er misfarget undertak med fuktskjolder ved 2 takgjennomføringer (pipe og ventilasjon) pga. lekkasje ved pipebeslaget og ved beslaget for ventilasjon.

Det er uisolerte rør til luftingen av avløpsanlegget og dette kan føre til kondens og skader.

Det må gjøres tiltak for å lukke avviket.  
Takbeslagene bør undersøkes nærmere og utbedres.

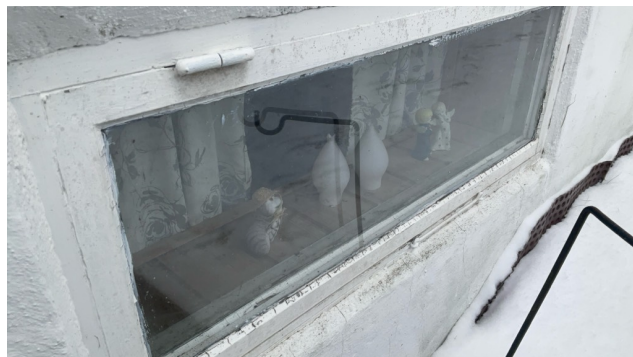
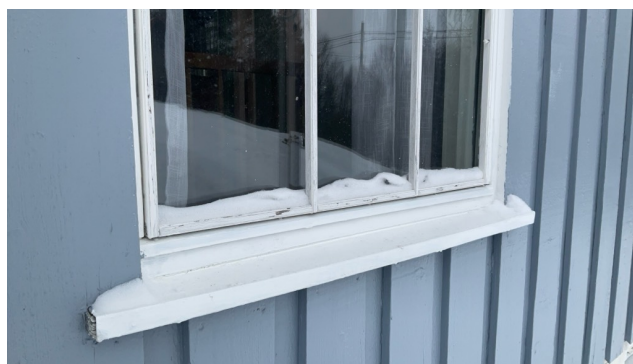
## TG 2 Vinduer

- Det er påvist at enkelte vinduer er vanskelig å åpne/lukke.
- Karmene i vinduer er slitte og det er sprekker i treverket.

- Det må påregnes noe vedlikehold og at enkelte vinduer må skiftes ut.
- Det må foretas lokal utbedring.

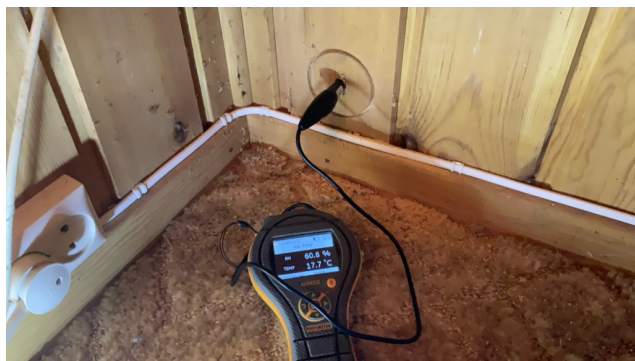
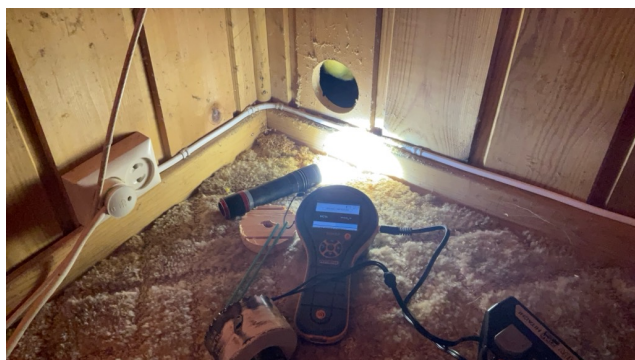
### ! TG 3 Rom Under Terreng

- Det er gjennom hulltaking påvist høyt fuktnivå inne i trekonstruksjonen i hulltakingen, men ikke påvist fuktskader i dette området. Høy luftfuktighet kan over tid føre til muggvekst eller sverting av materialer. Samtidig kan materialer og konstruksjoner bli ødelagt.

Det ble ved hulltakingen målt med fuktmåler og stikkelektroder i treverk og målingene viste 23% fuktinnhold (vektprosent).

Det påviste fuktinnholdet indikerer skader i konstruksjonen selv om det ikke ble avdekket skader ved hulltakingen.

- Det påviste fuktnivå gir grunn til å overvåke konstruksjonen jevnlig for å se utvikling over tid, og eventuelt foreta tiltak for å unngå fuktskader.

Det må gjøres nærmere undersøkelser for å avdekke omfanget av eventuelle skader.

**Kostnadsestimat: 100 000 - 200 000**

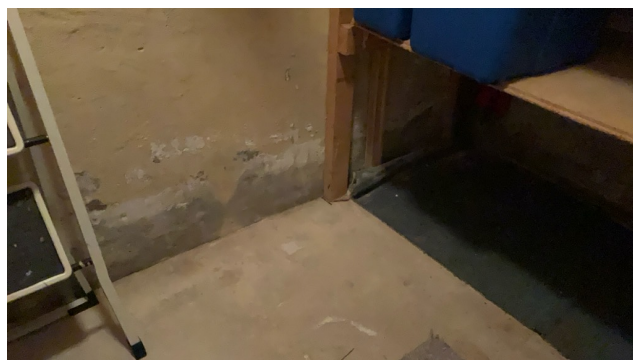
## **TG 2 Rom Under Terreng - 2**

- Det er påvist indikasjoner på noe fuktgjennomtrenging i kjellergulv.
- Det er påvist indikasjoner på noe fuktgjennomtrenging inn i kjellermur.

Med overflatesøk med fuktindikator Protimeter MMS ble det påvist forhøyede fuktverdier nederst på grunnmur og i betonggulvet. Grunnmur og betonggulv mot grunn på bygninger fra denne byggetiden er normalt ikke fuktsikret og kapilærsug av fukt kan forekomme. Grunnmur fra denne byggetiden er normalt ikke isolert og det kan dermed dannes kondenspunkt i muren som igjen kan føre til fuktighet og fuktskader.

- Det påviste fuktnivå gir grunn til å overvåke konstruksjonen jevnlig for å se utvikling over tid, og eventuelt foreta tiltak for å unngå fuktskader.

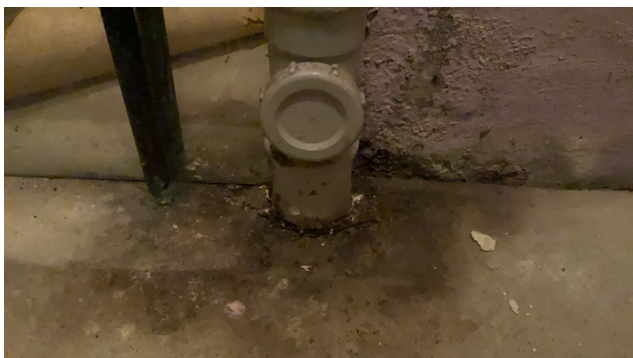
Det er synlig lekkasje på avløpsrør i bod i U. etasje.

Lekkasje på avløpsrør i bod i U. etasje.

- Det er ikke behov for utbedringstiltak siden anlegget fungerer i dag, men ut ifra alder kan skader plutselig oppstå på eldre anlegg.
- I forbindelse med oppgradering av våtrom vil det være naturlig med utskiftning av rør.
- Skadet del av sluk/avløpsrør må skiftes.

**Kostnadsestimat: 20 000 - 100 000**

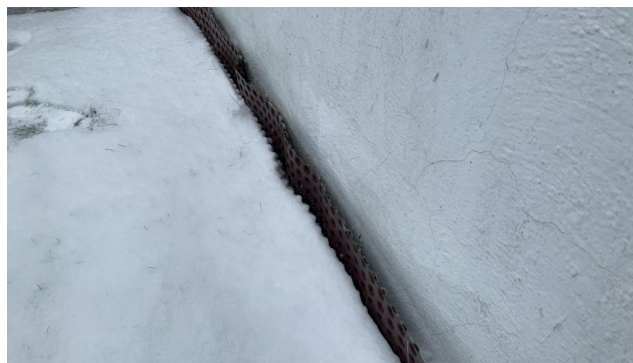
### TG 2 Fuktsikring og drenering

- Mer enn halvparten av forventet levetid på drenering er overskredet.
- Det er avvik:

Grunnmursplaten mangler klemplatt/topplatt og dette kan forårsake inndriv av vann mellom grunnmursplaten og grunnmuren som igjen kan føre til skader.

- Overvåk tilstanden jevnlig. For å få tilstandsgrad 0 eller 1 må dreneringen skiftes ut, men tidspunktet for når dette er nødvendig er vanskelig å si noe om.
- Tiltak for redreting rundt boligen kan ikke utelukkes.

Klemplatt/topplatt på grunnmursplaten må etableres.
